LCG 2002/(2/7-2/18)

概要

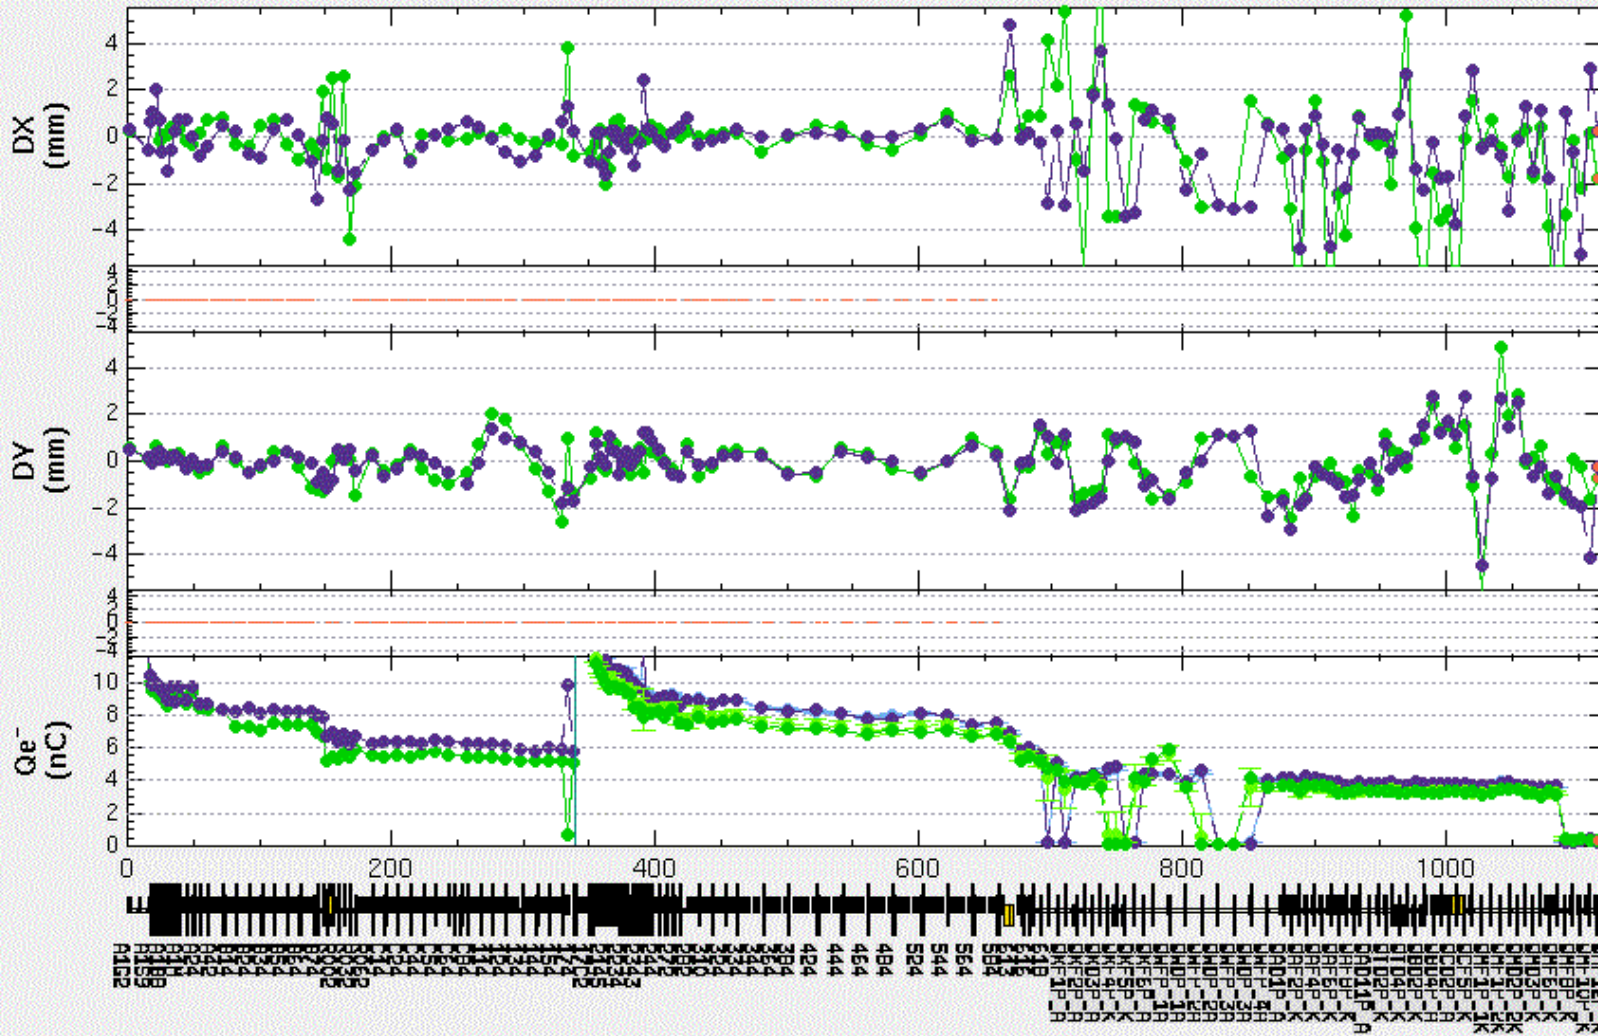
Positron Linac/BT Orbit (2-bunch)

r.m.s = 1.6 mm
 max. = 4.805 mm
 @ SP613
 min. = -7.413 mm
 @ SPQMF8P_K

r.m.s = 1.115 mm
 max. = 2.773 mm
 @ SPQCD2P_A
 min. = -4.435 mm
 @ SPQMD2P_1K

.026 nC
 .034 nC
 @ SPQMD13P_K
 (.031±.003 nC)
 (.033±.002 nC)

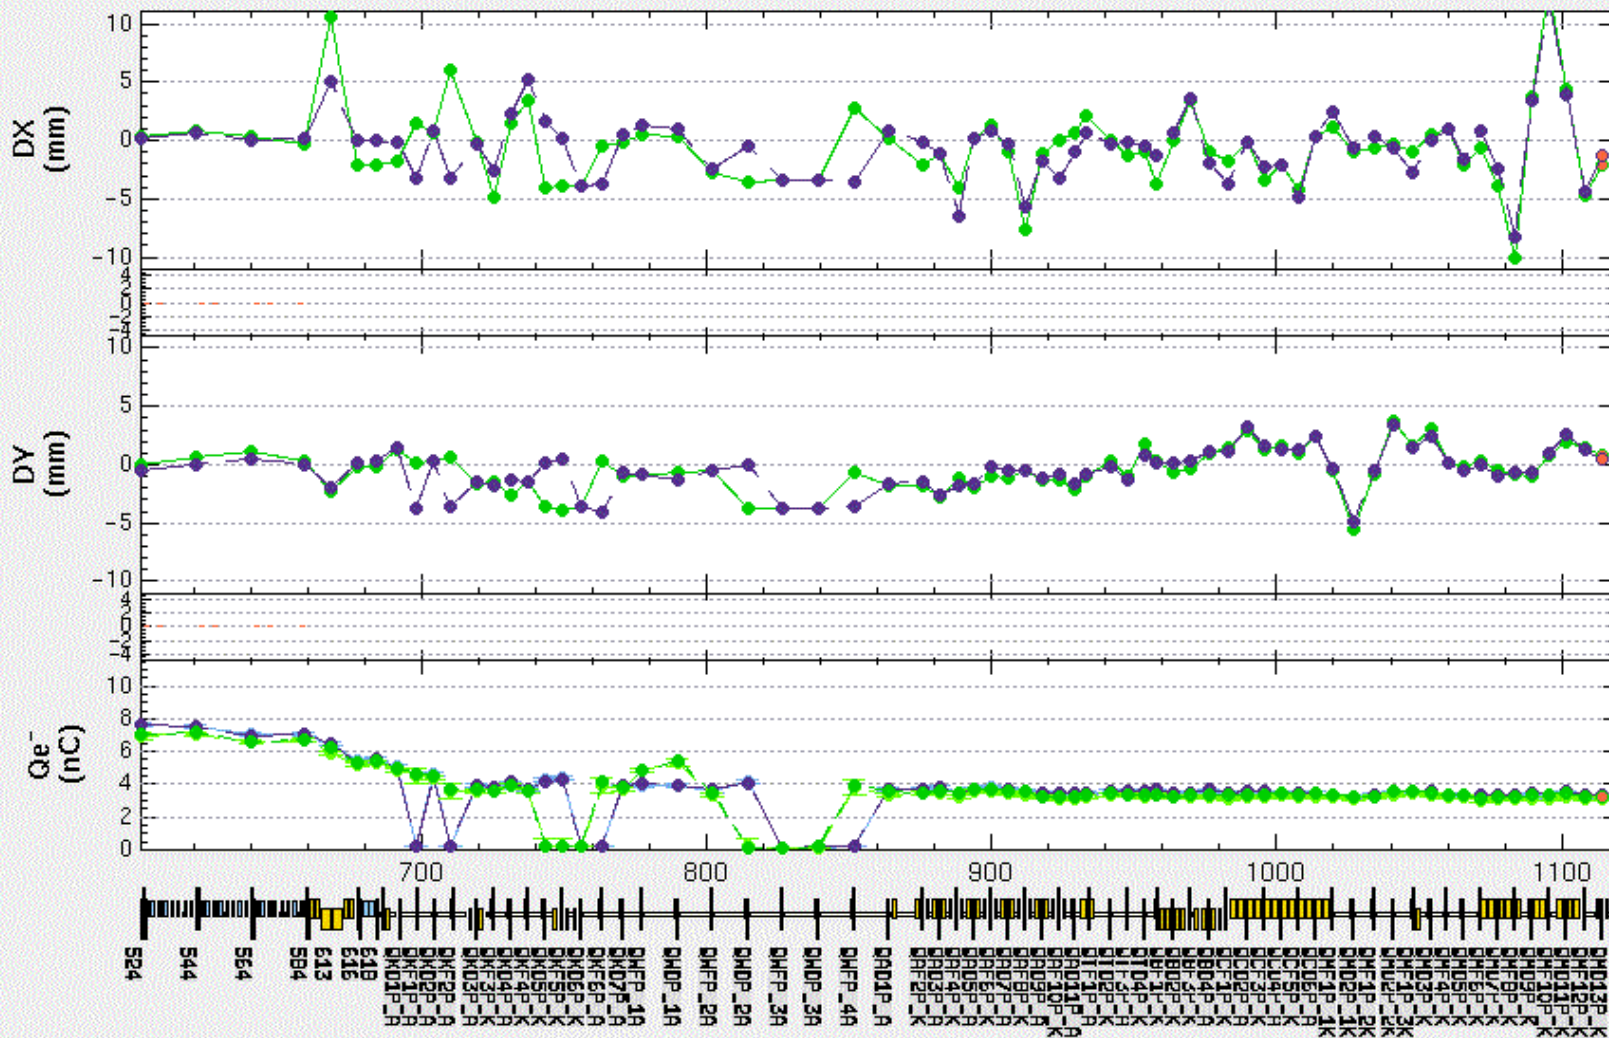
Positron Linac/BT Orbit (2-bunch)

BT end で両バンチとも 0.33nC 程度 (シングルバンチでは良い時で 0.45nC)

r.m.s = 2.119 mm
max. = 11.928 mm
@ SPQMF10P_K
min. = -8.258 mm
@ SPQMF8P_K

r.m.s = 1.314 mm
max. = 3.354 mm
@ SPQMD2P_2K
min. = -4.94 mm
@ SPQMD2P_1K

.337 nC
.324 nC
@ SPQMD13P_K
(.321 ± .007 nC)
(.308 ± .01 nC)
