KEK 電子陽電子入射器における大電力高周波源の運転保守(Ⅱ)

OPERATION AND MAINTENANCE ACTIVITY OF HIGH-POWER RF SYSTEM IN KEK ELECTRON-POSITRON LINAC(Ⅱ)

This paper summarizes the operation statistics of the klystrons and thyratrons as well as failure case of the klystron modulators.

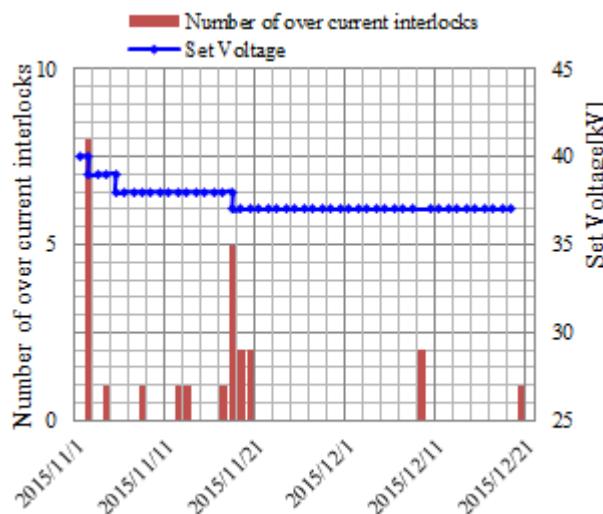
Figure 2: Number of over current interlocks and set voltage transition.

- (1) クライストロン管内放電による過電流インターロック作動回数の増加による交換。

運転中にクライストロンの過電流インターロックが多発し、設定電圧を下げないと運転できない状況となった。Figure 2 に過電流インターロックの作動回数と設定電圧の推移を示す。通常はほとんど作動しないインターロックだが、2015/11/2 に計 8 回作動した為、設定電圧を 40kV から 39kV に下げて運転に使用する事となった。過電流の原因がタンク内での放電によるものかクライストロン管内での放電によるものかを判別する為、インターロック作動時のクライストロン内部真空値をビデオカメラで数日間監視を行なった。結果、クライストロン内部真空の悪化が見られた為、クライストロン管内での放電と判断した。監視している間も度々インターロックが作動した為、設定電圧を 39kV から 38kV まで下げた。

しばらくは 1 日 1 回程度のダウンで収まっていたが、2 週間経った頃に再度ダウンが多発した為、設定電圧を 38kV から 37kV まで下げて運転を行なった。設定電圧を 37kV に下げてからダウン頻度は大幅に減少した。

このユニットは陽電子発生源から 2 番目のユニットであり重要箇所であった為、メンテナンス期間中に交換を行なう事となった。通常は予備品との交換を行なうが、今回は設定電圧の低いユニットと入れ替えを行なった。

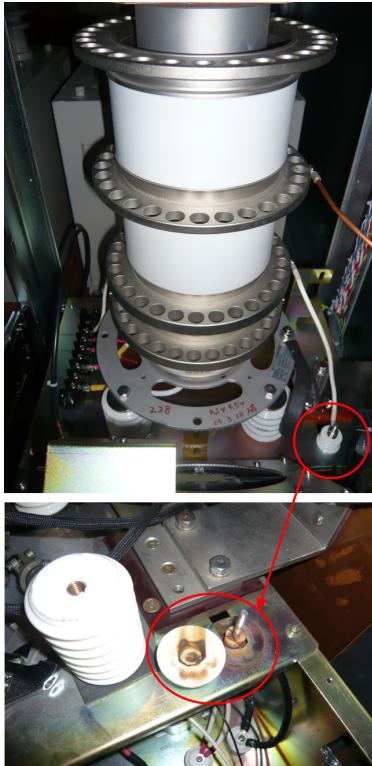
Figure 4: Control Grid insulator damage by discharge.

(1) ユニット KL_55、型式 CX2411、運転時間 15,000h
コントロールグリッド[4]碍子部放電による交換

キープアライブ電流低下のインターロックが作動した為、現場で確認を行なったところサイラトロンシャーシで放電が起こっていた。Figure 4 に放電が起こっていた箇所を示す。この部分はコントロールグリッド碍子と呼ばれており、サイラトロンのドライバであるトリガー II [5]からのトリガーパルスをサイラトロンの GRID2 に入力する中継部分である。このコントロールグリッド碍子で放電が起こる症状は過去に 2 件発生しており、テストベンチの再現試験でサイラトロンが原因により同じ症状が発生すると分かっていた為、今回もすぐにサイラトロンの不具合と判断し、交換を行なった。運転への復帰時間を短縮する為に放電したコントロールグリッド部の碍子はその場で交換は行なわず、サイラトロンシャーシごと交換を行なった。

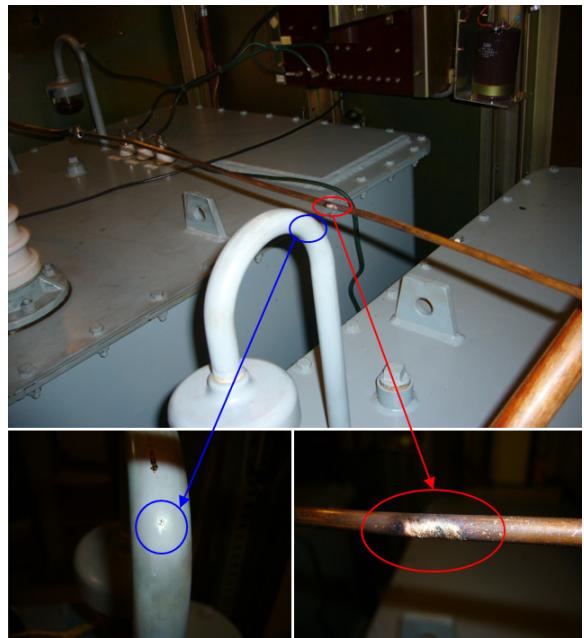
Figure 5: Damage by discharge.

長期シャットダウンからの立ち上げ時、原因不明で 1 台のクライストロン用パルス電源のステータスが読めなくなった為、現場で確認したところ制御機器故障により低圧ラインに通電がされていなかった。調査を行なったところ、高圧ラインと整流トランスタンク(GND)との間で放電を起こした痕が見られた。Figure 5 に現場確認直後の高圧ラインと整流トランスタンク(GND)間の距離と放電痕を示す。通常、この高圧ラインには約 20kV が印加されている。その為、整流トランスタンク(GND)との距離が約 2cm まで近づいていた事で放電を起こしていた。

毎年長期シャットダウン時にパルス電源内の清掃及び点検作業を行なっているが、作業の際に高圧ラインと整流トランスタンク間の距離が近くなったものと思われる。

今後、同様の不具合が発生しないように立ち上げ前の点検項目に高圧ライン配線確認の追加を行なった。

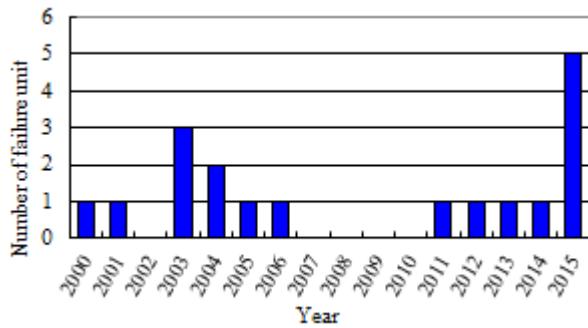
Figure 6: Door SW interlock profile.

Figure 6 に 2000 年度以降 Door SW インターロックが作動したユニット数を示す(扉開放せずに Door SW が作動したユニットのみを計上)。平均して年に 1 ユニット程度だったものが、昨年度(2015 年)は 5 ユニットと急に増加した。これら 5 ユニットのうち 4 ユニットは Door SW に使用しているリミットスイッチに接続していたケーブル端子のネジが緩んでいた事により誤作動を起こしていた。緩んでいたネジを増し締めした事で症状が治った。残り 1 件はケーブル端子の緩みの確認を行なったが異常は見られなかった。それ以降は症状が再発しなかった。

今後も同様のトラブルが増加していくものと予想される。

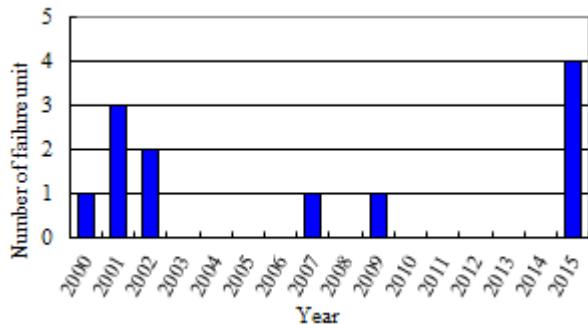
Figure 7: Thyratron FAN interlock profile.

Figure 7 に 2000 年度以降サイラトロンファン故障により交換を行なったユニット数を示す。2001 年度に 3 ユニット、2002 年度に 2 ユニットの故障が発生している。故障頻度が増加してきた為、使用時間の長いユニットに関しては 2002 年度と 2003 年度の長期メンテナンスなどで計画的に交換を行なった。その年以降の故障頻度は年に 0~1 件に下がっていたが、昨年度(2015 年度)は急に 4 件まで増加した。これら 4 件のうち 3 件は 2 週間毎のメンテナンスで点検を行なった時に異常を発見した。風量は問題なかったが擦れるような音がしていた為、完全に停止する前に交換を行なった。残り 1 件は運転中に停止した為、交換を行なった。

今後も故障頻度が増加していくと予想される為、2 週間毎のメンテナンス時に注意して点検を行なっていく必要がある。
