KEK 電子陽電子入射器モジュレータ用インバータ電源の現状 (2)

PRESENT STATUS OF INVERTER POWER SUPPLIES FOR MODULATORS IN KEK ELECTRON-POSITRON LINAC (2)

This report describes the specifications and operating status of the inverter power supplies for modulators in the KEK electron-positron linac. The important problems are the measure to overcome the breakdown of diodes in Nihon Koshuha machines, and the deliberate exchange of the capacitors in the voltage monitoring circuits in Toshiba machines.

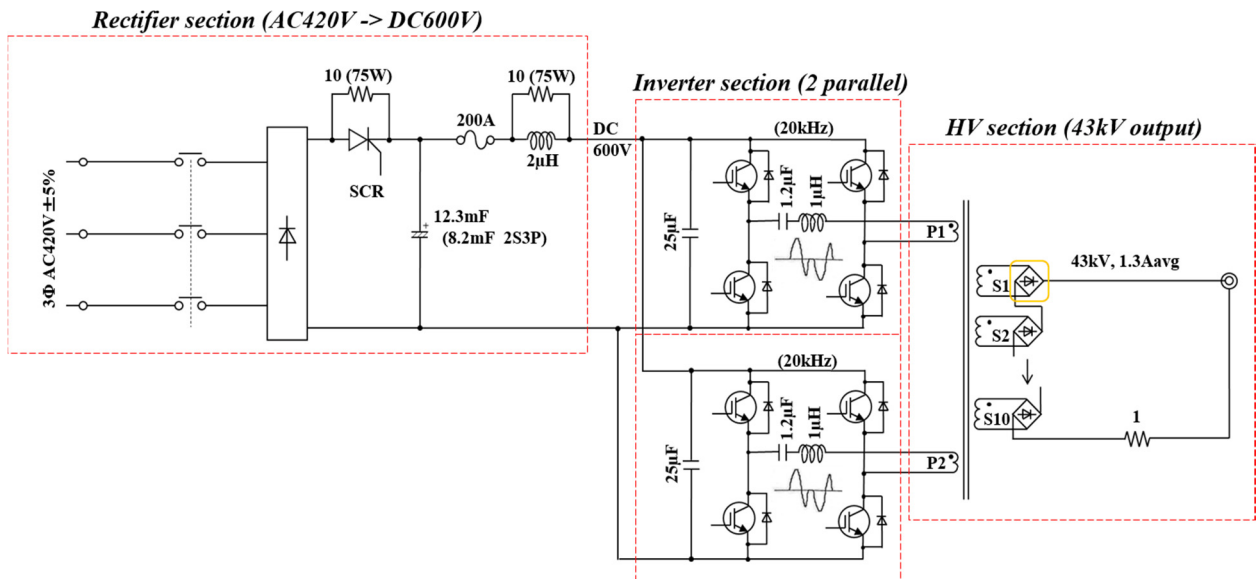
Figure 2: Schematic diagram of Inverter PS.

- オイルタンク内部をクリアケース移して試運転を行い、充電電圧40kV設定時に高圧整流ダイオード基板付近で放電を確認した(高圧整流ダイオードはFigure 2のオレンジ色枠内)。
- 高圧整流ダイオード(全波整流器、HVCA製4HVF15KEUF)全10個のうち、高圧側の2個(CR1、CR2)が破損していた。CR1、CR2の各4回路のうち2回路ずつ(計4ヶ所)で絶縁耐圧不良が発生しており(抵抗値0.34Ω～58.93Ω)、該当箇所のモールド外面に亀裂や欠けが見られた。CR1に直面する水冷銅板に放電痕が確認された。
- 高圧トランス2次巻き線にゴミ等は見られなかった。
- オイルタンク底面に水分が溜まっていた。

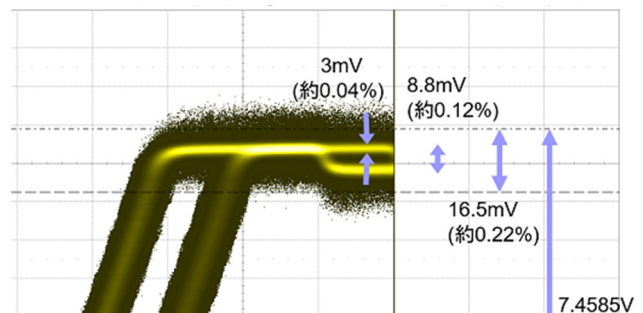
Figure 6: Waveforms for measuring of voltage stability charged by highly precise inverter PS.

- 通常型 10 号機、0.14~0.38% (約 10 分)。
- 高精度型(主電源 15 号機+補電源 2 号機)、0.04~0.22% (約 10 分)。

仕様値 (通常型 0.2%、高精度型 0.03%) と比較して若干大きく、また測定値に幅があるのは、trigger 信号が時間軸に対して常に振動しているためと見られる。またこの時間軸に対する振動は運転中に入射器全体で見られている。

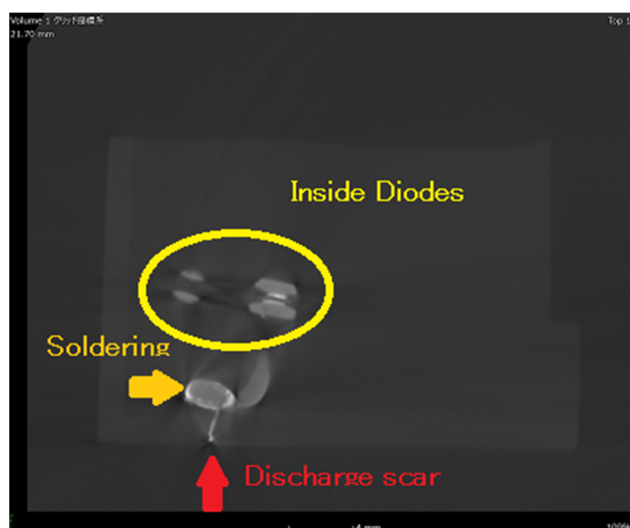
Figure 7: X-ray CT picture of CR2 diode.

画像データの一例をFigure 7に示す。比較対象として、未使用の高圧整流ダイオード1個の撮影も依頼した。

画像分析で判明した事を以下に述べる。故障品の内部ダイオード自体の破損は見られず、隣接した内部ダイオードの端子同士を半田付けしたと見られる箇所付近に放電痕を確認した。放電痕はモールド外面の亀裂や欠けの箇所と良く一致した。

- 半田付け部に、局所的に高電圧が発生して放電が起こり、放電痕やモールド外面の亀裂・欠けが生じた。
- これらの影響で回路の絶縁破壊が生じた。

対策として、内部部品の形状・配置等を見直し、ダイオードと水冷銅板の絶縁距離(現在12mm)を大きくする事を検討している。
