# 30年以上用いられてきたKEK電子陽電子入射器Sバンド加速管の内面検査

肥後寿泰<sup>A)</sup>, 榎本嘉範<sup>A)</sup>, 恵郷博文<sup>A)</sup>, 牛本信二<sup>B)</sup>

A: KEK, B: 三菱電機サービス

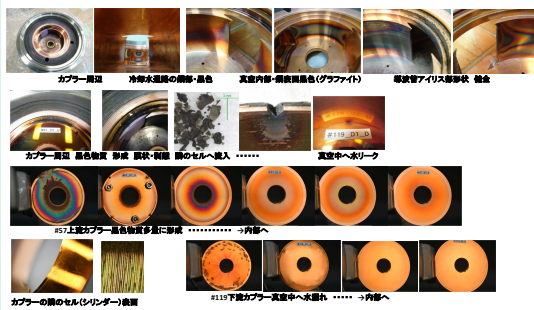
## 目視・光学顕微鏡評価

- 導波管アイリスリップの表裏、電界対称性補償のためのへこみ部などが黒色に変色している。
- カプラーセルの機械設計的脆弱性起因する冷却水の外部や真空中への漏れが生じている。
- 冷却水路の鋼表面にはCuOが析出している。
- カプラー周辺のディスクの外部で、セル真空とつながっている場所に黒色物質が析出している。CH結合をもつ物質が同定された。
- 黒色物質はビームホールやシリンダーの端面の溝を通じて隣のセルに同様の変色をもたらしている。
- セル内の黒変色エリアはクリッチである。放電のある場所ではCが少なく、Cuがメインである。
- ビームヒットに関連するディスクの上流側、下流側の違いを示唆する兆候は見えなかった。

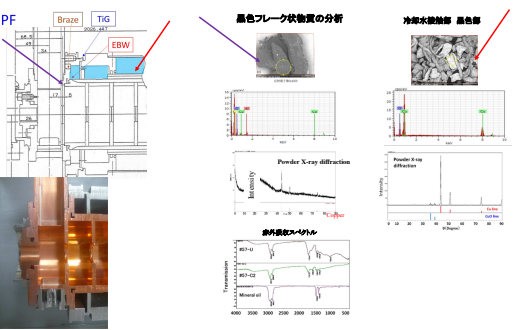
## PF加速管カプラー部詳細

- カプラー近傍の黒色物質  
炭素系物質がセル内に拡散して表面層を形成されている  
放電のある部分ではその量が少ない
- 黒色物質と真空放電の関連は不明であるが、  
換気ガス成分としての炭素を減らすようオイルフリーの真空システムを採用すべき
- 長期運転を経て冷却水の外部、内部、への漏れが顕在化している  
多くのカプラー近傍で生じている黒色の変色につながっていると思われる  
難い時は放電の頻発にも発展している  
EBW接合部の内周にそった機械的均一性がそなわれたことにより、漏れやすくなっている。  
長期運転にわたり冷却水から真空中へのシールを確実にする設計、製造技術が望まれる。
- 導波管アイリスリップ部は健全であるが  
高電界化を考えると放電の源になる可能性があるため、R化が望まれる

- カプラーの導波管挿入起因の機械的非対称性による冷却水漏れの無い構造、製造方法をとることが望ましい。
- 回転対称性を崩す形状近傍ではなく小さく、またスムーズに形状を実現することが望ましい。
- 炭素関連の侵入をできるだけ抑えたクリーンな真空環境を実現する。
