# KEK電子陽電子入射器における高周波源の運転統計及び維持管理(Ⅱ)

○ 東福知之<sup>1</sup>, 今井康雄<sup>1</sup>, 馬場昌夫<sup>1</sup>, 熊野宏樹<sup>1</sup>, 諸富哲夫<sup>1</sup>, 荒川大<sup>2</sup>, 片桐広明<sup>2</sup>, 川村真人<sup>2</sup>, 設楽哲夫<sup>2</sup>, 竹中たてる<sup>2</sup>, Qiu Feng<sup>2</sup>, 中島啓光<sup>2</sup>, 中尾克巳<sup>2</sup>, 夏井拓也<sup>2</sup>, 福田茂樹<sup>2</sup>, 本間博幸<sup>2</sup>, 松本利広<sup>2</sup>, 松本修二<sup>2</sup>, 松下英樹<sup>2</sup>, 三浦孝子<sup>2</sup>, 道園真一郎<sup>2</sup>, 矢野喜治<sup>2</sup>, 明本光生<sup>2</sup>  
 1三菱電機システムサービス(株), 2高エネルギー加速器研究機構

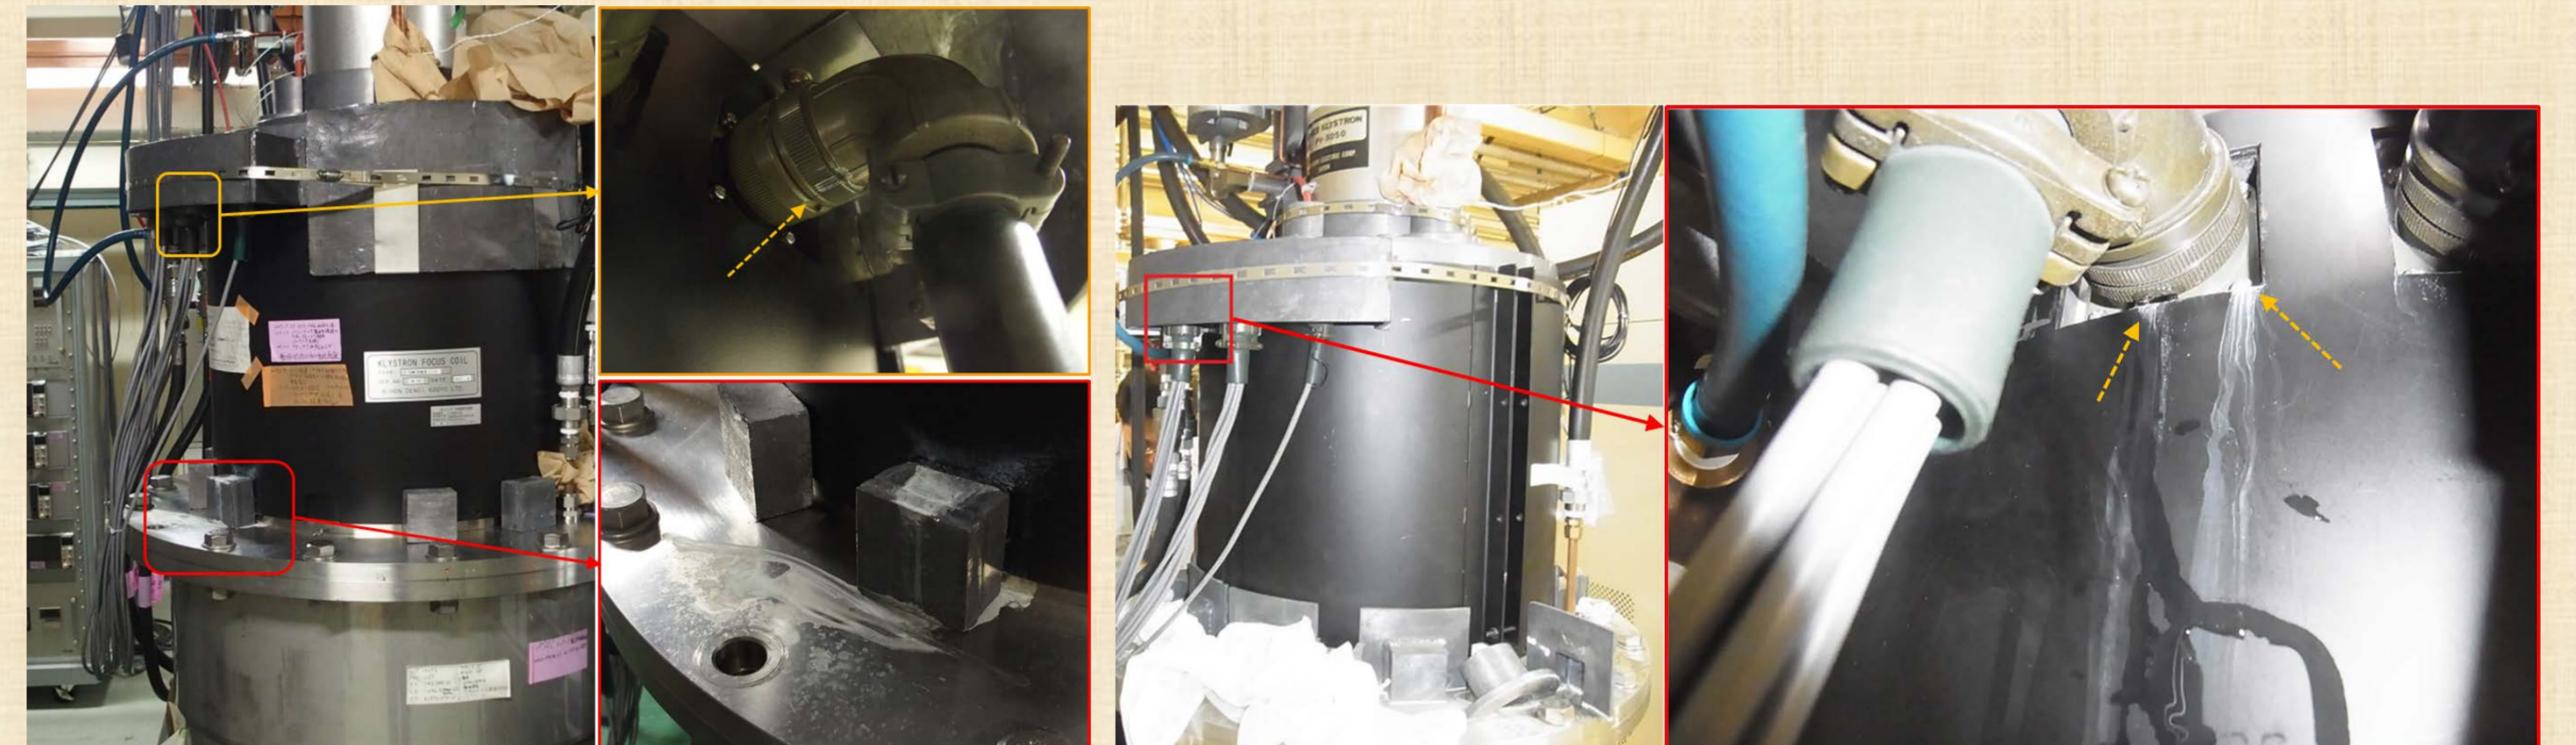
- (1) クライストロン集束電磁石コネクタからの水漏れによる交換(2台)
- (2) クライストロン集束電磁石絶縁抵抗低下による交換(2台)

●(1)項 1台目の集束電磁石コネクタからの水漏れの様子。

●(1)項 2台目の集束電磁石コネクタからの水漏れの様子。

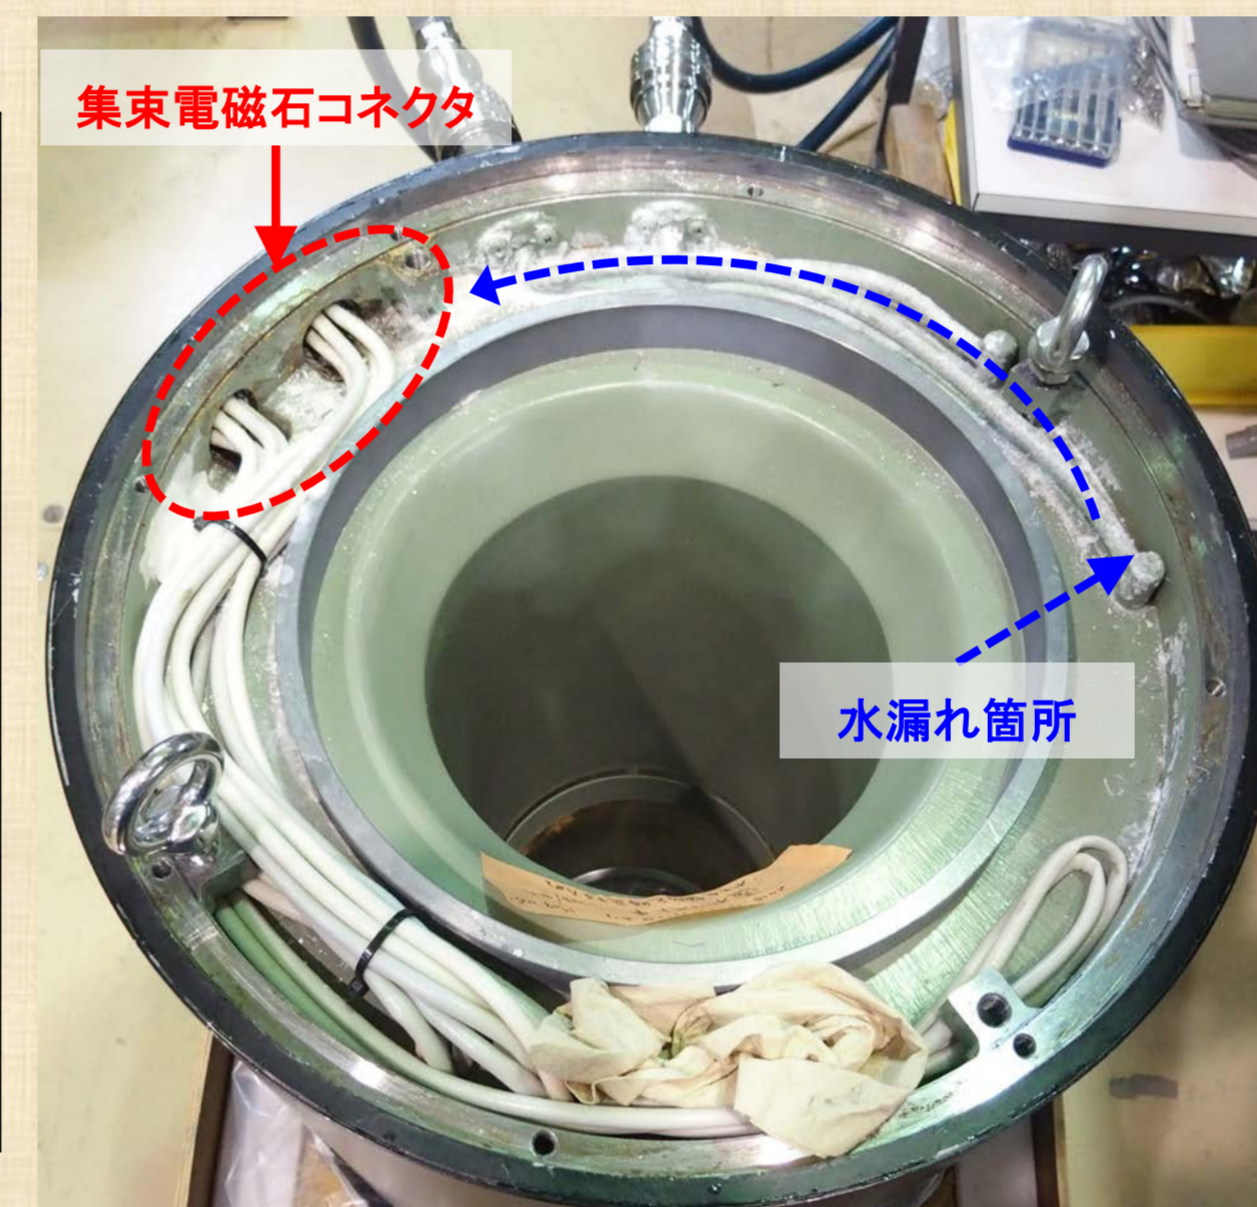
●(1)項 2台目で撤去した集束電磁石の天板を外し、通水試験を実施した様子。モールド外の冷却水パイプ部で水漏れが起こり、溜まった水が流れてコネクタ部分まで到達していた。

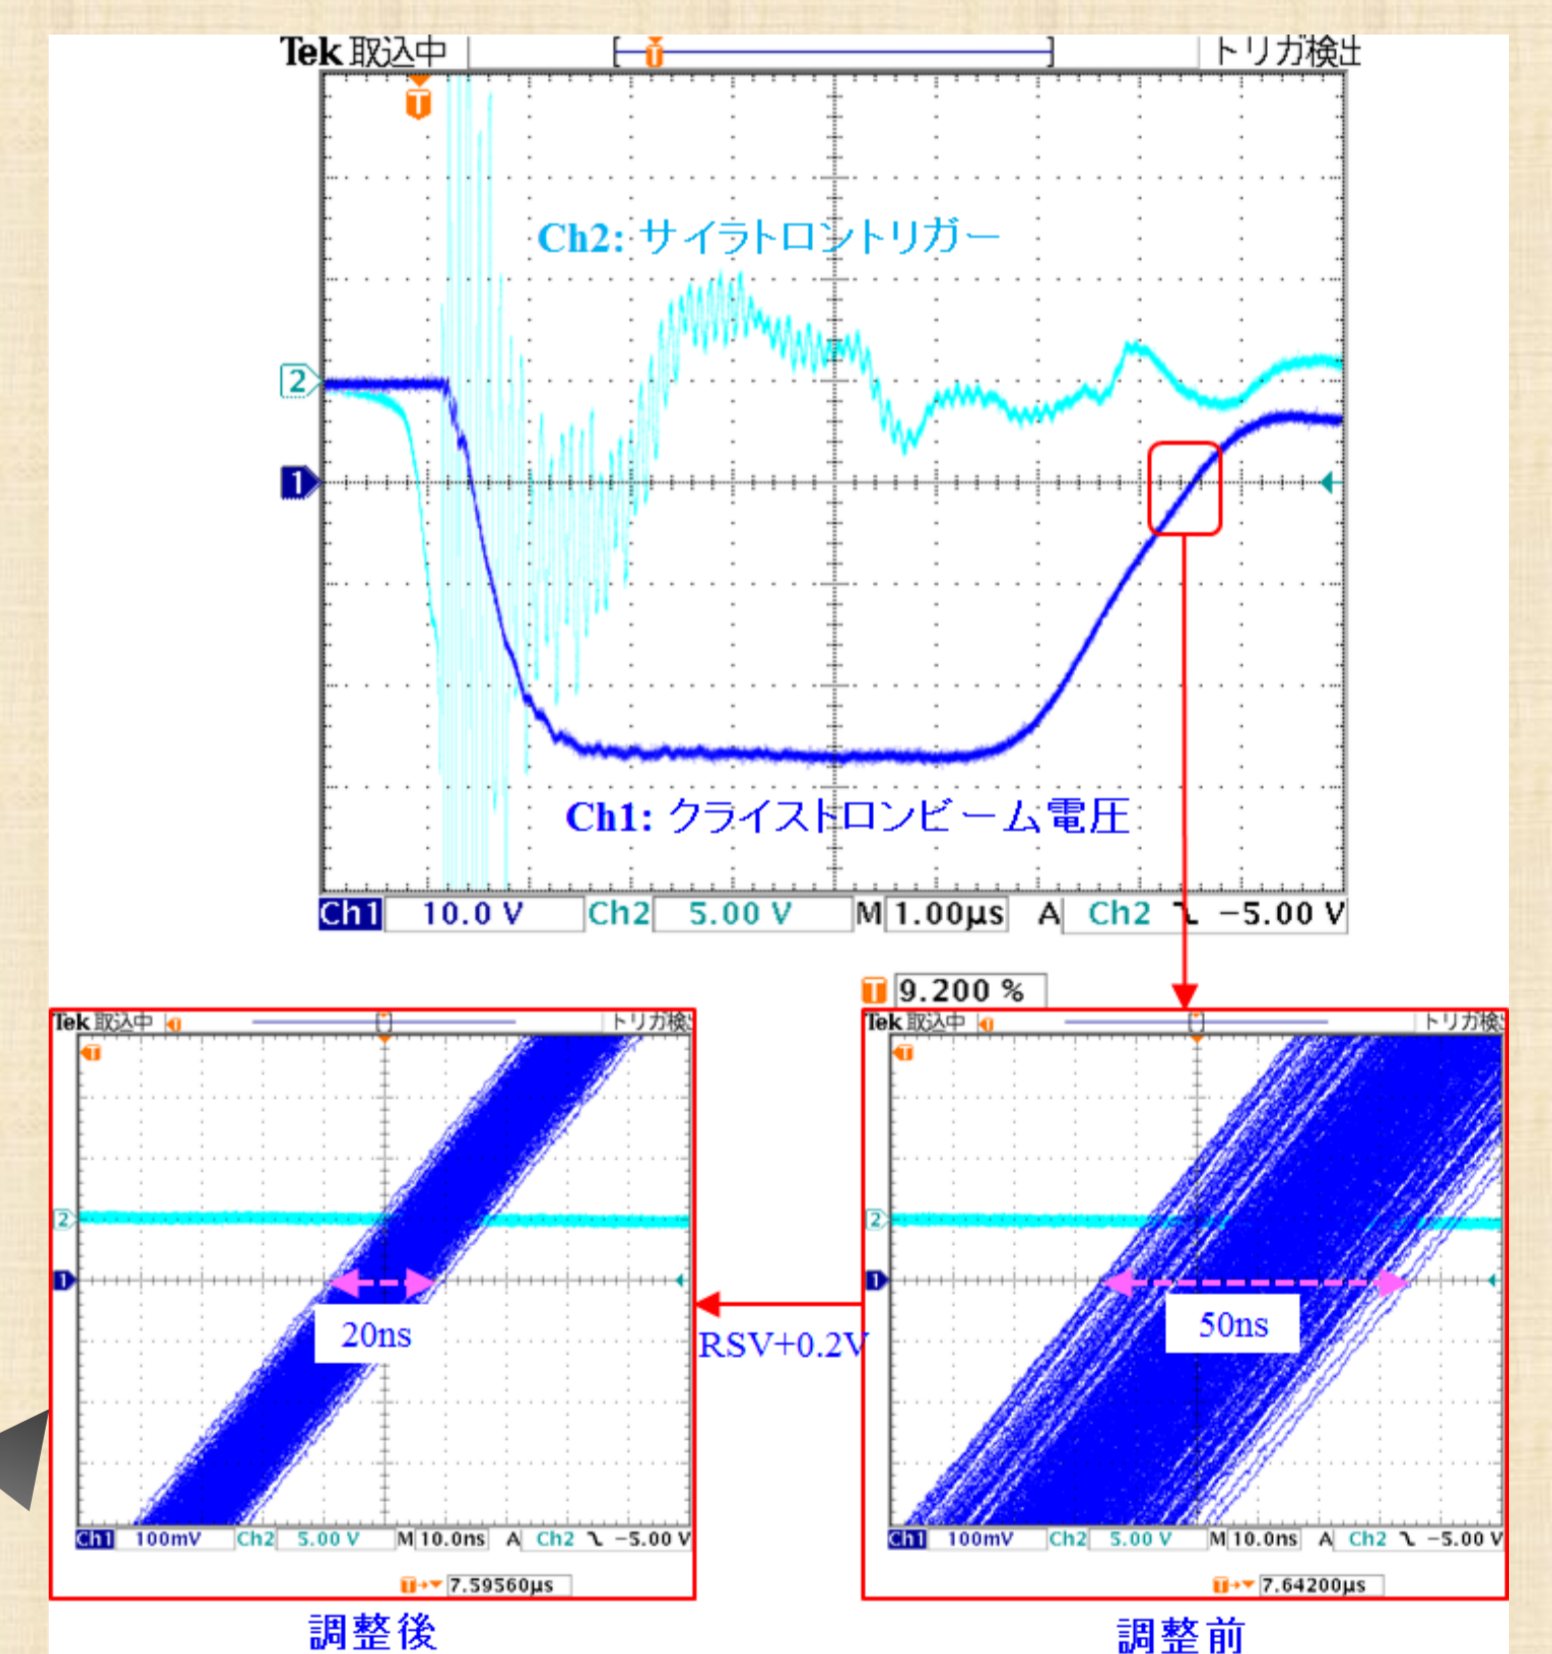
- (1) KL\_B2 L4888B 運転時間 13,000 h : キープアライブ電流が流れなくなり交換
- (2) KL\_23 CX2410K 運転時間 55,000 h : 補助グリッドでの放電により交換
- (3) KL\_42 L4888B 運転時間 49,000 h : ヒーター電流、リザーバー電流、キープアライブ電流が流れなくなり交換
- (4) KL\_26 L4888B 運転時間 16,000 h : ヒーター電流、リザーバー電流/電圧変動のため交換
- (5) KL\_B4 L4888B 運転時間 42,000 h : リザーバー電圧調整を行なうスライダックの上限によりリザーバー電圧を上げる事ができなくなったため交換

●(5)項でサイラトロン交換前に行なったリザーバー電圧調整前後のジッターの様子。スライダックの上限によりこれ以上上げる事ができなくなった為、サイラトロンの交換を行なった。

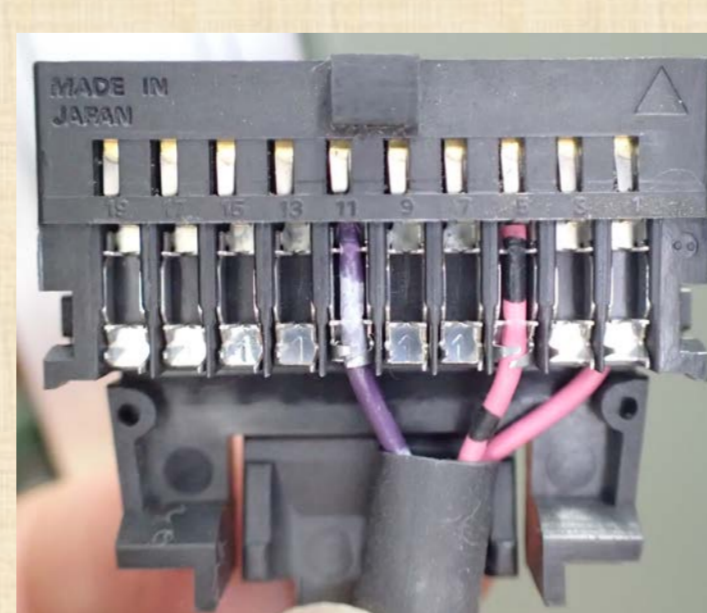
●改修前

・コントロールケーブルの接触不良によりコイル電流が変化(インターロックの範囲内)し、クライストロン出力が低下する症状が発生。ケーブルと端子の接触部を強く押し込み接触が良くなるようにした。  
 ・ケーブルと端子の接続をはんだ付けにしたコントロールケーブルを準備し、トラブル時に使用できるようにしている。
