局所表面仕上げシステムを用いた L-band 超伝導加速空洞補修技術の開発

DEVELOPMENT OF THE REPAIR TECHNIQUE USING BY THE LOCAL POLISHING SYSTEM WITH HIGH QUALITY OPTICAL INSPECTION CAMERA FOR THE L-BAND SUPERCONDUCTING RF CAVITY

Ken Watanabe^{#, A)}, Hitoshi Hayano^{A)}, Yoshihisa Iwashita^{B)}

^{A)} KEK

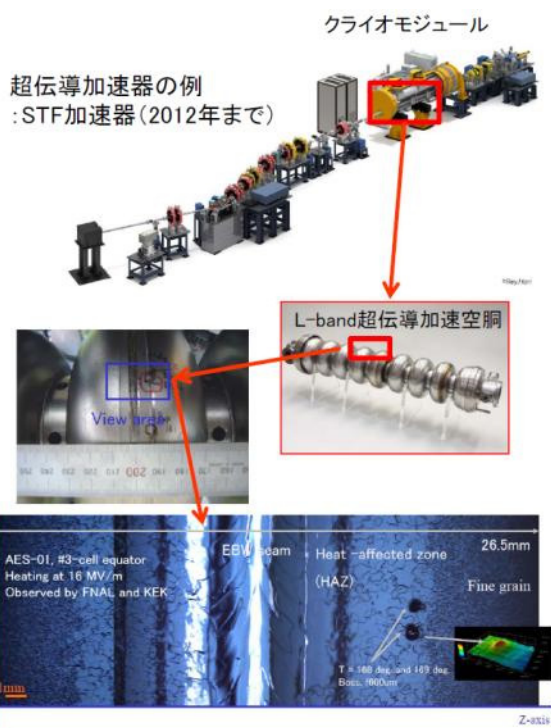
Figure 1: Example of a geometrical defect in L-band SC cavity and the layout of STF accelerator in KEK.

ILC や cERL などで使用される L-band 超伝導加速空洞の高電界性能は、数 m におよぶ溶接シーム（電子ビーム溶接）およびその近傍に対し、サブ mm サイズの溶接欠陥又は傷がひとつでもあると要求される性能に達しないことが多い。図 1 に超伝導加速器の構成例および超伝導加速空洞セル赤道部に検出された欠陥の例を示す。

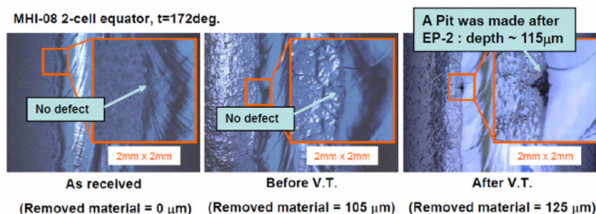
MHI-08 は STF-Phase1.5 project のために 2009 年に製造された空洞内の一台である。この製造ロットの空洞は光学検査のフィードバックを受け、溶接条件を改善した結果、滑らかな溶接シームが得られたものである。受け入れ検査およびバルク電解研磨後に実施した光学検査では、溶接シーム周辺に異常は見られなかった。このため、最終電解研磨、1 回目の縦測定と通常の手順で進めた。1 回目の測定結果は 16 MV/m であり、2 セル赤道部のクエンチにより制限された。測定後の光学検査では、クエンチ箇所にはピット状の欠陥が出現しており、元々溶接シーム端部内に存在していた溶接欠陥が、電解研磨により表層に現れたのが検出された (図 6)。このときの研磨量は合計で 125 μm であった。これ以降のロットでも 100-150 μm の研磨で赤道部の溶接シーム内から同様の欠陥が現れるケースが見られている[8]。

Figure 6: Pit-type defect appeared after EP in MHI-08.

このような欠陥の場合、これまではバレル研磨を採用し空洞全体を研磨していた。その後はバルク電解研磨から処理をやり直すことになり、多くの工程 (4~5 週間) をこなす必要があった。しかしながら、バレル研磨を行った MHI-01~04 の空洞内面には溶接欠陥が残っており、溶接の条件次第ではバレル研磨も有効ではないことが、後日実施した光学検査の結果から分かっている[9]。局所表面仕上げ法では、ピ

ンポイントで欠陥除去が可能であり、欠陥のタイプおよび数に依存するが最短 1 日で補修を実施、最終電解研磨工程へ進めることが可能である。今回 MHI-08 で検出された欠陥のタイプは深さ 115 μm のピットであったため、除去にはピット周辺部も満遍に研磨する必要があった (図 7、8)。このため、研磨の加工には 300 min、140 min の計 440 min を要した。荒研磨には#400、研磨には#1000 のダイヤモンドシート (研磨紙) を用い、今回の補修でシートを交換した回数は 20 回である。交換時に合わせて、研磨箇所のワイピングおよび光学検査を行い、加工の進捗状況を逐次確認しながら作業を進めた。これら一連の作業時間は 1 回あたり 30 分程度かかり、結果、補修に要した日数は 2 日であった。

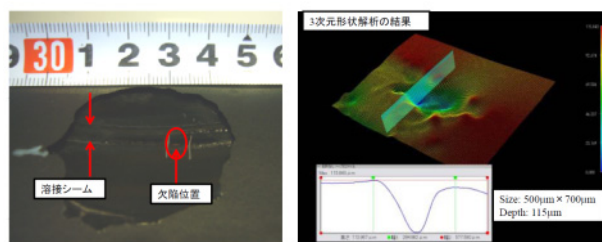
Figure 7: Mock-up made of molding material (left) and the result of 3D-analysis of pit-type defect in MHI-08 (right).

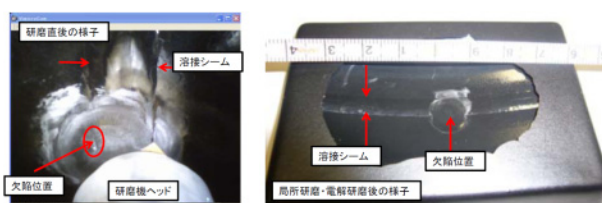
Figure 8: Image was taken by USB camera on the grinder head after grinding (left) and the mock-up was made after polish to check a shape around edge (right).

補修後、研磨かすを除去するために高圧水洗浄器を用いて、空洞内面に高圧水洗浄を実施した。その後、レプリカ採取を行い、研磨部周辺の形状 (エッジが立っていないかなど) を確認したのち、電解研磨工程へ進んだ。また、その他にも 2 セルの赤道部から 40 mm 離れたテーパ部にバンプ状の欠陥が 1 つ検出されたが、電解研磨における欠陥除去 (バンプに対する形状変化) の能力および空洞性能への影響を確認するため、特に補修は行わなかった。

補修後、3 回の電解研磨を経て、縦測定を行った。1 回目の電解研磨は 20 μm とし、電解研磨後に光学検査およびレプリカによる表面および補修部周辺の形状の確認を行った。周辺部に対しエッジが立っていたため、研磨機を用いて面取り加工を行った後、30 μm の電解研磨、同様に形状チェック後、20 μm の電解研磨を行い、当時行われていた通常のシーケンスに則った洗浄・組立工程を経て、2 回目の縦測定を実施した。

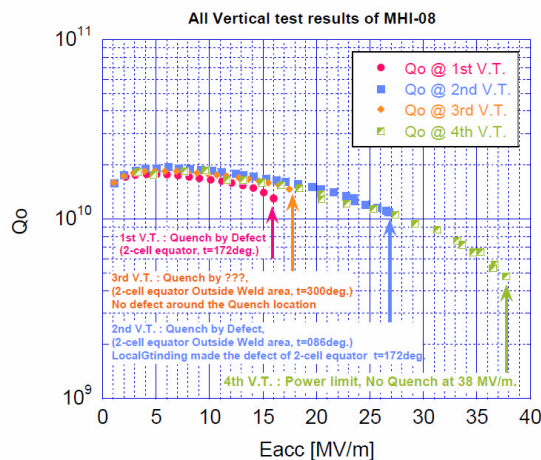
善した。性能制限の原因は 2 セルで検出されていたバンプ状の欠陥によるクエンチであった。3 回目の縦測定では 2 セル赤道部の欠陥が存在しない箇所までクエンチが起こり結果、18MV/m で制限された。4 回目の縦測定では、空洞性能が 38MV/m を達成し、国内製造の空洞にて初めて 35MV/m を超えた。性能制限の原因はフィールドエミッションによる Q 値の低下、それに起因する測定系のパワーリミットであった。パスバンド測定から各セルの到達電界強度を測定した結果、いずれのセルも 40MV/m を超えたことが確認された。縦測定の結果を図 9 に示す。また、2 セルで検出されたバンプ状の欠陥は電解研磨の効果により形状が変化し、滑らかなものとなったことが光学検査より確かめられた (図 10)。

Figure 9: Result of the Vertical tests (MHI-08).

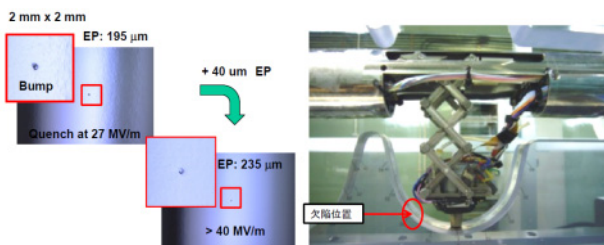
Figure 10: A Bump deform by EP (MHI-08).

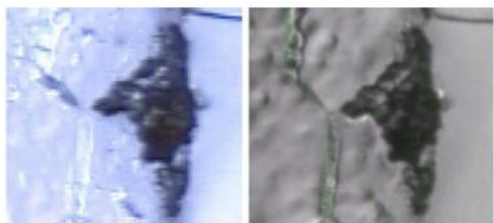
Figure 11: Pictures with the Toshiba Teli camera(left) and ARTRAY camera(right).

各システムの最近の開発状況について述べる。光学検査用カメラは開発当初から Toshiba Teli 製 CMOS カメラ (CSF5M7C3L18NR、1/1.8" 1400 × 1000、7.35μm/pixel、3 layer CMOS) を常時使用しているが、画質の高分解能化を目的として ARTRAY 製 CMOS カメラ (ARTCAM-900MI、1/2.3" 3488 × 2616、1.75μm/pixel、CMOS Bayer) を搭載したカメラシステムも製作した[15]。図 11 に MHI-08 の 2 セルに検出された欠陥を撮影した画像を示す。ARTRAY 製 CMOS カメラの方が、画像が鮮明であることが分かる。しかしながら、両者の応答速度を比較すると、Toshiba Teli 製 CMOS カメラの方が優れており、光学検査に掛かる時間が短くて済むことから、Toshiba Teli 製が現在も主として使用されている。最大画質における応答速度が遅い ARTRAY 製 CMOS カメラは検出された欠陥部分の撮影や短セル空洞といった用途に特化して使用している。
