SACLA 建屋の収納部床面変位計測

A FLOOR DEFORMATION OF SACLA BUILDING

木村洋昭^{#, A,B)}, 木内淳^{C)}, 甲斐智也^{C)}, 安積則義^{A)}, 松井佐久夫^{A)}
Hiroaki Kimura^{#, A,B)}, Jun Kiuchi^{C)}, Tomoya Kai^{C)}, Noriyoshi Azumi^{A)}, Sakuo Matsui^{A)}

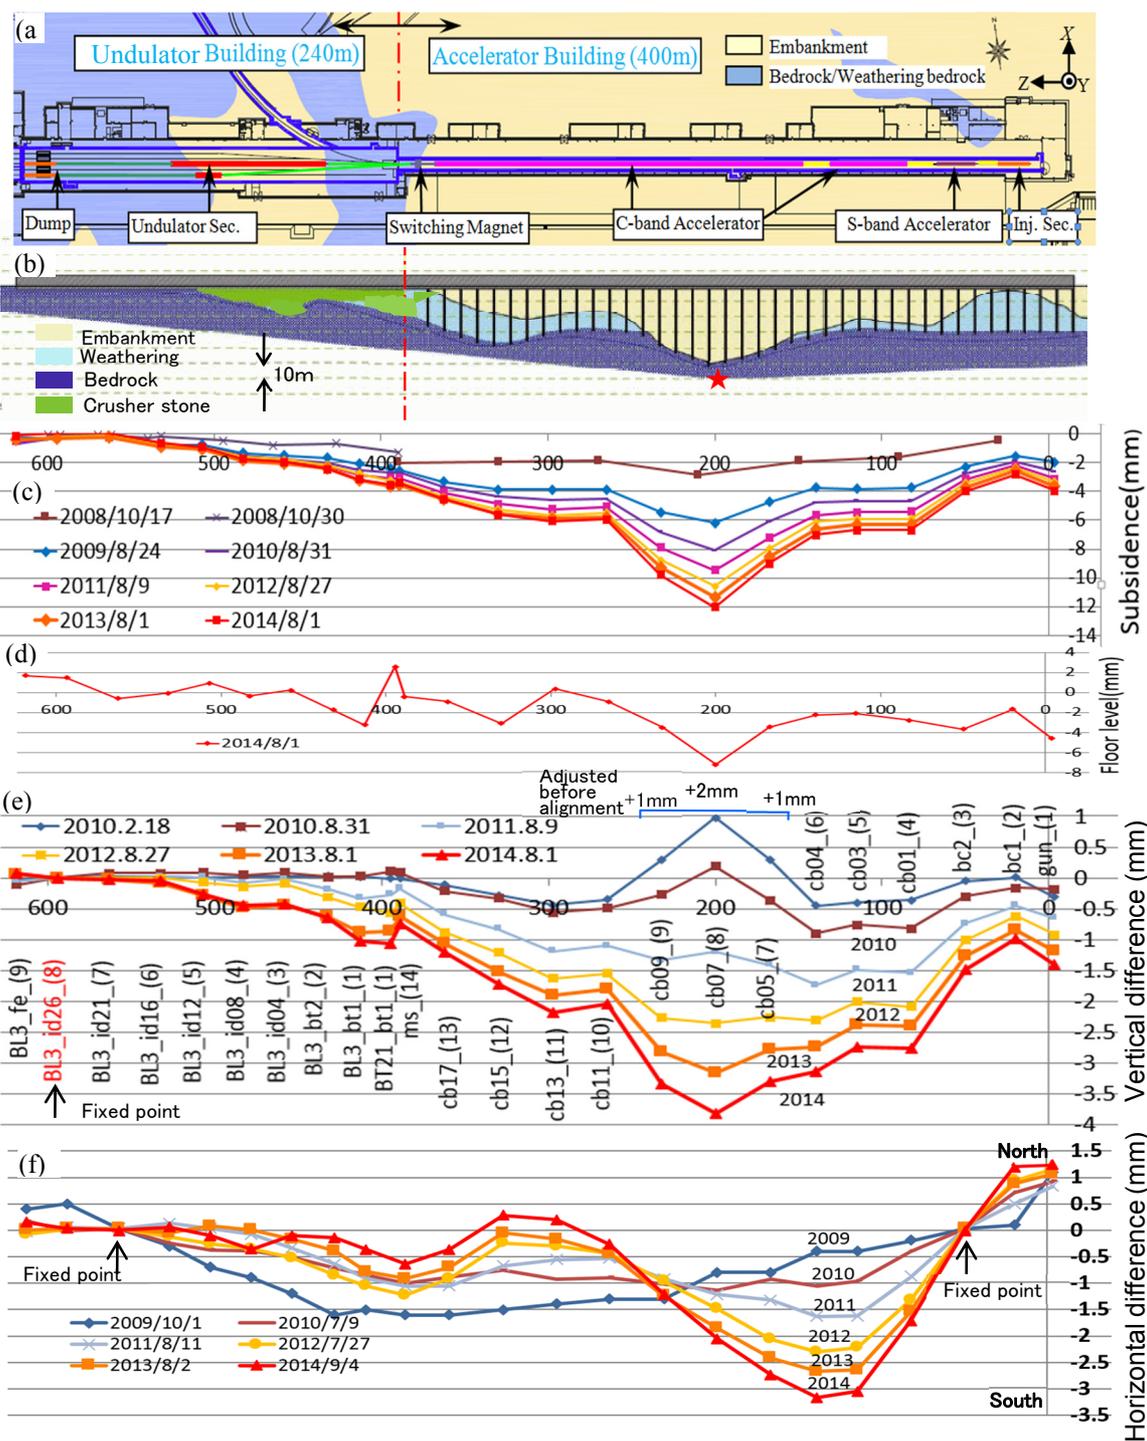
Figure 1: (a): Schematic view of SACLA building, (b): Cross section view of the foundation of SACLA building, (c): Subsidence of the floor from August, 2008, (d): Actual floor level at August, 2014, (e): Vertical difference of the reference line, (f): Horizontal difference of the reference line.

グラフから2014年までの8年間での最大沈下量は12mmである。この沈下のグラフで加速器棟部に関して Figure1 (b)の建屋の基礎構造と比べると、沈下の形状は杭の長さではなく、盛土層の厚さと大変良く一致している事がわかる。これは、沈下の原因と

してコンクリート杭の乾燥収縮ではなく、収縮して沈下し続ける盛土層が杭側面から摩擦により杭を圧縮している事が支配的である事がわかる。

このエリアでは沈下が大きいために建屋建設前からわかっていたので、それを考慮して床面コンクリート打設レベルを決めた。その為、実際の床面のレベルは Figure1 (d)に示すように、±5mmと沈下量よ

Figure 1 (e) は加速器設置当初からのリファレンスラインの垂直方向の変位である。グラフ左端から2番目の点 BL3_id26 を固定点としている。Z=200mの付近はあらかじめ大きな沈下が予想されたので、cb05-09 の基準点を+1~2mm 上げてアライメントを行った。その効果は2011年ごろにはちょうど良かったが、2014年では最大沈下部となり、-4mm となっている。

Figure1 (f) はリファレンスラインの水平方向の変位である。測定は、Leica社製トータルステーションTDA5005(2013年まで)とLeica社製レーザートラックAT402(2014年)で行い、どちらもネットワーク解析の結果である。解析上、bc2とBL3_id21の2点を固定点としている。すべてのデータは夏期停止期間中に計測されており、経年変化の傾向がわかる。建屋ごとの直線を考えて、2014年では光源棟で±0.2mm、加速器棟で±2.2mm程度の変位となっている。

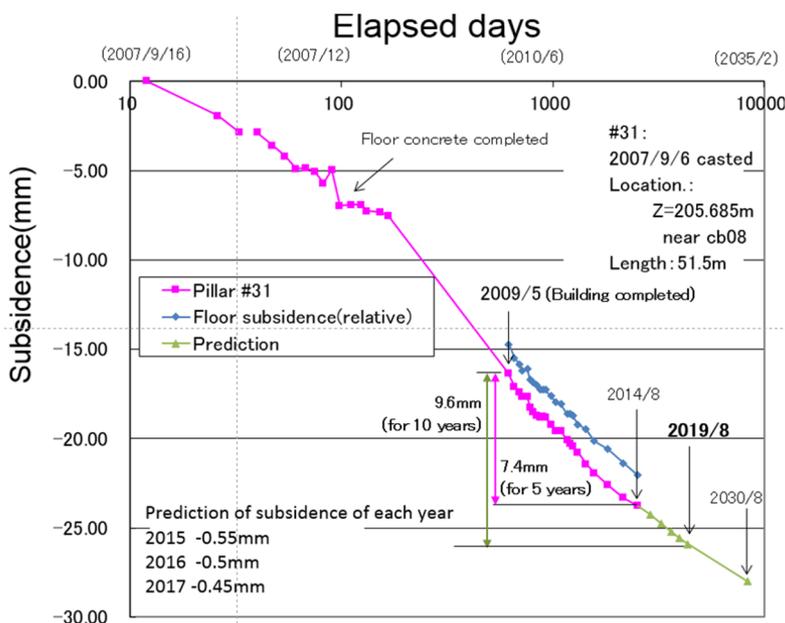
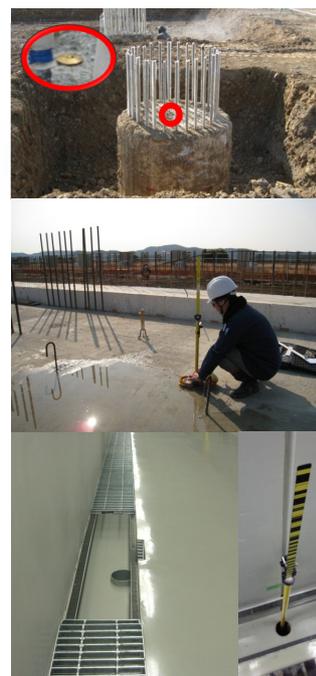
Figure 3: Subsidence of the top of the longest pillar of the foundation of Accelerator building.

コンクリート杭の収縮を計測する為に、最も長い杭(Figure 1(b)中の星印)を打設する際、杭天端部に水準測量用鉞を設置し(Figure 3 の写真(上))、その後の天端部の沈下計測を行った。杭上部の構造物を作る際にもスリーブによりコンクリートコアを作ること、竣工後の現在でも測定することができる。これにより、コンクリート杭の収縮と杭上構造物(厚さ2m)の収縮とを分離して計測することができる(Figure 3 の写真(下))。測定は、インバー製のロッドでスケールを収納部床面上まで上げ、Dini03 で測定した。

Figure 3 に計測結果を示す。横軸の経過日数を対数にしてプロットすると、沈下は概ね直線になっている。杭近くの床面部の沈下を青でプロットしているが、ほぼ同様の変位を示している。建屋竣工後の2009年5月を起点と考えると、5年間の沈下は7.4mmである。さらに5年後(10年間)の沈下をグラ

フから予測すると9.6mmとなり、建屋設計時の予測である15mmより小さい。

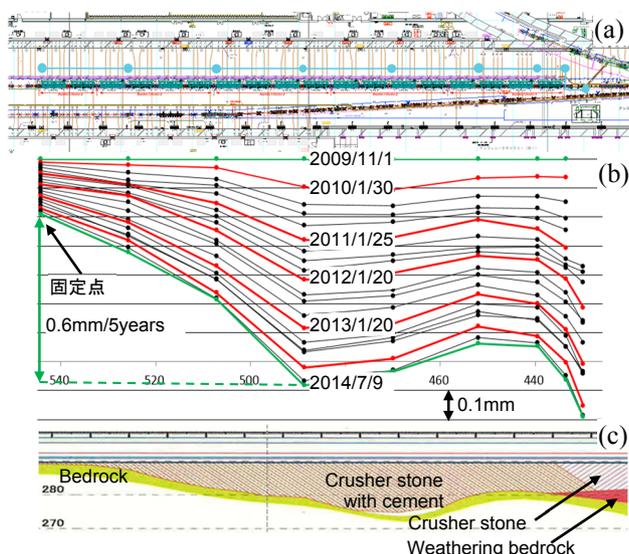
Figure 5: (a): Sensor position of HLS at the undulator area, (b): Obtained data of HLS, (c): Cross section view of the foundation of this area.

Figure 5 (b) に3ヶ月おきの沈下の変位のデータを示す。グラフ左端(アンジュレータ最下流部)を固定点とし、見やすいようにグラフを下方向に定数シフトしている。このアンジュレータ部の最大沈下は5年で0.6mmであった。グラフの濃淡の具合から、秋から春にかけて沈下速度が大きいと言える。

このグラフをFigure 5 (c)の地下構造と比べると、ここでも沈下は砕石部厚さと比例していることがわかる。固化剤添加の砕石部に比べて砕石のみの部分の沈下が大きく、固化剤添加の沈下抑制効果があるように見える。しかし、この部分からは風化岩層が残っており、はっきりと断言することはできない。

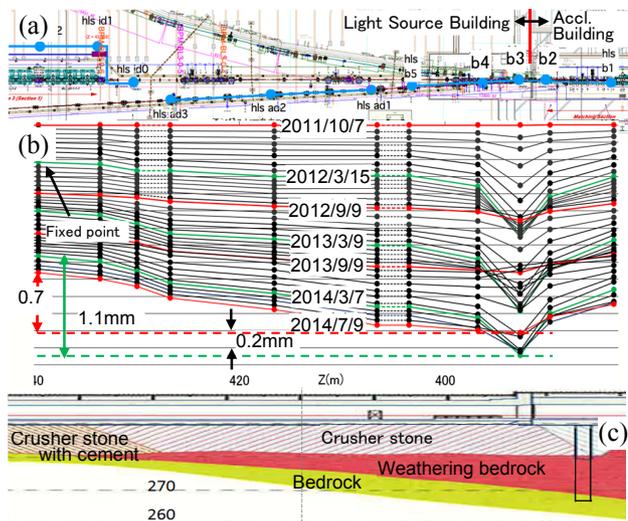
Figure 6: (a): Sensor position of HLS at the border between two buildings, (b): Obtained data of HLS, (c): Cross section view of the foundation of this area.

Figure 6 (a) に光源棟アンジュレータ上流部から加速器棟最下流部にかけて設置された HLS センサーの位置を示す。Figure 6 (b) に 1 ヶ月おきの沈下の変位のデータを示す。Figure 5(b)と同じく、グラフ左端を固定点とし、グラフを下方向に定数シフトしている。グラフの濃淡から、建屋境界部で大きな季節変位があることがわかる。この境界部に設置された b2-b4 のセンサーに関して、時系列で表したグラフを Figure 7 に示す。グラフから変位は 2 月と 9 月に極値をとり、その変位は 0.8mm 程度であることがわかる。HLS システムは 2011 年 10 月の夏明けを基準としているので冬期に大きく沈下しているように見えるが、Figure 1(d)(e)のグラフのこの部分が高くなっていることから、むしろ夏期に隆起していると考えている。

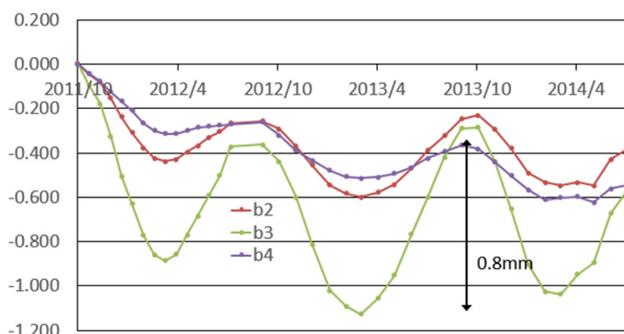
Figure 7: Time series data of the HLS sensors of b2-b4 in Figure 6(a).

尚、Figure 7,8 のグラフで、2014 年 5 月から傾向が変わって変化が少し緩やかになっているが、これはこの時期に設置した、光源棟収納部躯体コンクリート天井と屋根の間の空間の空調の効果と考えている。

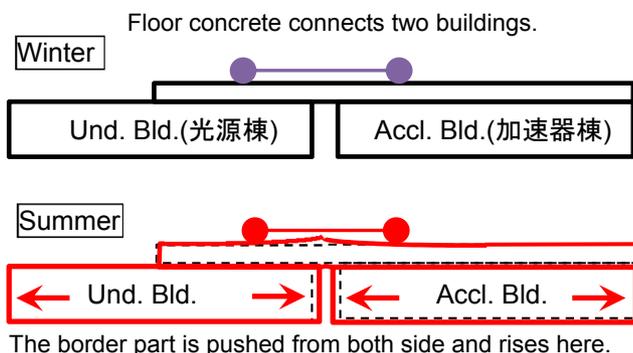
Figure 9: Schematic view of the border of two buildings.

前述したこの部分の構造から、この季節変位の原因は、夏期に 2 つの建屋が熱膨張してこの境界部を両側から圧縮し、床面コンクリートが盛り上がっているため考えている。(Figure 9 参照)

この事を考えると、この部分のコンクリート躯体に関して上下方向は繋がるが、横方向には繋がらない構造の方が良かったと考えている。たとえば光源棟側の床面コンクリートと底盤コンクリートの間を繋がらずに、鉄板をはさんでスライドできる構造にするという案が考えられる。

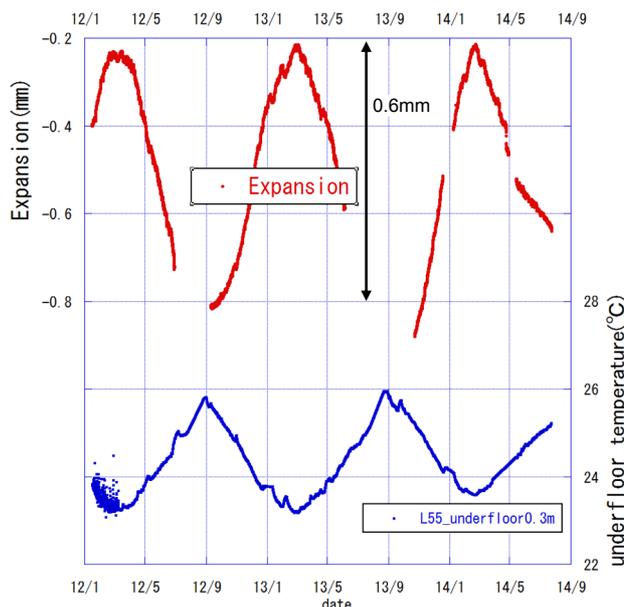
Figure 8: Data of extensometer set at b2-b4 in figure 6(a) and temperature of under floor at this area.

その測定結果とこの部分のコンクリート床下 30cm の温度の変化を Figure 8 に示す。グラフから温度の低い冬期に間隔が伸びている事がわかる。
