STF2-CM2b クライオモジュール用 9 セル超伝導空洞の内面検査の結果 INSPECTION OF INNER SURFACE IN 9-CELL SC CAVITIES FOR STF2-CM2B CRYMODULE

The STF2 accelerator was constructed in the Superconducting RF Test Facility (STF) at High Energy Accelerator Research Organization (KEK). Four 9-cell SC cavities for STF2-CM2b cryomodule were newly fabricated to replace with four 9-cell SC cavities of STF2-CM2a cryomodule. Inner surfaces of four 9-cell SC cavities for the STF2-CM2b cryomodule were observed before vertical tests by using an inspection system, so-called Kyoto Camera. Local mechanical polishing at the locations that seemed to limit the cavity performance were carried out after inspection of the inner surface. The results of the inspection of inner surface in four 9-cell SC cavities for STF2-CM2b cryomodule are described in this paper.

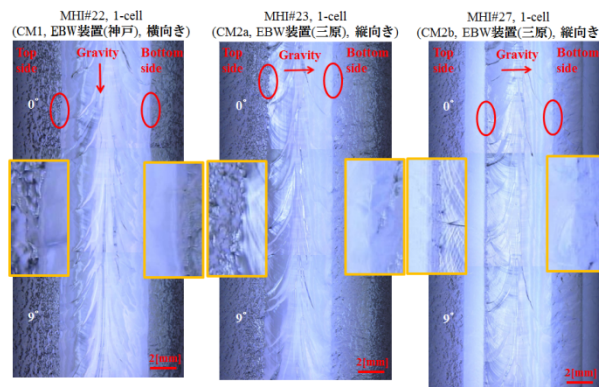
Figure 5 は、赤道の溶接ビードの比較である。CM1 は、ビード両端のフォーカスがずれている。これは、重力が溶接の回転方向に働くため、ビードの両端に均等に重力がかかり、溶接ビードの両端が垂れているように見えるからである。CM2a は、ビード上流端のフォーカスが合っており、境界面が鮮明に写っているが、ビード下流端は、CM1 と同様にフォーカスがずれて写っている。これは、溶接時に重力が下流方向に向かって働いているために、ビードが下流側に垂れているためだと思われる。CM2b も CM2a と同様に溶接ビードは下流側に垂れている。CM2a との違いは、溶接前に断面の機械加工を行っている事である。機械加工の目的は、溶接時のシール面の板厚を均等にし、断面をきれいに処理する事で欠陥の発生を防ぐ事である。

Figure 5: Bead characteristics on equator due to the different EBW direction.

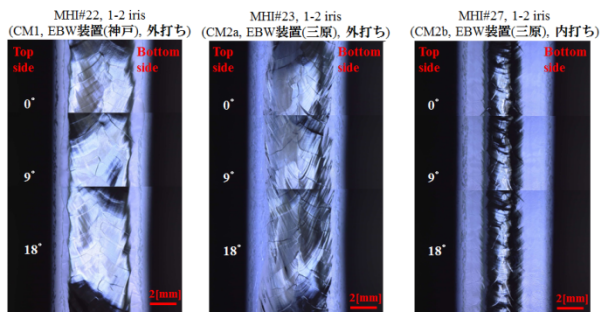
Figure 6 は、アイリスの溶接ビードの比較である。CM1 は、均等にカメラの光が当たっており、ビード表面が平らのように映っているが、ビード幅が多少不均一に見える。EBW 装置が変更された CM2a は、ビード表面に写っている影が波打っており、ビード幅も CM1 と同様に不均一に見える。溶接のビーム方向が外側から内側に変更された CM2b は、ビード幅が均一になり一直線にそろって見える。

Figure 6: Bead characteristics on iris due to the different EBW direction.

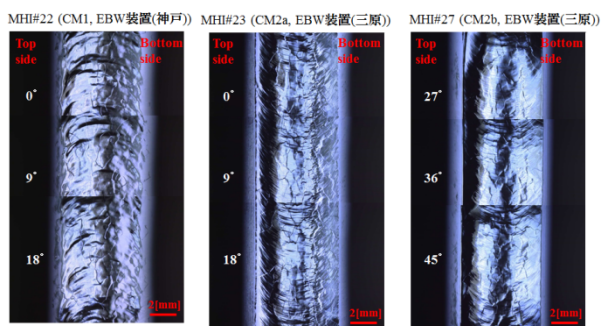
Figure 7 は、エンドセルとビームパイプの溶接ビードの比較である。CM1 に比べて EBW 溶接の装置が変更になった CM2a、CM2b の方は、ビードの両端が一直線にそろっているように見える。

Figure 7: Bead characteristics between end-cell and beam pipe due to the EBW difference.

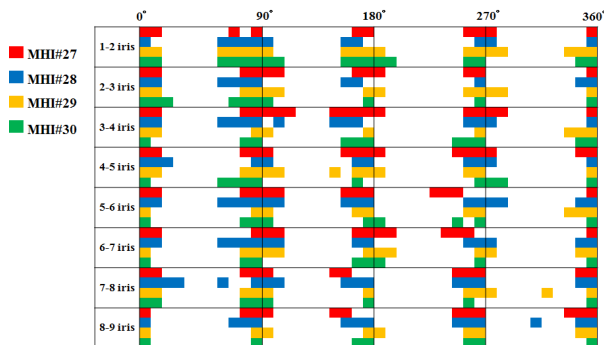
Figure 8 は、超伝導空洞の受入時内面検査で見つかったアイリスの傷痕の分布図である。傷痕は、0 度、90 度、180 度、270 度の同じ角度付近の全アイリスに分布している。

Figure 8: Distribution map of scratches at the iris beads.

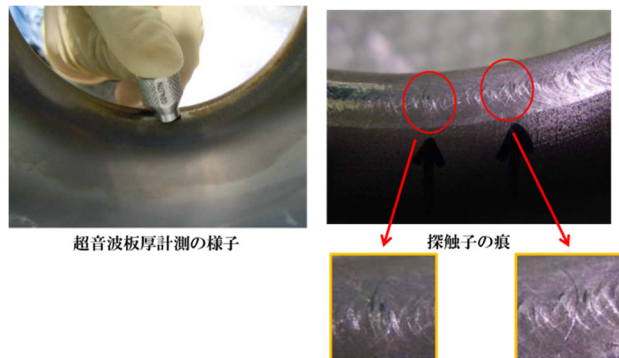
Figure 9 は、空洞製造時に行われたビードの厚み測定で使用した探触子によってついた傷痕の写真である。厚み測定は、90 度間隔で行い、傷痕の分布と

も符合しているため、アイリスの傷痕は、この時に付いたと考えられる。

Figure 9: Observed bead scratches on iris during thickness measurements.

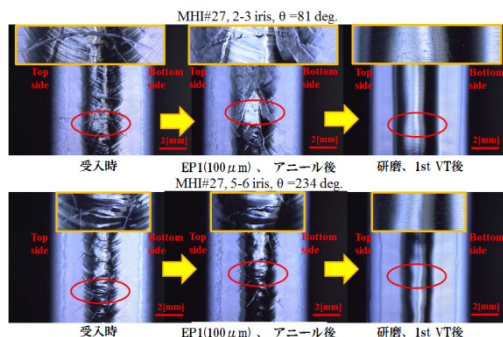
受入時の内面検査後に行った $100[\mu\text{m}]$ の電界研磨によって目立たなくなった傷痕もあるが、深い傷痕は残っていたために、アイリス用研磨機を使用してアイリスの全周研磨を行い、傷痕を除去した。Figure 10 は、MHI#27 のアイリスの傷痕の経過別写真の例である。経過としては、空洞受入時、電解研磨とアニール処理後、研磨と縦測定後の 3 段階である。電解研磨後も目立っていた傷痕が、研磨によって除去出来ていることが確認できる。

Figure 10: Polishing results of scratches at the iris bead in the MHI#27 cavity.

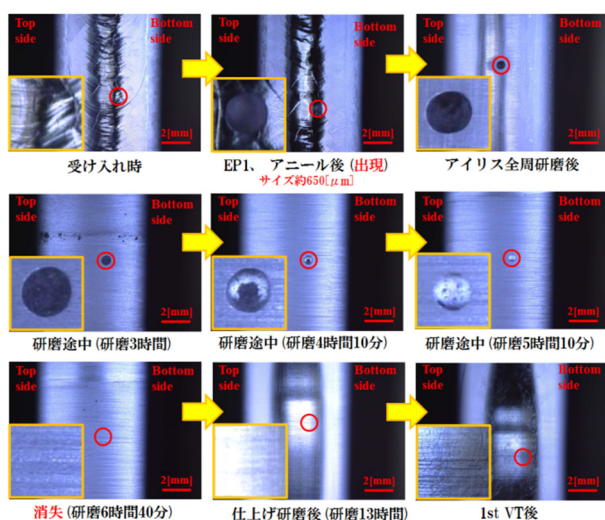
MHI#27 は、100[μm]の電解研磨後の内面検査で1-2アイリス333度に大きなピット見つかった。全周研磨後に、ピットがより顕著に目立つようになった。このような大きなピットがアイリスに有ると縦測定時に放射線発生の原因になる^[6]。そのため、アイリス用研磨機を使用してピットの研磨を行った。Figure 11 は、ピットの研磨過程の写真例である。ピットの横幅が約 650[μm]と非常に大きなピットであり、研磨シートを荒目に変更しても、研磨に多くの時間を費やした。ピットが消失するまでに 6 時間40 分かかり、研磨シートを細目に変更し鏡面になるまで仕上げの研磨を行った。研磨終了までに合計 13 時間かかった。その後、縦測定後の内面検査により、ピットがなくなっていることが再確認できた。

Figure 11: Polishing of deep pit at iris in the MHI#27 cavity.

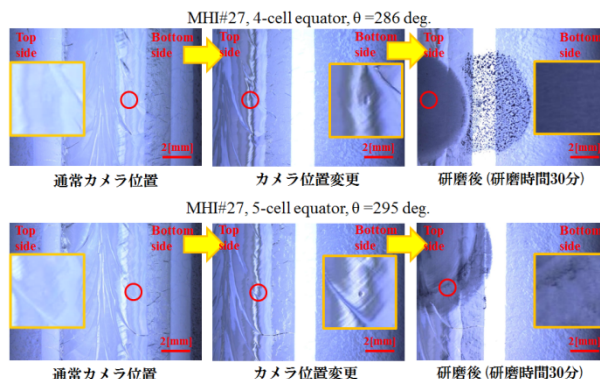
CM2b 用の超伝導空洞 4 台の内、再測定を行ったのは MHI#27 だけである。縦測定前の内面検査では、赤道のビード近傍に空洞性能を制限するような欠陥は見発できなかった。そのため、縦測定時の発熱と X 線のマッピングデータからクエンチやフィールドエミッション等の空洞性能を制限する問題の箇所について、縦測定後の内面検査で重点的に調べた。縦測定時に 4 セルと 5 セルで発熱が確認できたため、内面検査で発熱箇所周辺に欠陥があると思われたが、発熱原因を特定することが出来なかった。そこで、カメラの位置を変更し、空洞内の光の当たり具合を変更する事で、再度、発熱箇所周辺を調べたところ、小さなくぼみを複数発見することが出来た。発熱箇所周辺にだけ小さなくぼみを発見できたため、局所研磨機を使用して、くぼみの除去を行った。このくぼみは、仕上げ用に使用する細目の研磨シートを使用して短時間で除去ができたため、極めて小さいくぼみであった。Figure 12 は、発見した小さなくぼみの内面検査の通常写真とカメラ位置変更後の写真、

研磨後の写真の例である。研磨後に小さなくぼみを除去出来ていることが確認できる。また、研磨後の写真には、研磨シートの砥粒や削りかすの汚れが残っている。2 回目の縦測定では、発熱箇所が移動し、加速電場も上昇したことから、局所研磨の効果があり、発熱の原因を除去できたと考えられる。

Figure 12: Polishing of equator in the MHI#27 cavity.
