## KEK 電子陽電子入射器における大電力高周波源の運転保守

### OPERATION AND MAINTENANCE ACTIVITY OF HIGH-POWER RF SYSTEM IN KEK ELECTRON-POSITRON LINAC

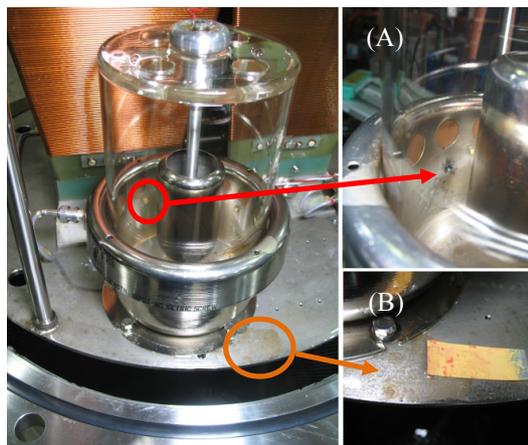
Figure 4: Capacitive divider.

2014 年度は 1 台の交換を行なった。交換理由は、クライストロンアセンブリのタンク内放電によるインターロック作動回数の増加であった。アセンブリ撤去後、解体して調査を行なったところ、絶縁油タンク内にあるクライストロン印加電圧測定用の容量分圧器<sup>[4]</sup>内部とパルストランス底面に茶色のシミを確認した。タンク底部のオイルからは水検出剤により水が検出されたため、シミは水に由来するものと判断される。その上部にはタンクフランジ絶縁油冷却用水配管の継ぎ手があることから、この水配管の継ぎ手から漏れた水が容量分圧器内部に入り込んだ事により放電が発生したと考えられる。Figure 4 に調査時確認した水漏れ跡(B)と放電痕(A)、Figure 5 に水漏れした箇所的位置関係を示す。

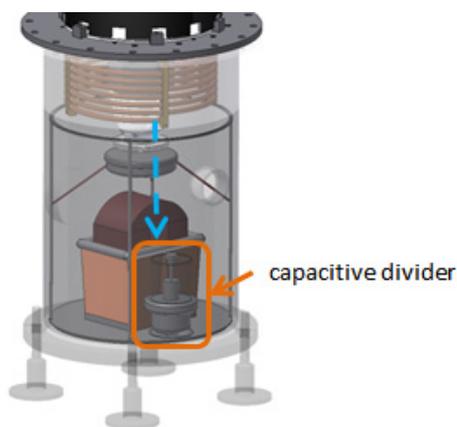
Figure 5: Klystron assembly tank.

タンクフランジ単体での通水試験と加圧試験を行なった結果、水配管継ぎ手のパイプ根元部分にて水漏れが見られた。水漏れの見られたタンクフランジは水配管を手直し後、テストベンチにて通水と加圧試験を行ない、再利用する予定である。

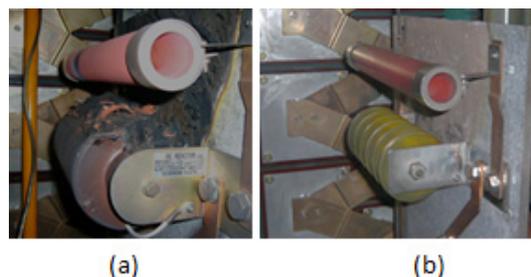
Figure 7: De-spiker.

加速器運転中にクライストロンギャラリーにて異臭がしているとの報告があったため、発生源の調査をしたところ、高圧パルス電源の充電筐体内のデイスパイカーコイルに発熱の痕跡が見られた。デイスパイカーは Figure 1 の A で示され、サイラトロンの導通時に発生するスパイクノイズから充電ホールドオフダイオードと充電トランスを保護するための回路である。Figure 7 に不具合時のデイスパイカーコイルの写真を示す。(a)側は不具合発生直後に撮影、(b)側は部品交換後に撮影したものである。

不具合原因として、発熱したコイルは 1995 年製造のものであり、経年劣化により耐圧が低下したことで温度上昇したものと考えられる。また、デイスパイカー抵抗は 2kΩ から 6kΩ に増加していたためコイル、抵抗共に交換した。

上記不具合が発生したため、全セクターのデイスパイカーの温度をサーモグラフィで測定したが、温度が高い場所は無かった。保守面から不具合が発生したものと同型のコイルは事前交換を行なった。

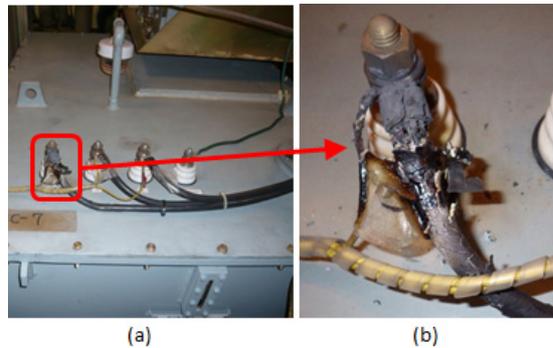
Figure 8: Primary input terminals of the rectifier transformer.

現場にて 3 相 200V の電圧、電流メーター値を調査したところ、U 相 30A、V 相 120A、W 相 160A で U 相に流れる電流が極端に少なく、3 相のバランスが悪いことが判明した。

更に電源筐体内を調査したところ、整流トランス (Figure 1 の B 部分) の U 相端子根元のケーブルが

半断線状態であった。

Figure 8 に不具合時の整流トランス 3 相 200V 端子の写真を示す。(a)側は 3 相 200V 各相接続の様子、(b)側は U 相部分のみを拡大したものである。

この結果から、トランスの U 相が故障しているとわかった。
