## J-PARC RCS 水平シフトバンプ電磁石の現状報告

### Status of the horizontal shift bump magnets at the J-PARC RCS

堀野 光喜<sup>#,A)</sup>, 高柳 智弘<sup>A)</sup>, 飛田 教光<sup>A)</sup>, 植野 智晶<sup>B)</sup>, 金正 倫計<sup>A)</sup>  
Koki Horino<sup>#,A)</sup>, Takayanagi Tomohiro<sup>A)</sup>, Norimitu Tobita<sup>A)</sup>, Tomoaki Ueno<sup>B)</sup>, Michikazu Kinsho<sup>A)</sup>,

<sup>A)</sup> J-PARC Center, Japan Atomic Energy Agency

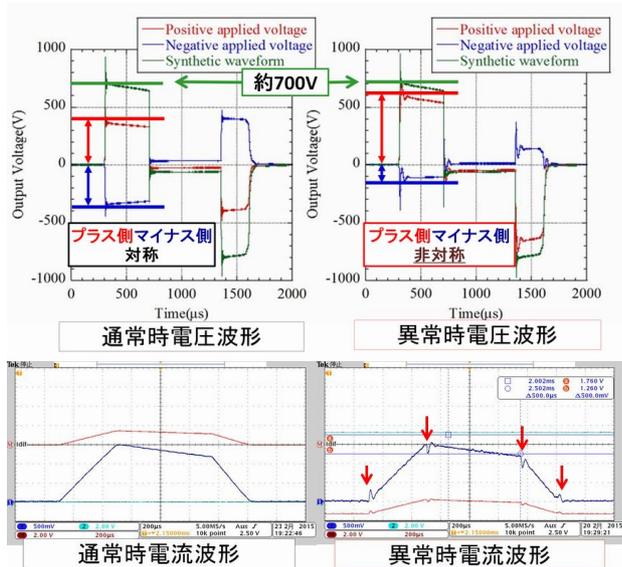
電流と電圧の出力波形が通常時とは異なる波形を示し、定格での通電ができなくなる事象が発生した(Figure 3参照)。4.5kA出力時の出力電圧波形において、トータルの出力電圧値は約700Vと通常時と変

わらないが、マイナス側が小さくプラス側に偏った中性点がずれた様な波形を示した。そのため、中性点を内部回路に持つ電源の故障を疑った。

Figure 3: Measurement result of the output current and voltage at normal operation and abnormal operation.

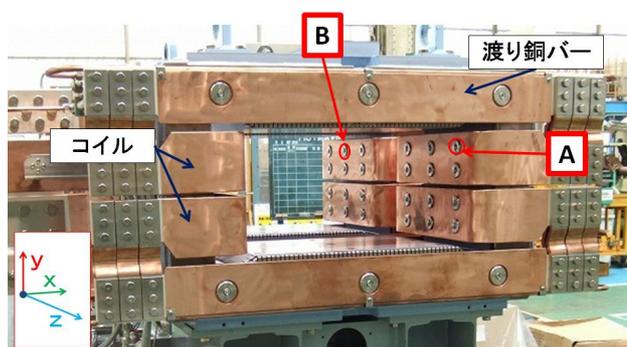
さらに、1号機の鉄心を分解してすべてのコイルサポートボルトを確認したところ、Figure 5 の B 位置のコイルサポートボルトが、完全に緩んで脱落寸前である状態で見付かった。

Figure 5: Position of the coil fixation bolt on the magnet.

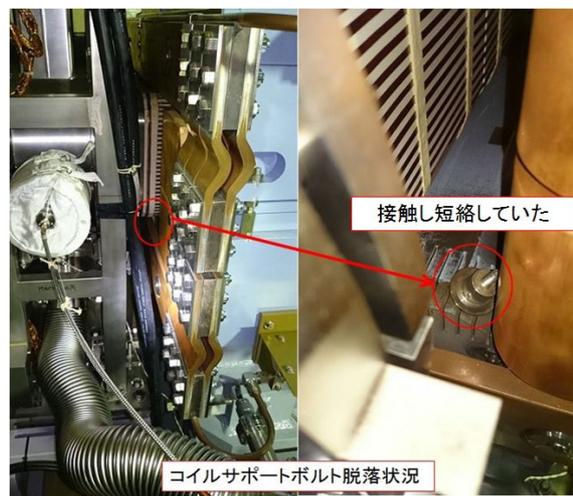
Figure 4 に、水平シフトバンプ電磁石と電源の全体接続回路の概略図を示す。電源端にて電力ケーブルを切り離し、全16バンクの電源の内部インピーダンスを LCR メータで個別に測定したが、異常は見付からなかった。また、電源設置時の波形と比較しても、違いは確認されなかった。しかし、負荷側を測定したところ、LCR メータは、インピーダンスの測定不能を示すエラーを表示した。そのため、電源より負荷側のサブトンネル中継端子台にて、調査を行った。中継端子台から電源側の電力ケーブルを切り離し、一括してその電力ケーブルの絶縁抵抗測定を行った結果、使用電圧 500V で  $\infty$  であった。しかし、中継端子台から負荷側は、使用電圧 125V で  $0\Omega$  となった。異常時の出力電圧波形は、全体としてプラス側に偏っている。これより、直列に接続されている4台の電磁石の内、マイナス側の1号機を切り離し、単体で絶縁抵抗測定を行った。その結果、使用電圧 125V で  $0\Omega$  となり、他の2~4号機と中継端子台までの電力ケーブルを一括した絶縁抵抗測定では、使用電圧 500V で  $7M\Omega$  を示した。そのため、電磁石の1号機を現場にて詳細に確認したところ、Figure 5 に示す A 部分のコイルサポートボルトが脱落し、下鉄心の端板とコイルの間に落下しているのが見付かった(Figure 6 参照)。脱落したコイルサポートボルトを取り除いた後、1号機の絶縁抵抗の再測定を行ったところ、使用電圧 500V で  $7M\Omega$  になった。これより、脱落したコイルサポートボルトで端板とコイルが短絡し、出力電圧波形が非対称になったと考える。

Figure 6: Situation of the dropped coil fixation bolt.

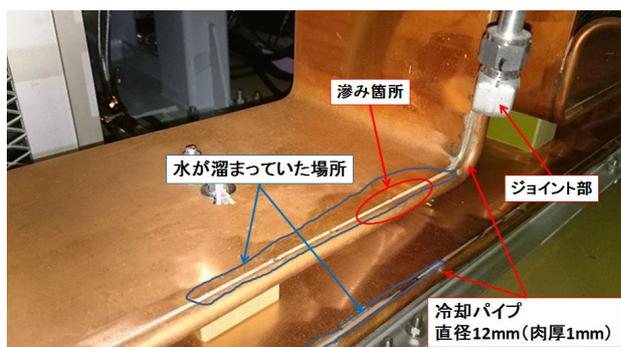
コイルサポートボルトの脱落から1ヶ月後に、1号機と2号機の接続導体の側面にロウ付けした冷却水配管からの漏水が見付かった。Figure 7 に、漏水時の状況を示す。冷却水配管の結露やジョイント部からの漏れを疑ったが、溜まった水をウェスで拭き取った後も、配管のロウ付け箇所から水がしみ出るのが確認された。

Figure 7: Water leak situation from the cooling copper pipe brazed to the connection bar.

直径 12mm、肉厚 1mm の冷却水用の銅配管を、導入バーの側面にロウ付けしている。そして、板厚 10mm の導入バーが 20mm の曲げ R で加工されている部分にも、銅配管が同じ曲げ R でロウ付け固定されている(Figure 11 参照)。バンブ電磁石は、加速器メンテナンスの時に、入射部作業のため電磁石の運転を停止する。そのため、運転と停止の発熱と冷却により、曲げ部分は導入バーの長手方向に沿って縦と横に伸縮する。この時の応力が、厳しい曲げ R で加工した配管部に繰り返し加わることで銅配管が脆化し、通電時の振動で疲労割れを生じた可能性がある。または、ロウ付け作業時の高温で銅配管に潰食が生じ、変形などで配管の一部に薄肉化による弱い部分が生じていた可能性もある。

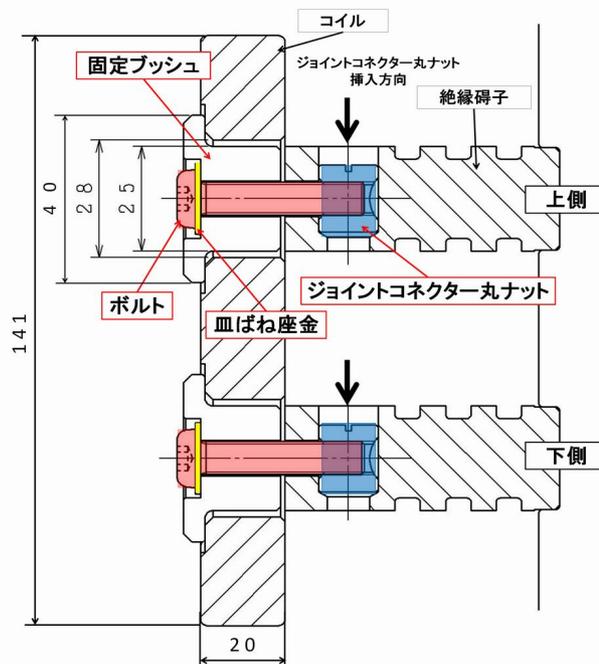
幅 141mm の銅板のコイルは、直径 40mm の固定ブッシュ、M8 のボルト、そして、絶縁碍子に挿入したジョイントコネクタ丸ナットで固定する。Figure 8 に、固定構造の概略図を示す。水平シフトポンプ電磁石の 4 台は、直列に接続して使用するため、磁場分布に個体差が生じないように同じ構造で製作した<sup>[5]</sup>。しかし、コイルサポートボルトが脱落した 1 号機のみ、固定構造に異なる部分があった。

する構造になっていたため (Figure 8 中の挿入方向とは逆)、コイルサポートボルトの脱落時に外れてしまった。しかし、下側の絶縁碍子と外に広がるように曲がったコイルが邪魔になり、手を入れてジョイントコネクタ丸ナットを下から挿入することができない (Figure 5 参照)。脱落したコイルサポートボルトの再締め付けは、コイルを分解し、さらに、絶縁碍子を鉄心から取外す必要がある。コイルの分解・再組み立ては、位置の採寸・調整など非常に慎重かつ時間を要する作業になる。

Figure 8: Schematic diagram of the coil fixing structure.

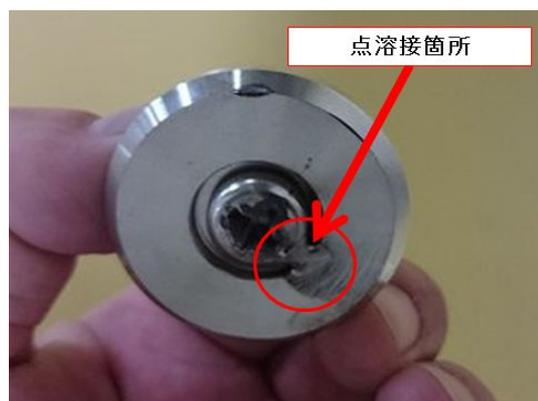
1 号機は先行機として製作し、磁場測定や温度測定にて詳細な特性データを取得した。この試験中に、ボルトが緩む事象が発生したため、ボルトの緩み防止対策として、固定ブッシュに点溶接で一体化した (Figure 9 参照。この一体化した物をコイルサポートボルトと呼ぶ)。しかし、締め付けが緩かったコイルサポートボルトが、通電時の振動で回転し、ジョイントコネクタ丸ナットから外れて脱落してしまったと考える。

Figure 9: Spot welding point of the bolt and the bush.

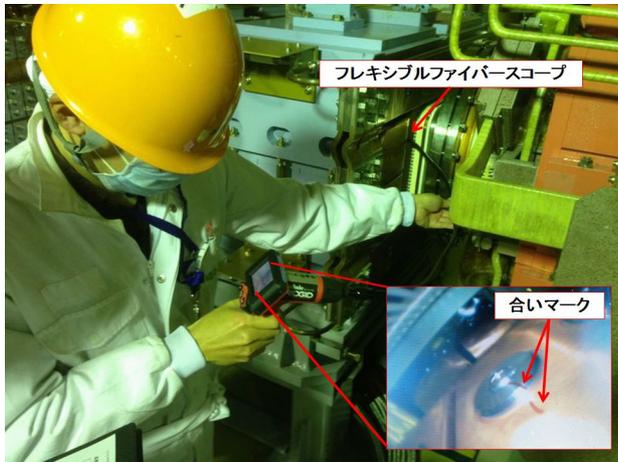
器メンテナンスの時間を利用し、ボルトの状態を確認することにした。通常時は、セラミックス真空ダクトが挿入されているため、全てのボルトに対し、電磁石のギャップ内に顔を近づけての状態確認や、工具を使用してのボルトの増し締めをすることが出来ない。そこで、ファイバースコープを利用し、ボルト、固定ブッシュ、コイルに印した合いマークの状態を確認した(Figure 10 参照)。

Figure 10: Condition check situation of the marking on the bolt.

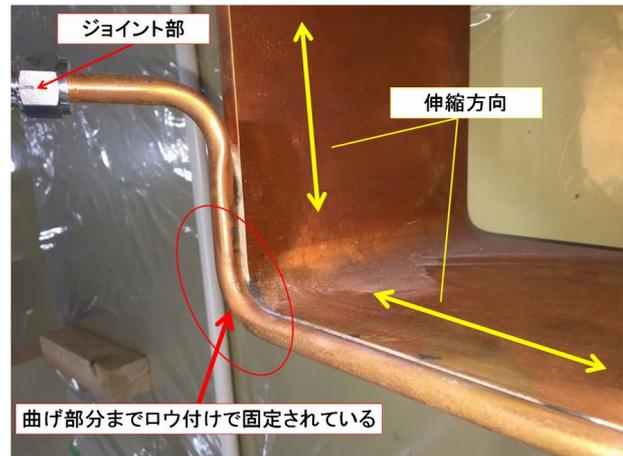
Figure 11: Brazed copper pipe for water-cooled connection bar.

加速器の運転を継続しながら原因調査を進めるため、加速器メンテナンスの停止時間を利用し、漏水した配管がロウ付けされた導体部分のみを新しい導体と交換した。そして、現場から離れた位置で、外観検査、気密試験（アルゴンガスの加圧と漏洩検出液 SNOOP を使用）、PT 試験（浸透探傷試験）の調査を行った。しかし、漏洩箇所は特定できず、漏水の原因を明らかにすることが出来なかった。この要因は、調査時の作業ミスが考えられる。導入バーを取り外す際に、Figure 11 に示す曲げ部分とジョイントの間の銅配管が割れてしまい、その部分をアラルダイト接着剤で修理した。割れた近辺から水漏れが発生していたとすれば、接着材で修理した時に、その部分を塞いでしまった可能性がある。気密試験や PT 試験は、その修理後であったため、有意な結果が得られなかったと考える。

原因調査を実施したが、銅配管から漏水した箇所と原因を特定することはできなかった。しかし、構造上の問題として、肉厚が薄い銅配管を小さい R で曲げ且つロウ付けして固定したため、長期間の運用で脆化や潰食が発生した可能性がある。そこで、直径 12mm（肉厚 1mm）の銅配管から、最薄部で肉厚 3mm になる 16mm×16mm（水路直径 10mm）のホローコンダクターに変更し、また、曲げ R を 60mm に大きくした新しい導入バーを製作することにする。

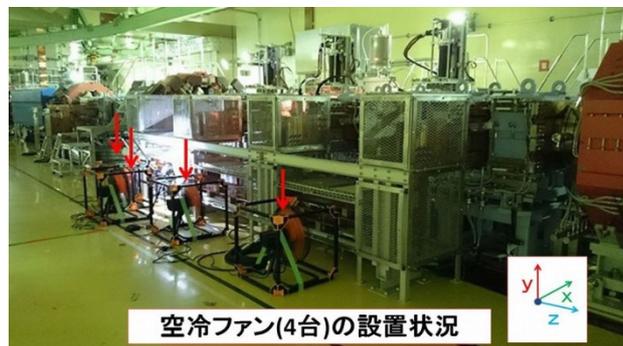
導入バーを新たに製作するには時間を要するため、冷却水の通水を停止し、空冷ファンを用いた強制空冷で対応することにした。導入バーを冷却する空冷ファンの設置状況を Figure 12 に示す。

Figure 12: Air blower for forced air-cooling.

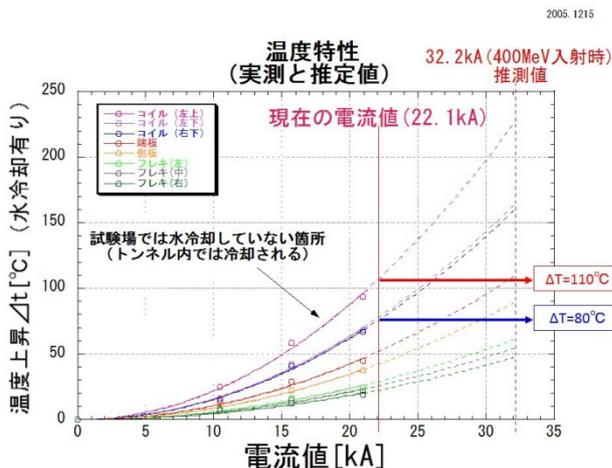
トンネルに設置する前に実施した 1 号機の温度特性試験の結果(Figure 14 参照)から、ユーザー利用運転時(22.1kA)の導入バーの温度を推定すると、水冷の部分で最も高い温度差は  $\Delta T=80^{\circ}\text{C}$ 、自然空冷の部分の温度差は  $\Delta T=110^{\circ}\text{C}$  になる。トンネル内の温度は  $30^{\circ}\text{C}$  程度であるから、万が一に空冷ファンが停止した場合の到達温度は  $140^{\circ}\text{C}$  と予想できる。導入バーは、最大励磁電流値を 32kA でボルトの固定構造を設計し、絶縁碍子などの構成部品の耐熱は  $180^{\circ}\text{C}$  で製作した。そのため、22.1kA で運転するユーザー利用運転では、強制空冷をしなくても問題にならないと考える。しかし、一週間に一度の加速器メンテナンスで運転を停止するため、導入バー温度の高低差(推定  $\Delta T=110^{\circ}\text{C}$ )による熱伸びの応力により、固定ボルト等に新たに問題が発生する可能

性がある。そのため、強制空冷と温度監視は、導入バーの健全な状態を維持する意味で行った。空冷ファンを使用したユーザー利用運転時の導入バーの温度は、最も高い部分で 53℃であった。温度差は  $\Delta T \approx 20^\circ\text{C}$  と小さく、空冷ファンは有効であった。

Figure 13: Increased temperature of the measurement and the estimation result.

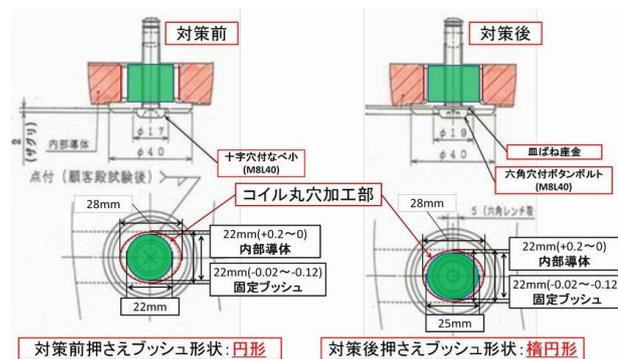
Figure 14: Dropout preventive structure of the coil fixation bolt.

2箇所のコイルサポートボルトの脱落以降、約4ヶ月の運転期間の間に、新たに緩んだボルトは見付からなかった。しかし、固定ブッシュの断面は円形であるため、ボルトが緩んだ場合は回転して脱落する可能性がある。そこで、固定ブッシュの形状を円形から楕円形に変更し、固定ブッシュ自体が回転しないようにする。また、ボルトを十字穴付なべ小ネジから六角穴付ボタンボルトに交換する。これにより、ボルトの締め付けトルクの管理を行えるようになる。さらに、ボルトの緩み防止対策として、皿ばね座金を入れることにする。対策は、4台の水平シフトバンプ電磁石すべてのコイルサポート部分（288個）

に施す。対策前後の固定構造の違いを Figure 14 に示す。
