## IOT の利得変動の経験とその対策

### EXPERIENCE OF GAIN DROP OF IOT AND ITS IMPROVEMENT

<sup>A)</sup> Nippon Advanced Technology Co. Ltd.

<sup>B)</sup> High Energy Accelerator Research Organization (KEK)

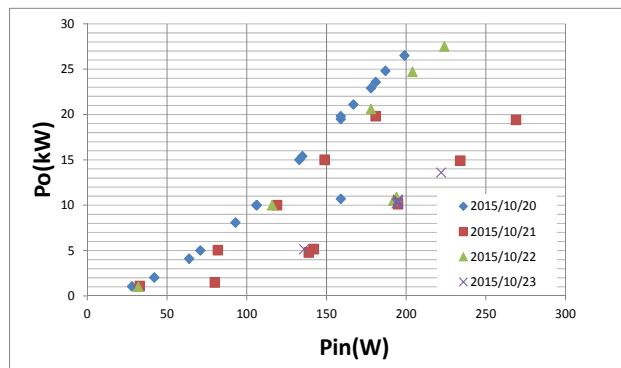
Figure 5: The measured output power vs. input power.

0kW 付近から 5kW ずつ出力を上げていく途中、20kW 時に突如 RF の出力が半分程度に低下した。利得は 23dB 程度あったが再度立上げて試験を再開したところ、立ち上げ時より 3dB 低下した。その日の試験は、利得低下のままであった。その後、エイジング効果を期待して数日間エイジングを行うこととした。Figure 5,6 に数日間エイジングを行った結果を示す。おおむね試験の途中で利得が低下するのだが、日によっては朝の立ち上げ時から利得が低い日もあった。

利得の違いは、二つのカーブにしか乗らないため、何か不連続な変動と考えられた。エイジングによる利得の改善は見られなかった。

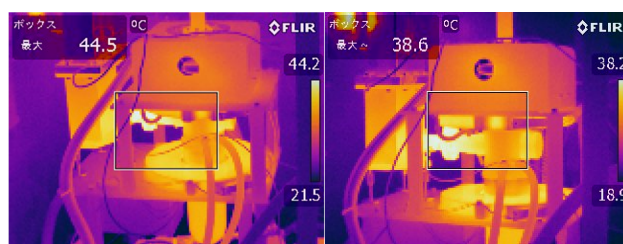
Figure 7: Thermal image of IOT.

Figure 7 は RF 出力に対する内部の温度上昇の画像である。撮影箇所は Figure 2 を参照。

異常発熱箇所がないかを確認する為、サーモカメラを使用し内部を撮影したところ、目立った異常箇所はみられなかった。同じ入力パワーに対し、通常利得時(30kW 出力時)の最大温度は 44.5°C、低利得時(16kW 出力時)では 38.6°Cで、出力に依存した温度上昇が観測された。

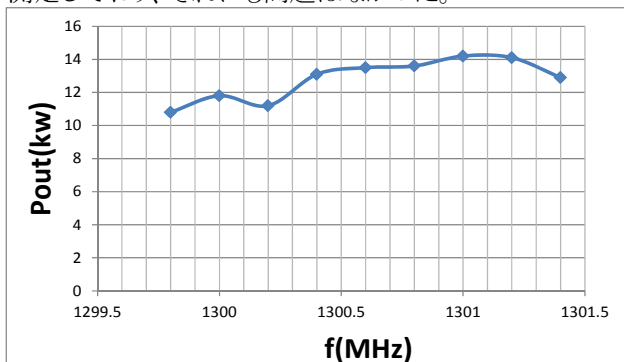
Figure 8: RF output due to the resonance frequency.

異常時でも、高電圧、グリッド電流、ヒーター電流は変化しておらず、共振周波数がずれている可能性もあるため 1299.8~1301.4MHz までの入力 RF の周波数をふって出力パワーの確認をおこなった。Figure 8 にその結果を示す。出力はほぼフラットで、共振周波数に問題がないことがわかった。ちなみに、RF 入力側の反射パワーも測定しており、それにも問題はなかった。

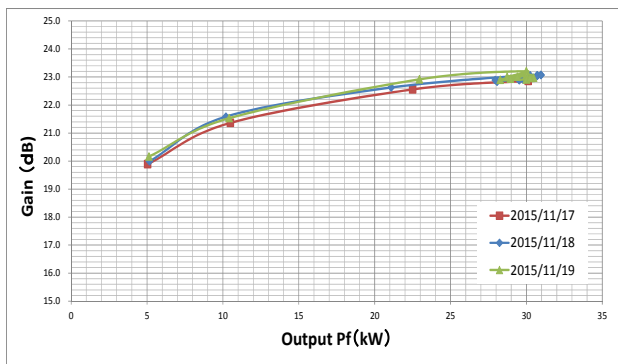
Figure 9: Gain curve of the IOT for three days.

その後3日間出力試験をおこなったが、出力が途中で低下する現象はみられなくなり、安定に出力(Fig. 9)が出るようになった。

Table 4 はフィラメントパワーの KEK と CPI 社の設定値の比較を示す。表を見ると運転時のパワーが CPI 社より高いことがわかる。そのため余分なパワーがカソードとグリッドの間隔に影響していると考え、フィラメントパワーを CPI 社の設定に合わせて運転してみることにした。

IOT 電源内部にあるスイッチを操作してフィラメント周辺の電圧・電流値を Table 5 のように変更し運転を行った。その結果、出力が低下することはなくなった。ヒーター周りの熱量が緩和され、カソード・グリッド間の距離が正常になったと思われる。
