京大炉電子線型加速器(KURRI-LINAC)の現状

STATUS OF KURRI-LINAC

Research Reactor Institute, Kyoto University

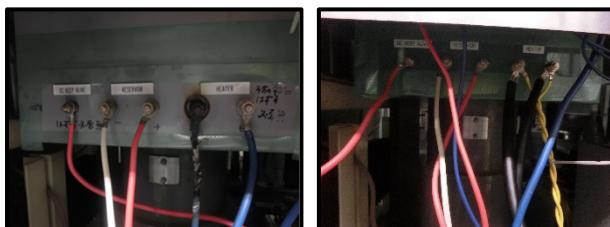
2016年10月の加速器運転中にNo.2 加速管のRF出力停止によるビーム異常が発生した。調査の結果、サイラトロンヒーター電線の損傷が発見された(Figure 3 左)。コネクタパネル付近の損傷が激しいことから、コネクタ部分の接触不良時の過電流による発熱が原因と推定した。

Figure 3: Panel of No.2 thyatron heater (Left: Before Right: panel was epoxy, wire was fire resistance).

発熱対策として、コネクタパネルの材質をエポキシゲラスに変更し、配線も耐火性の配線に変更した(Figure 3 右)。接触不良対策として、定期的にコネクタを増し締めすることとした。更に、運転中の異常を検知するために、ヒーター電流などサイラトロンのパラメータを記録する準備を整えている。

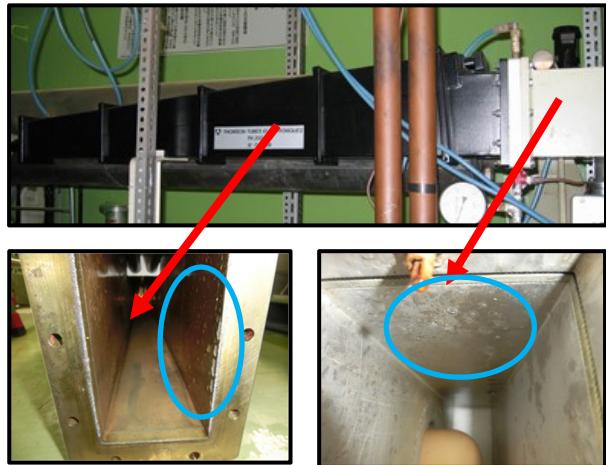
2017年3月のNo.1マイクロ波導波管に絶縁ガス(SF₆)を補充する際に、ガス補給口部分から水が吹き出てくる現象が発生した。周辺を分解調査すると、ガス補給口付近の配管及び水負荷、ドアノブ型RF窓付近まで浸水していた(Figure 4)。原因は水負荷のゴムOリングの硬化によるものであった。30年以上前に水負荷を更新したとき以来、Oリングは交換されておらず、経年劣化と放射線劣化の複合により不具合が生じたと推定している。Oリングの交換後は現在まで異常なく動作している。

Figure 4: Flooded area (Drops of water were at blue circle, No.1 water load and RF window).

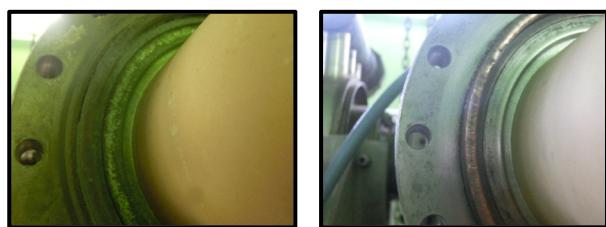
2017年1月頃から、No.1導波管のSF₆の漏れ量が普段より増加していることが確認された。利用運転が詰まっていたため、SF₆補給量を増加して対応していた。同3月にリークディテクターで調査した結果、No.1 加速管出口のRF窓と導波管を接続する部分から大きな漏れが発生していることが判明した。この箇所は50年以上前に加速管設置したとき以来、一度も外したことのない箇所であり、関係者が誰も構造を把握していないかった。取り外すとゴムOリングがあり、3.3と同様に硬化し、RF窓周辺に一部腐食が見られた(Figure 5 左)。ガス漏れの原因も3.3と同様と推定している。

Figure 5: Flange of RF window cleaning (Left: Before Right: After).

対応として、ゴムOリングは交換し、腐食部分は可能な限り削り取った(Figure 5 右)。結果、当該箇所からのSF₆漏れは検出されなくなり、他に不具合も発生していない。
