KEK 電子陽電子入射器における火災と安全

FIRE AND SAFETY AT KEK ELECTRON/POSITRON INJECTOR LINAC

A high-power pulsed modulator was burnt at the accelerating structure assembly room adjacent to the electron positron injector linac building in KEK. It is considered that a capacitor in the pulse forming network was broken and caught fire. The container of the capacitor was plastic material and was filled with insulating oil that are combustible. The fire generated much carbon soot and it sneaked into the injector building. The operation of those facilities was interrupted. The fire and its recovery are reported.

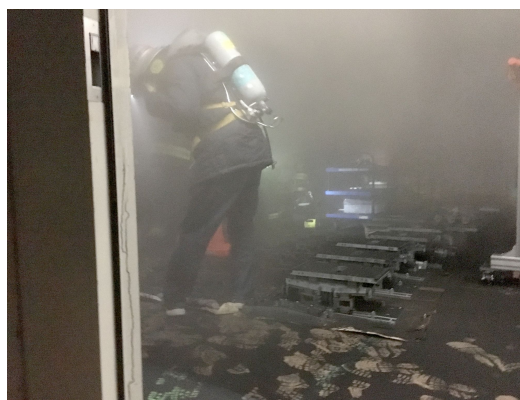
案内した。加速管準備室のシャッターが熱くなっていないことや、放射線は既に発生していないはずなどの状況検討を入射器棟東側にて行なった。その後、消防士 6 人と放射線取扱主任者である放射線科学センター長が、放射線防護や酸素マスクの対策を行った上で、23 時 15 分ごろから現場に入り、放射線や熱などの危険が無いことが確認された (Fig. 2)。

Figure 2: A fireman entering into the burnt room.

当時、灰色の煙により視界は 2、3 メートルと思われる、床が煤で真っ黒になっていた。また、灰色の煙の一部は水蒸気と思われる高い湿度を感じた。その後搬入シャッター等を開放し、排煙がなされ、他の職員も現場に入れるようになった。この火災による人的被害は無かった。

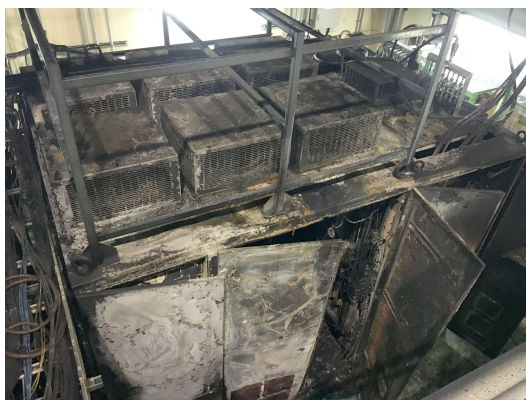
加速管組立室内において、Nextef 加速管試験装置に大電力マイクロ波を供給するための大電力マイクロ波パルス変調器が焼損しており、他の装置には延焼はなかった。このパルス変調器は、13 年以上使用されてきたもので、内部にあるパルス形成回路 (PFN) のコンデンサからの発火が考えられている (Fig. 3, 4)。残念ながら最近変更した記録装置の不具合により、発火時の電圧波形など一部の情報が記録されなかったが、パルス形成のためのプラスティッ

Figure 3: Burnt pulsed high-power rf modulator.

ク容器のコンデンサが寿命により破裂し、漏れた絶縁油が高電圧放電により着火したという可能性が指摘されている。

なお、22時過ぎから7トンの冷却水が失われたことがわかっており、パルス変調器の天井に配置されていた冷却水配管から、熱により冷却水が漏れ、鎮火させたと考えられる。

上にも記したように、火災の原因として、Nextef大電力パルス変調器のプラスチック容器のコンデンサが破裂し、漏れた絶縁油が高電圧放電により着火したという可能性が高い。13年間火災が無く運用されていたが、例えば寿命の検討など幅広い知見が必要とされると思われ、当面プラスチック容器を避け、電位傾度も安全設計を心がける。

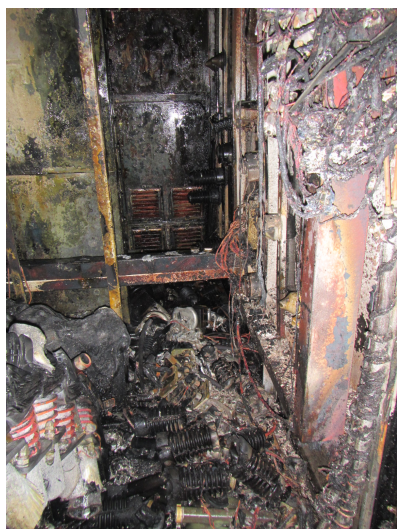
Figure 4: Space where pulse-forming network was installed and burnt.

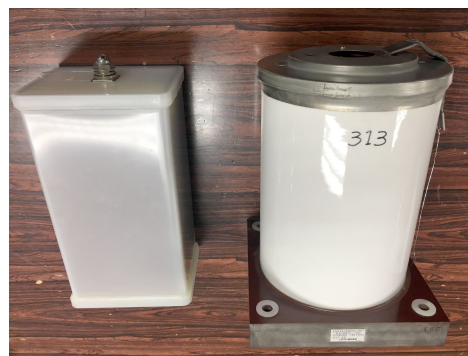
Nextef のパルス変調器の PFN 回路においては、2010 年に 2 回のコンデンサ破裂を経験したため、電極の錫箔をアルミ箔に変更し、さらに溶接方法も変更して耐久性を改善したコンデンサに入れ換えていた。しかし、再度障害と火災を起こしたことにより、当面このタイプのコンデンサの使用は避けることとした。

ちなみに、今回 Nextef のパルス変調器で使用されていたコンデンサは Fig. 5 (左) のようにプラスチック容器であったが、電子陽電子入射器本体において同様の目的のために 60 台、20-40 年使用されている大電力パルス変調器のコンデンサは、セラミクスと金属の容器である。また、電位傾度 (誘電体の単位厚み当たりの印加電圧) について、Nextef の $52.8 \text{ V}/\mu\text{m}$ に対して入射器では $43.6 \text{ V}/\mu\text{m}$ と安全重視で余裕を持って設計されている。さらに破裂しないように防爆装置を備えている。

Figure 5: Capacitors of the Nextef modulator (right), and of the injector linac.

寿命に対する電位傾度の依存性は非常に大きいので、十分な寿命を得るためには電位傾度が低いことが必要であり、同時に誘電損失などのコンデンサの特性を定期的に監視することも重要である [6]。

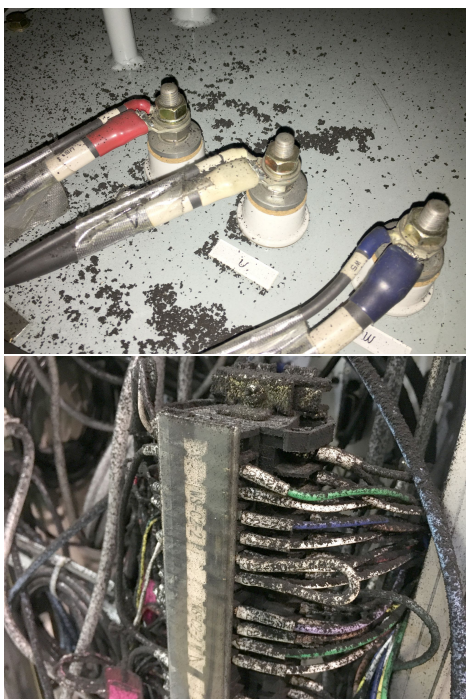
加速管組立室と入射器棟建物は壁で隔てられているため、ある程度独立と考えられるが、入射器本体側から一部のマイクロ波・冷却水等が導波管や金属パイプを通して供給されている。そのため、マイクロ波及び冷却水の導入孔やシャッターの隙間から大量の煤が入射器本体側に侵入してしまった。このために、入射器本体運転に使用する高電圧機器や電子機器の健全性が損なわれ、装置の交換や回路内部の清掃・洗浄が必要となった (Fig. 6)。

Figure 6: Carbon soot sneaked into injector components.

煤に対する事前の対策は充分でなかったため、被害を拡大させた。できるだけ境界からの煤の侵入を抑え、また、約600mの入射器棟建物内への複数の

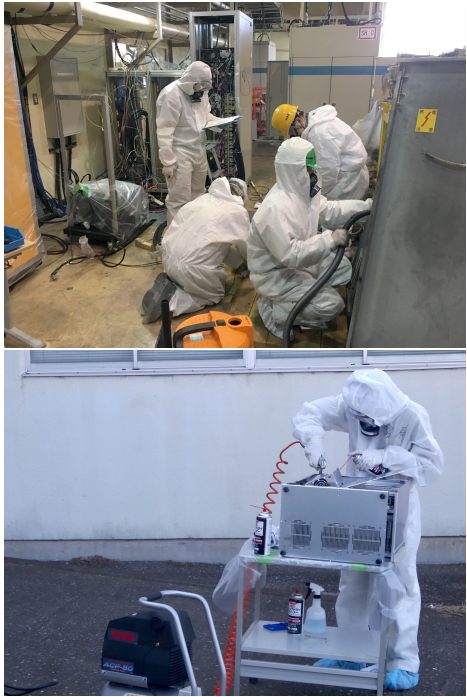
しかし、煤を採集して簡易定性化学分析したところ、プラスチックの可塑剤として使われることの多い有害化学物質 (フタル酸ジオクチル) が、煤に付着して侵入していることがわかったため、作業時には有機溶剤向け防毒マスクや安全ゴーグル、全身防護措置を必要とし、かつ作業時間を記録保持することとなった。このため、当初は作業中の会話や相手の確認にも手間取ることがあった。また健康管理に注意を要した (Fig. 7)。後に定量分析により、有害化学物質はたいへん微量であることがわかった。

Figure 7: Intensive clean-up work continued for three weeks.
