J-PARC 3-50BT B15D 電磁石の層間短絡

LAYER SHORT ON B15D MAGNET IN J-PARC 3-50BT LINE

KEK/J-PARC

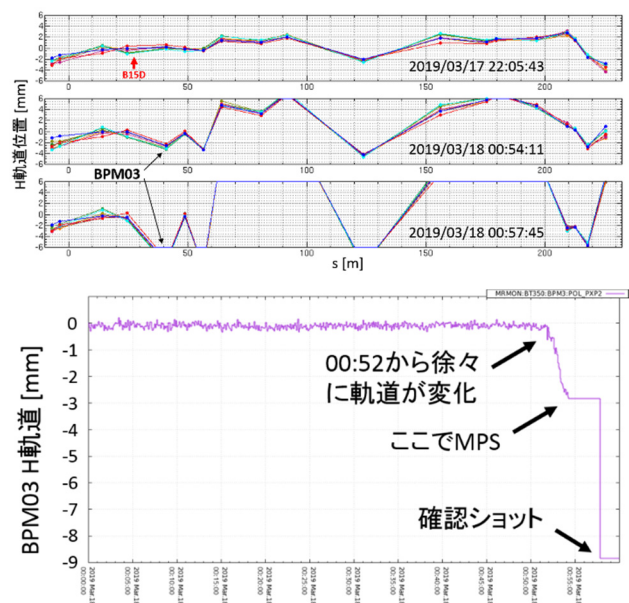
J-PARC とは、茨城県東海村にある大強度陽子加速器実験施設である。2019 年 1~3 月期は、物質・生命科学実験施設およびハドロン実験施設にビームを供給中であつた。2019 年 3 月 15 日、定例の半日メンテナンスの翌日、J-PARC の速い繰り返しのシンクロトロン(RCS)と遅い繰り返しのシンクロトロン(MR)を結ぶビーム輸送路(3-50BT)[1]において、最大で 4 mm 程度の軌道のずれが確認された。このとき軌道は安定しており、3-50BT ラインにある 3 台の主たる水平偏向電磁石のうち、B15D とよばれる電磁石において電流値を 0.6 A (751.7 → 752.3 A)強くすることで軌道を元に戻すことができた。変動は 0.08 %と僅かではあつたが、電源に何らかの不具合が生じている可能性がある。そのため経過観察としたが、3 日後の 3 月 18 日未明にふたたび軌道のずれが発生した。Figure 1 に 18 日の軌道変化の様子を示す。17 日 22:05 の時点では正常だが、18 日 00:52 から軌道が変化し始め、00:54 には BT ラインに設置してあるビームロスモニターを鳴らす程の変位を起こしている。その 3 分後に確認ショットを撃った際にはビーム位置モニター BPM03 で変位が -9 mm に達しており、事態が進行中であると分かる。軌道の変位は BPM03 から生じており、この原因としては BPM03 の 13 m 上流にある B15D 偏向電磁石がもっとも疑わしい。00:52 から一本調子で変位

が大きくなっており、その大きさは 15 日の比では無い。電磁石の曲げ角が明らかに減少しているにもかかわらず電源の電流モニター値に変化が見られないことから、当初想定よりも深刻な事態が起きている可能性があると判断し、MR のビーム運転を停止、当該電源を立ち下げた。

Figure 1: Observed orbit displacement.

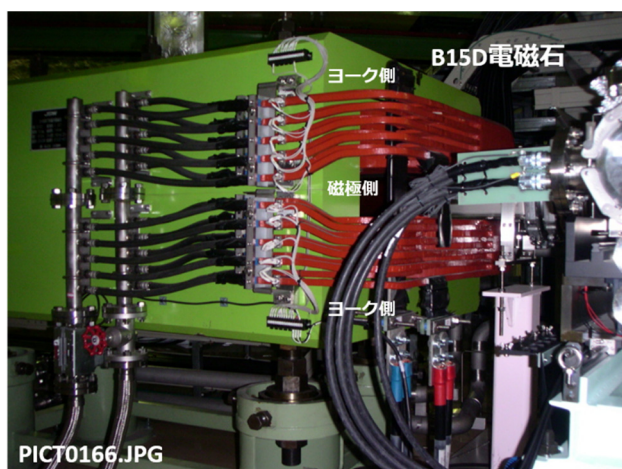
B15D 偏向電磁石は、負荷に対して専用の電源を持つ 1 対 1 のシステムとなっている。電流は DCCT によるモニター値をほぼ 1 秒間隔でアーカイブしており、後からでも電源出力に変動があったかを確認できる。ただし、電圧は記録していない。B15D 偏向電磁石本体を Fig. 2 に示す。直流電磁石であるためラミネート構造は採用しておらず、バルクの鉄芯による H 型の二極電磁石である。上下二分割可能な構造で、2 個のコイル(上コイルと下コイル)をもつ。外形 $16.7\text{-}\Phi 12.6\text{ mm}$ のホローコンダクタを 12 ターン 2 層巻いたものを一段とし、それを五段重ねて全体を樹脂でモールドしたものがひとつのコイルを形成する。なお、各段がそれぞれ独立な、冷却水路となっている。不具合発生後に現場にて外観調査を行ったが、水漏れ、変色、臭いなどの異常はまったく認められなかった。

Figure 2: B15D bending magnet.

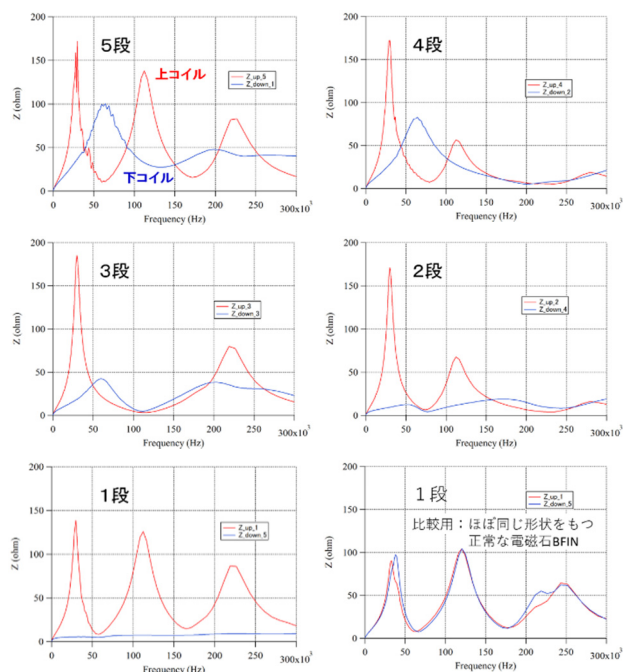
インピーダンスアナライザー HIOKI IM3570 を用いて、負荷のインピーダンスを測定した。当初は LCR を個別に測っていたが、インピーダンス Z の周波数特性を見るのがもっとも分かりやすい指標であった。電磁石全体を測定しても、負荷が極端に壊れていたりしなければ、異常を判断することは困難である。電磁石が上下対称である事を利用して上コイルと下コイルの各段を別々に測定したところ、Fig. 3 に示すようにインピーダンスの周波数特性に大きな差があることが判明した。上コイル、下コイル共にヨーク側から一段目、二段目と呼ぶことにすると、対称性から一段目と五段目、二段目と四段目はほぼ同じグラフとなるはずである。上コイルはその通りになっているが、下コイルではヨーク側にいくにつれインピーダンスのピークが無くなっている。正常な電磁石のリファレンスとして BFIN 偏向電磁石でも同様の測定を行い、B15D 下コイルのヨーク側に近い段に不具合があると推測した。各種調査を通して大きな違いを見ることが出来たのは、このインピーダンス測定のみである。

Figure 3: Measured impedances of each coil block.

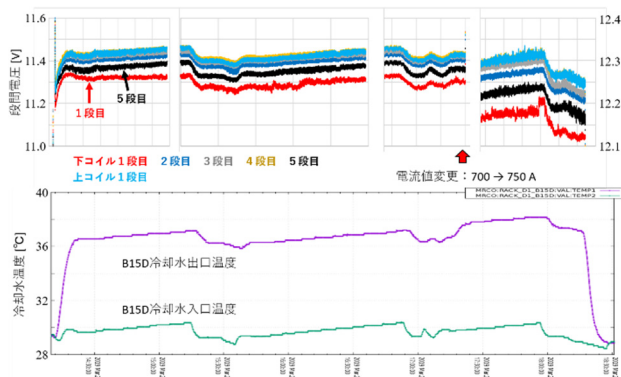
Figure 4: Coil block voltages and water temperature.

全体のうねりは、冷却水温度の変動により負荷状態が変化することによるものである。赤線がもっともヨーク側に近い、一段目の電圧トレンドである。他の段に比べて電圧が低い、各段の個性と呼んで差し支えない程度の差しかない。ただし、振る舞いが若干他と異なっている点は注視すべきである。

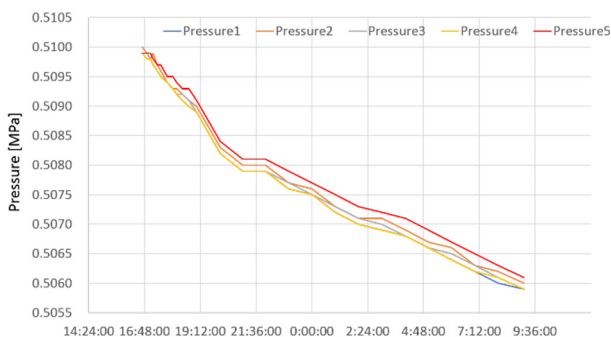
電磁石コイルが層間短絡を起こす原因の多くは、冷却水漏れである。B15D 偏向電磁石のコイルは一段分のホココン長が 140 m あり、途中をユテクロッド 1804 で継いでいる。今回この部分から水がしみ出し、コイル線間の絶縁不良を起こしたものと推測する。漏水は 3 月 28 日の時点で確認できていなかったが、漏れ箇所の同定のためにコイルの各段に圧力計を取り付け、圧縮空気を 0.5 MPa で封入して圧力変化を測定した。結果を Fig. 5 に示す。

Figure 5: Trend of air pressure in five water circuits.

3 月 28 日 16:30 から翌 29 日 9:00 まで様子を見たが、圧力減少は個々のばらつきの範囲内であり、水漏れ箇所の特定には至らなかった。電磁石本体の外観調査でも水漏れが確認できていないことから、この時点での水漏れはあったとしてもごく僅かであると考えられる。

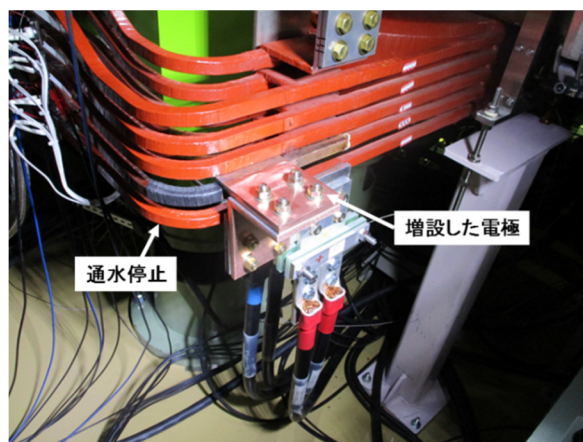
3 月 29 日の時点では、層間短絡の状態はまだ初期症状であると考えられた。通常運転時より 13 % 高い 850 A の電流値で 4 時間の連続通電を行った際も段間電圧の差異はばらつきの範囲内であり、現状のまま運転して様子を見ることも選択肢としてはあったが、議論の結果下コイルの五段目をバイパスし、冷却水の通水も止めることとした。

Figure 6: Bypass way of B15D magnet.

Fig. 6 にバイパスの様子を示す。下コイル四段目の下層に電極を新たに取り付け、給電部に締結する。五段目の電極は、ループをつくらぬ様、絶縁材により電氣的に切り離れた。

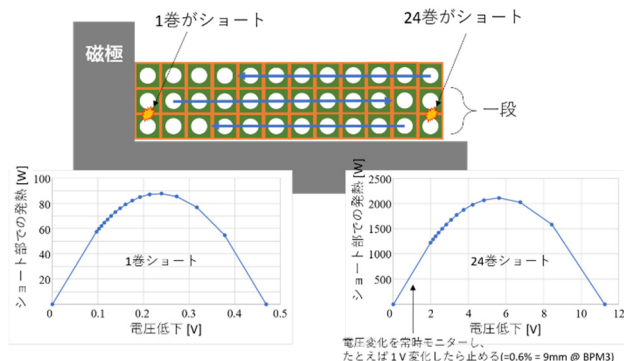
ビーム運転を再開するにあたり、現場を無人にした状態での通電の安全を担保するため、通電時のリスク評価と監視体制の整備を行った。B15D 電磁石コイルの層間短絡の様子を Fig. 7 に示す。一層あたりの巻き数は 12 であり、最小で 1 周分、最大で 12 周分のコイルが短絡し、局所的な発熱を起こす。電流値は一定なので、層間絶縁不良が発生すると、電源電圧の低下となって現れる。発熱量が最も大きくなるのは絶縁不良が中途半端に進行したときであり、電圧低下を検知してインターロックをかければ発熱量を抑えることができる。

Figure 7: Generated heat estimation at the short point between layers.

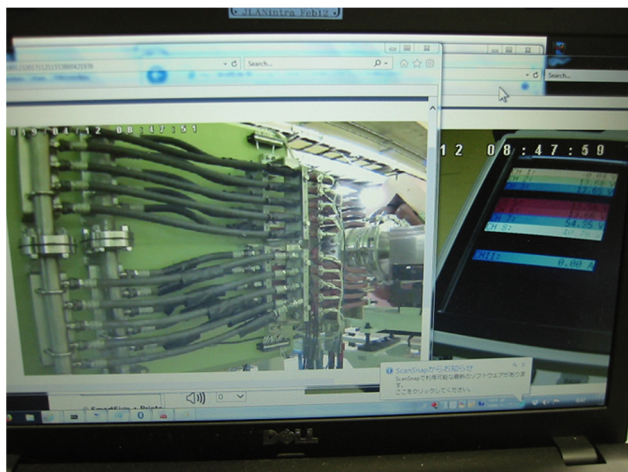
Figure 8: Alert and watching system.

B15D 電磁石はコイルの段間電圧を個別に測れるので、下コイル全五段と参考に上コイル一段をメモリハイコーダ Hioki MR8847A で取り込み、MR 制御システムから常時値を読み出してアーカイブする仕組みを構築した。モニタリングと同時に、アラームも設定できる。念のために、ウェブカメラで B15D 電磁石本体とメモリハイコーダの画面も常時中央制御室に表示するようにした。その様子を Fig. 8 に示す。

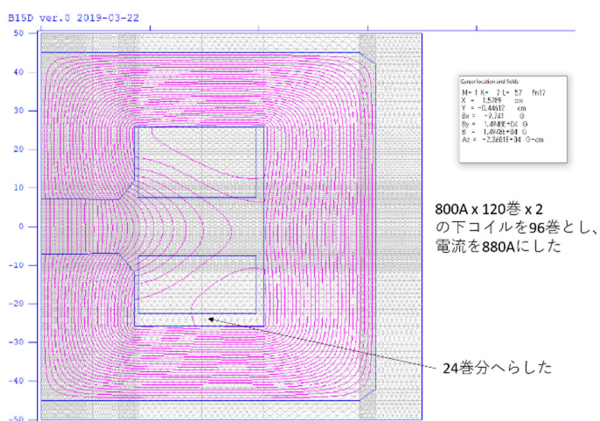
B15D 電磁石は下コイルの 1/5 をバイパスしたので、磁場の多極成分が増加したはずである。この効果を見積もるため磁場計算をおこない、想定される多極成分を取り入れたビームトラッキングシミュレーションでビームエミッタンスの増大を評価した。

Figure 9: Magnetic field calculation. Scale: [cm].

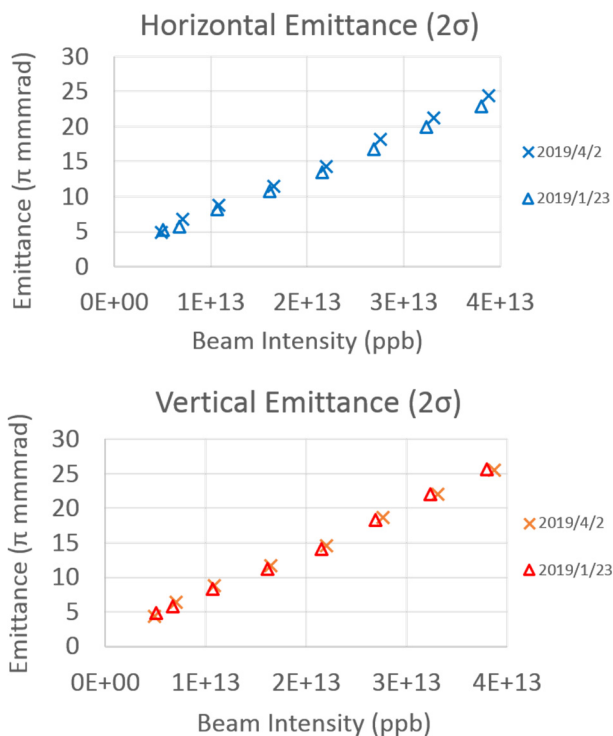
Poisson による磁場計算結果を Fig. 9 に、ビームエミッタンスの測定結果を Fig. 10 に示す。ビームエミッタンスの増大は horizontal 方向、vertical 方向ともに rms エミッタンスで 2% 程度と予想された[2]が、4 月 2 日のビームスタディ時の測定により 1 月 23 日に比べて 2σ で horizontal 4 % 程度の増加に留まり、vertical では変化が見られなかった。ハドロン実験へのビーム供給には支障が無いと判断し、4 日からの営業運転再開を目指すこととなった。

Figure 10: Measured beam emittances. (Multipole effect due to the current bypass on B15D magnet).

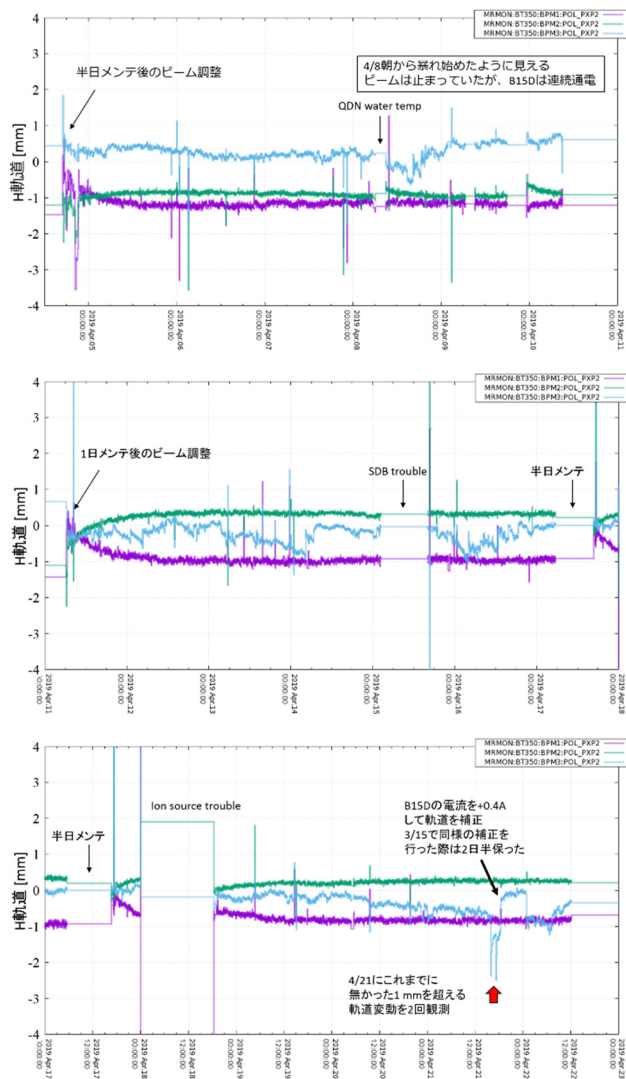
当初は順調だったが、4 月 8 日頃からビーム軌道に変動が見られるようになった。Fig. 11 に 4 月 4 日夕方から 22 日昼までの BPM01, 02, 03 のトレンドを示す。4 月 8 日の午前中に MR の QDN 電磁石トラブルでしばらく停止した後、B15D 電磁石上流の BPM01, 02 が安定であるにもかかわらず、BPM03 の軌道のみがふらふら動いて見える。変動幅は ± 0.5 mm 程なのでビーム運転に支障をきたすほどでは無いが、良くない傾向である。絶縁不良を起こした部分を切り離し、通水を止めたにもかかわらず症状が進行しているということで、じつは漏水部は五段目ではなかった可能性が高い。段間電圧を見ると、これまで異常無かった四段目の電圧に変動が見られ、層間絶縁不良が進行していた[3]可能性が高い。

4 月 23 日 06:50 と 07:25 になって、これまでの四段目だけでなく、三段目と四段目が同時に電圧低下するという新しい事態が発生した。電圧低下は 0.1 V 未満という小さなものではあったが、BPM03 における軌道変位は 3 mm を超え、B15D 電磁石での電流調整だけでは対応できないことから、ステアリング電磁石 2 台を使って軌道を戻したが、この時点で 7 月第一週までの運転継続の可能性は、ほぼ無くなったと思われる。

Figure 11: Trend of orbit at BPM01, 02, 03.

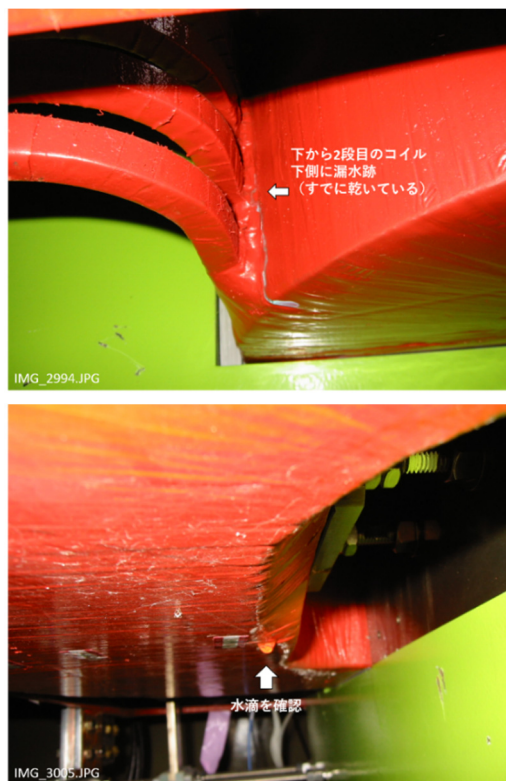
ビーム停止後、翌25日がメンテ日であったため、現場に立ち入りB15D電磁石本体の調査を行った。Figure 12に示す様に、これまでに確認出来なかった漏水跡が確認され、下コイルが濡れていることも判明した。また、インピーダンス測定によっても明らかに下コイルの劣化が確認されたことから、B15D電磁石のこれ以上の運転継続は不可能と判断した。

Figure 12: Observed water leak.
