J-PARC MRのタイミングシステム 運用10年とトラブル報告

Aug.01, 2019 加速器学会年会(京都)

上窪田紀彦 (J-PARC/KEK)

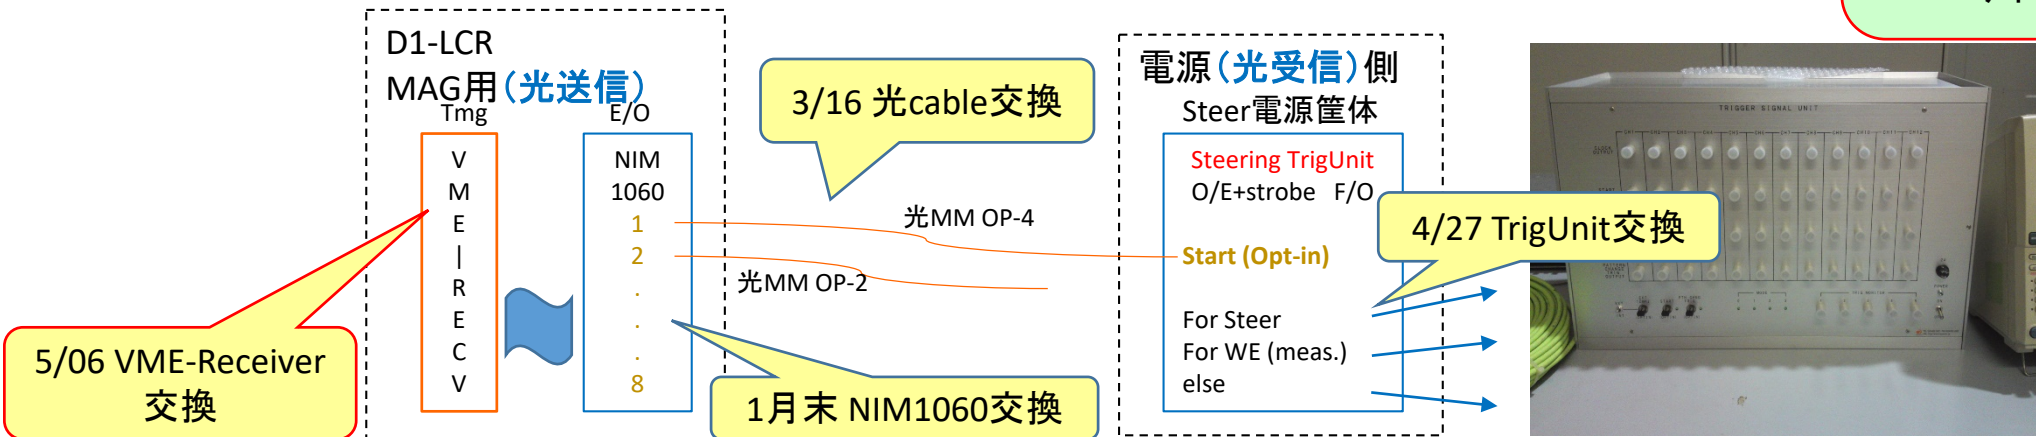
時期	抜け具合	対応
2016.3.13	• 3/13 #301503で 抜け事象疑い	<ul style="list-style-type: none"> • 3/16 LCR-Steer筐体間の光ケーブルを予備線(OP-4)に交換 3/16 光NIM O/E RPN1060 の、ch2をch1に変更 • 4/24 Steer波形記録から抜けを検知するprogramが出来る
2016.4.24	• 4/24 4 shot連続抜けた	• 4/27 Steer電源筐体内のTrigUnitを交換
2016.4.30-	<ul style="list-style-type: none"> • 4/30 1shot 抜けた • 5/02 4shot 抜けた • 5/21 抜けた 	• 5/06 D1-magのTmg受信moduleを交換

5/06までに、伝送路の光関連ユニットやモジュールは、**すべて入れ替えた。**

••けれど5/21 また抜け発生

- 5/25 外来ノイズ対策として、当該Receiverや周辺の信号線（特にLVDS）にferrite-coreを装備

その後、Receiverの通信エラーも、Steer電源トリガ抜けも消滅した
LVDS回線（メタル線）からの外来ノイズによるReceiver(FPGA)の誤動作、と結論

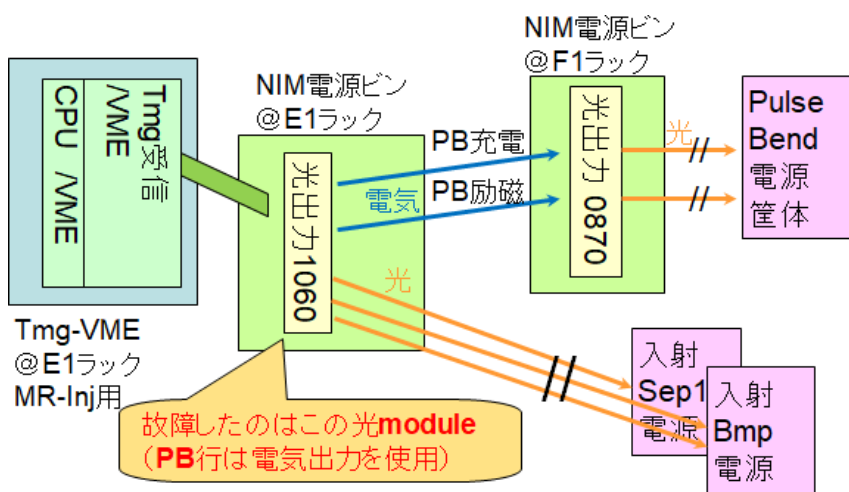
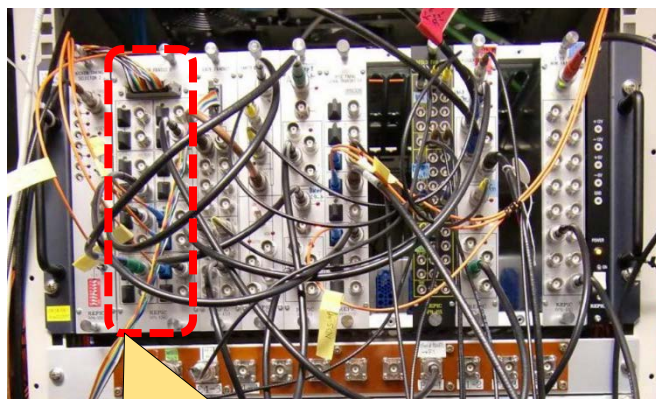
NIM電源ピン@MRD1-E1ラック

• 例) 2018.1.20 MR D1のPulseBend用**光出力(RPN-1060)のfuse切れ**

- PulseBend出力が出ず、beamが予定外にMLFへ出た(MRに来なかった)
- たまたま低強度での1shot study中で、MLFに影響は無かった

- NIM module（光送受信）のfuse切れ： 対応
 - LIでも2015-2016に RPN-471(SM送受信モジュール)のfuse切れが頻発していた（月1ペース）。
 - LIではModule制作時(2005-2006)に使ったfuseの不良と判定、RPN-471のfuse総交換を実施した
 - MRでは2018年度に、**対象光moduleのfuse交換**を実施した
 - (4/20-8/31)で84台、(10/12-11/08)で11台、(1/11-2/08)で4台；
 - 2018以前の修理分と合わせ**計108台を対処**

2019.7時点で、fuse交換後は (LIもMRも) NIM光moduleのfuse切れは起こらなくなった

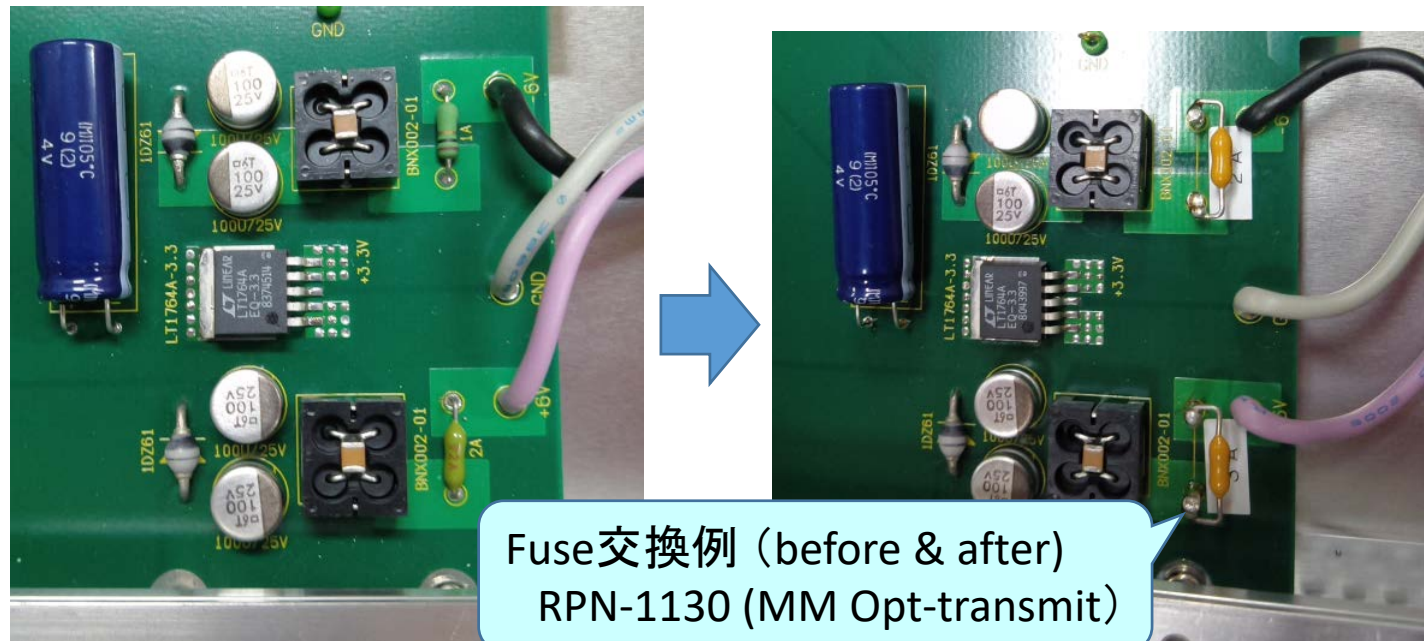
Fuse交換例 (before & after)
RPN-1130 (MM Opt-transmit)

- A : 怪しいFuse, 2005-2006
- B: (Littelfuse 251 Series 3A)
- C : (Littelfuse 251 Series 3.5A)

A

B

C

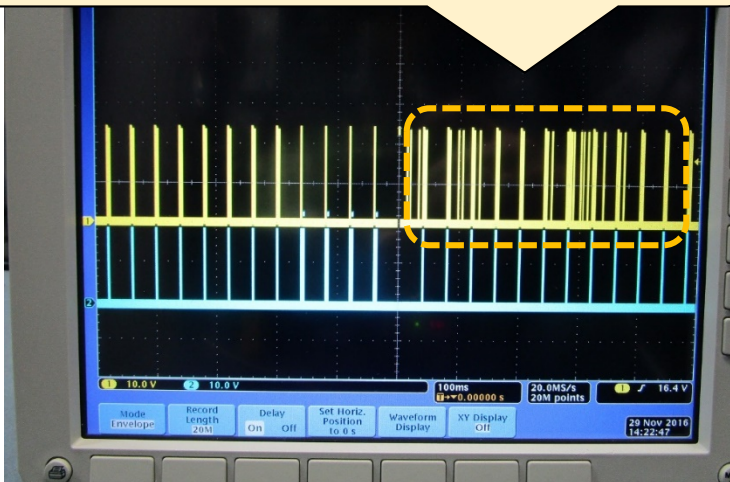
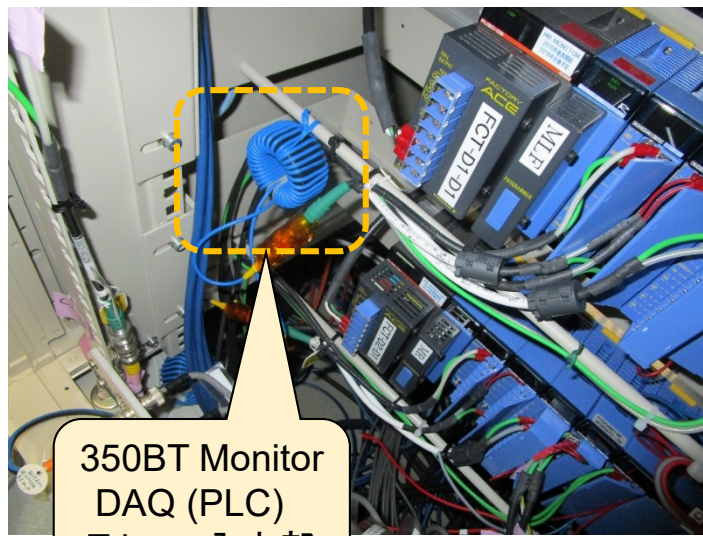
- 2016/11/22以降、1日数回 UnreqBeam MPSが発報; 加速器運転停止
 - MR入射路(350BT)のBeam Monitorが、MR入射時間では無いのにTriggerを検知すると発報する
 - Monitorの**入力trigger(25Hz)**で偽pulseが混入していると判明
 - このTrigger (25Hz)は、RCS側のkicker用triggerを光にしてMRまで送っている
- 偽pulseの混入場所はどこだ？
 - RCS Timing室からMR D1棟まで、**下流から上流へ順番に調査**
<下流 (MR-D1電源棟D5rack) -> (MR-D1 C5rack) -> (MR-D1 E4rack) --->(光)---> 上流 (RCS Timing室) >

RCSから送られてくるMonitor用の25Hz信号
25Hzなら等間隔のはずだが??

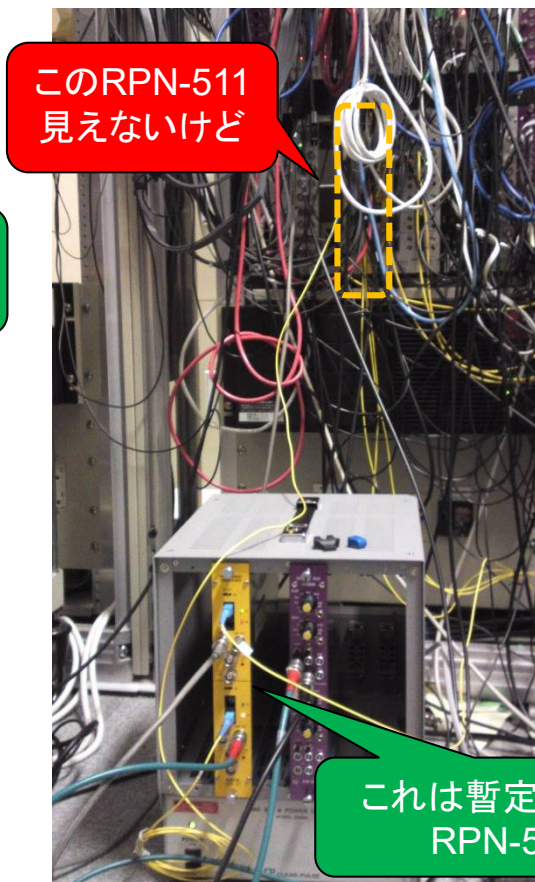
RCS Timing室の該当部

- （下流から調べていたが）RCS側(最上流)のNIM O/E module(RPN-511)で偽pulse発生を確認
- 12/01 **予備のRPN-511と交換して解決**

- 異常発生頻度が1日数回だと、場所を特定するのに時間がかかる
 - このケースでは 11/22-12/01の**10日**
- 特定した光O/E モジュールRPN-511は、老朽化が疑われたが・・・
 - 回収後 中央制御棟で試験しても会社で点検しても**異常は再現しない**
 - =>結局「**原因不明**」なまま**老朽化で使用禁止**とし、dead stockになる
 - 使用していたRCSの**温度環境**などに問題がある可能性は残る

RPN-511
交換、解決

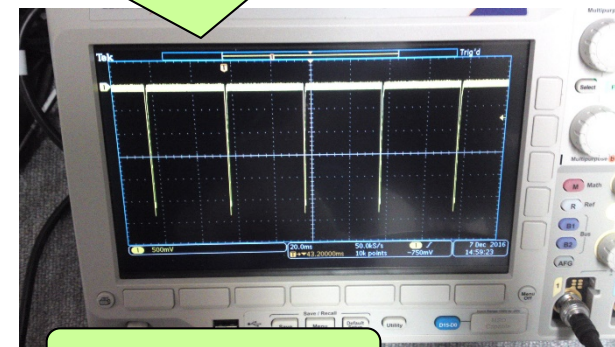
計測した偽25Hz信号

計測開始～(正しい25Hz)

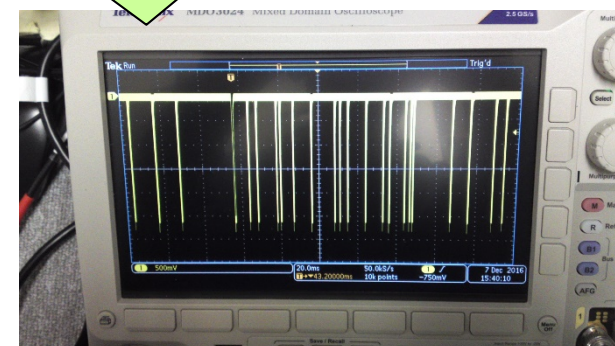
40分後・・・泣(
