## 電磁石ホローコンダクタ洗浄の検討

### EXAMINATION OF MAGNET HOLLOW CONDUCTOR CLEANING

High Energy Accelerator Research Organization (KEK)

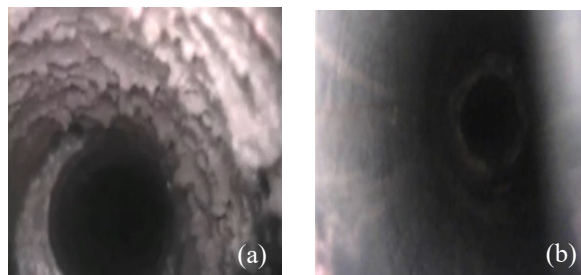
偏向電磁石の冷却水配管は施設側母管から金属フレキで分岐され電磁石 1 台に対し 1 系統でストップバルブ、流量調整バルブのある実管部を介し再び金属フレキに接続しヘッダーで 8 系統に分岐させゴムホースから各ホローコンダクタにつながっている。BT で使用されている主な偏向電磁石のホローコンダクタの外形は 9 mm\*9 mm、内径  $\phi$  6 mm であり、ゴムホースの内径は  $\phi$  6.3 mm である。このゴムホースからファイバースコープで配管内の汚れを確認した。確認した汚れが Fig. 1(a)である。この汚れは酸化銅の付着物であり、ホローコンダクタ起因と思われる。この酸化銅は芯線約 2 mm、ブラシ部  $\phi$  8 mm 全長 800 mm のブラシで擦れば落とすことができる。ブラシで洗浄後のホローコンダクタ内の画像が Fig. 1(b)である。ただし、ブラシの長さには限界があり、またホローコンダクタは磁極付近では曲げられており、曲げられた先はブラシでの清掃は行えない。またファイバースコープでの確認も行えない。酸化銅の付着はブラシの届かない範囲でも発生していると思われるブラシ以外での洗浄を検討する必要がある。

Figure 1: Cleaning of hollow conductor (a) before (b) after.

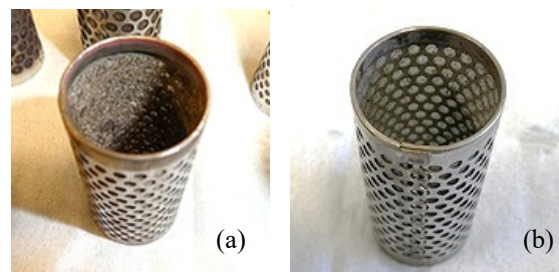
Figure 3: Cleaning the mesh (a) before (b) after.

BT ラインの電磁石では毎年メンテナンス期間にストレーナメッシュの洗浄を手作業で行っている。このストレーナメッシュを洗浄機で複数個同時に洗浄できないかを確認した。塩ビ管に 8 個入れ 10 分程度洗浄した。洗浄前のメッシュが Fig. 3(a)洗浄後が Fig. 3 (b)である。洗浄効果があることが分かる。ただし両端のメッシュは汚れが溜まっていた。

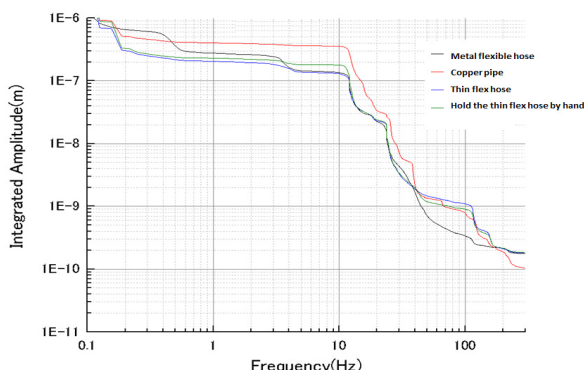
Figure 4: Vibration measurement in the beam direction.

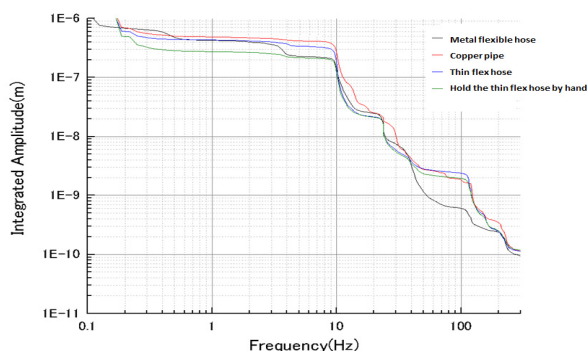
Figure 5: Vibration measurement in the orthogonal direction to the beam.

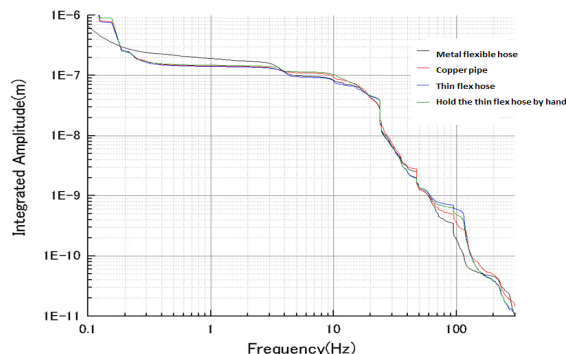
Figure 6: Vibration measurement in the direction of gravity.
