京大複合研電子線型加速器施設 (KURNS-LINAC) の現状

STATUS OF KURNS-LINAC

Institute for Integrated Radiation and Nuclear Science, Kyoto University

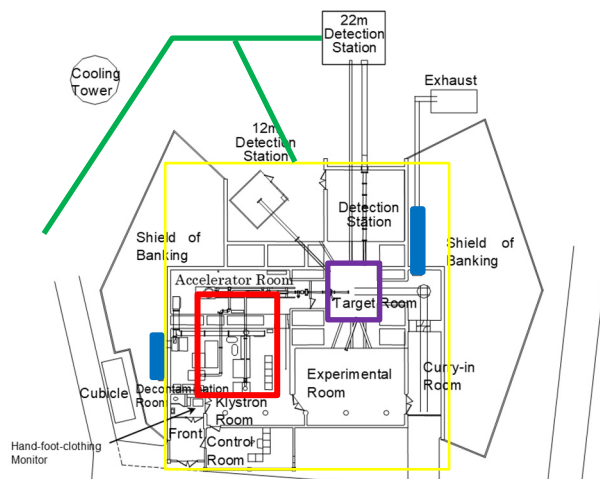
近年、ライナックでは建屋の漏水や冷却水配管の漏水[2, 3]など、経年化によるトラブルが頻発するようになっていた。また、RI 施設定期検査及び研究所内の自主検査においても経年化による装置や備品の劣化が進んでおり、対策が必要であるとの指摘を受けていたため、RI 施設改修工事が実施された。

Figure 3: Floor plan of KURNS-LINAC (Blue line: renewal of supply and exhaust duct piping. Red rectangle: renewal of cooling water pipes. Yellow rectangle: waterproofing the rooftop and painting the exterior walls. Purple rectangle: repairing of target room. Green line: repair of passageway).

- 作業部: 作業箇所: Fig. 3 の範囲
- 冷却水配管(温調系、非温調系): マイクロ波発生装置室、加速管室: 赤四角
- ターゲット室内修繕: ターゲット室: 紫四角
- 屋上防水: 12 m・22 m 測定室を除き、すべての部屋: 黄四角
- 給排気ダクト: マイクロ波発生装置室、ターゲット室: 青線
- 外壁塗装: 12 m・22 m 測定室を除き、すべての部屋: 黄四角
- 測定室アクセス通路: 屋外: 緑線

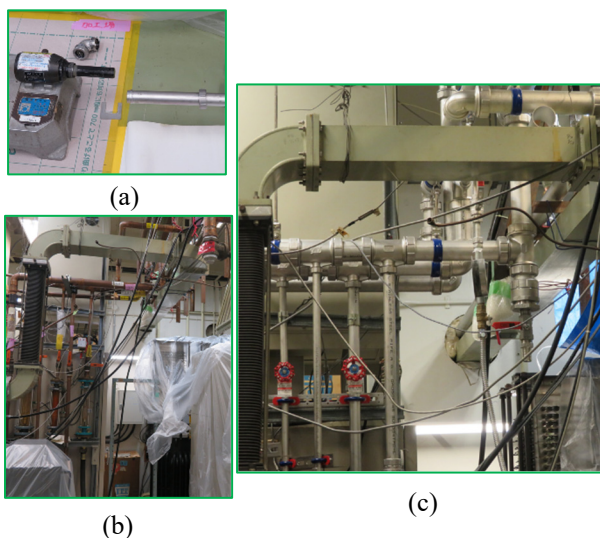
ライナックの冷却水配管には、主に温調系(37.6°C設定)と非温調系がある。温調系は主に加速管やクライストロンボディの冷却に使用されており、非温調系は主にクライストロンマグネットやコレクタなどに使用されている。これまでの冷却水配管は約 50 年前に設置された銅配管であり、前述した通り、経年化による漏水が相次いでいた。配管を更新するにあたって、下記の点に注意して選定にあたった。

Figure 4: (a) Expanded tube screw-in type, (b) before renewal (Cu), (c) after renewal (stainless steel).

抵抗の少なから冷却水流量増加が見込まれ、かつ錆の発生が少ないことから、部材はステンレスとすることとした。配管取付け方法には、配管を着脱する可能性があることから溶接による取付けは回避し、配管抜けの可能性を低減するために拡張ねじ込み式を採用した(Fig. 4(a))。

更新前後の写真を Fig. 4(b), (c)に示す。現在まで漏水等の不具合は発生しておらず、更新は成功した。

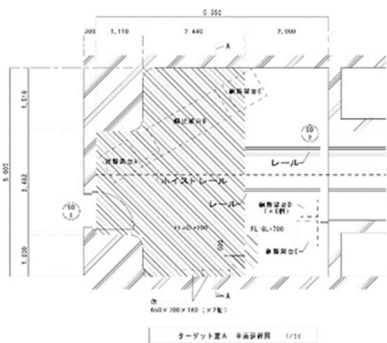
ターゲット室は電子ビームの空気中の通過より発生するオゾンや窒素酸化物などによる室内のあらゆる部材の劣化が激しく、研究所内外から指摘を受けていた。対策として、塗装の再塗装を実施することとした。

Figure 5: Top view: target room (shaded area was the construction area).

塗装に先駆けて、塗装対象である鉛スペクトロメータ前にある可動扉が動作不良となっていたため、調整を行った。動作不良の主な原因はレールに堆積していた多量の錆であった。錆の除去及び潤滑剤による滑車のスムーズ化により、正常駆動するようになった。当作業で、ターゲット室が予想以上に放射化していることが判明したため、今後の作業時間短縮を余儀なくされた。結果、塗装作業においては、ターゲット室全面を予定していたが作業範囲を縮小して実施された (Fig. 5)。残りの範囲については 2021 年度実施予定である。

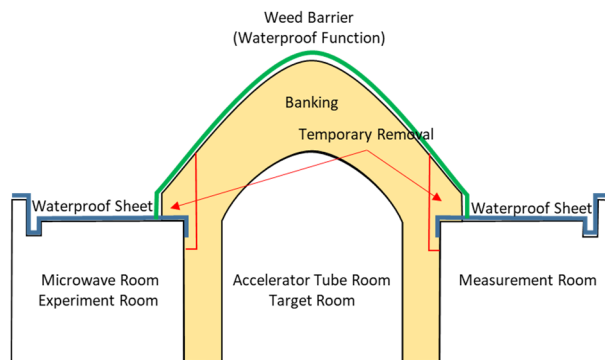
ライナックの建屋では大雨の影響により度々漏水が発生しており、根本的な防水対策が必要であった。しかし、

Figure 6: Elevation view: KURNS-LINAC (blue: waterproof sheet, green: weed barrier (waterproof function)).

盛り土がある部分の防水シート更新が困難であるため、対策が取れないでいた。今回の工事では、盛り土のない屋上部分は防水シートを更新し、盛り土のある部分については防水機能のある防草シートにて防水処理をすることで対応した (Fig. 6)。2021 年 8 月現在までに新たな漏水は発生しておらず、対策は成功したと考えている。

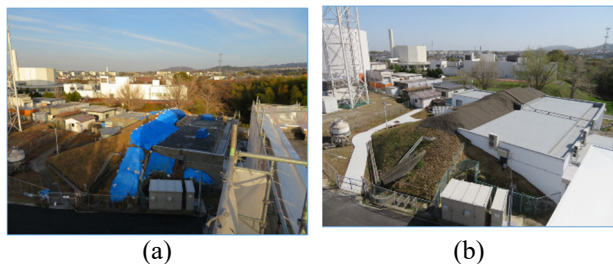
Figure 7: (a) Under repair. (b) Complete repair.

今回の工事においては、同時期に広範囲の作業が実施された。屋外における作業中及び作業後の写真を Fig. 7 に示す。工事の確認や管理区域入隊管理などで、多くの所員に協力を頂いたことで 3 か月間にわたる工事が一部を除いて完遂できた。
