J-PARC リニアック RF ダウン事象の解析 2

ANALYSIS OF THE J-PARC LINEAR ACCELERATOR RF DOWN PHENOMENA 2

佐藤福克^{*A)}, 岩間悠平^{A)}, 篠崎信一^{B)}, 不破康裕^{B)},
Ersin Cicek^{C)}, 方志高^{C)}, 福井佑治^{C)}, ニツ川健太^{C)}, 溝端仁志^{C)}
Yoshikatsu Sato^{*A)}, Yuhei Iwama^{A)}, Shinichi Shinozaki^{B)}, Yasuhiro Fuwa^{B)},
Ersin Cicek^{C)}, Zhigao Fang^{C)}, Yuji Fukui^{C)}, Kenta Futatsukawa^{C)}, Satoshi Mizobata^{C)}
^{A)} NAT Co.,Ltd.,
^{B)} Japan Atomic Energy Agency,
^{C)} High Energy Accelerator Research Organization

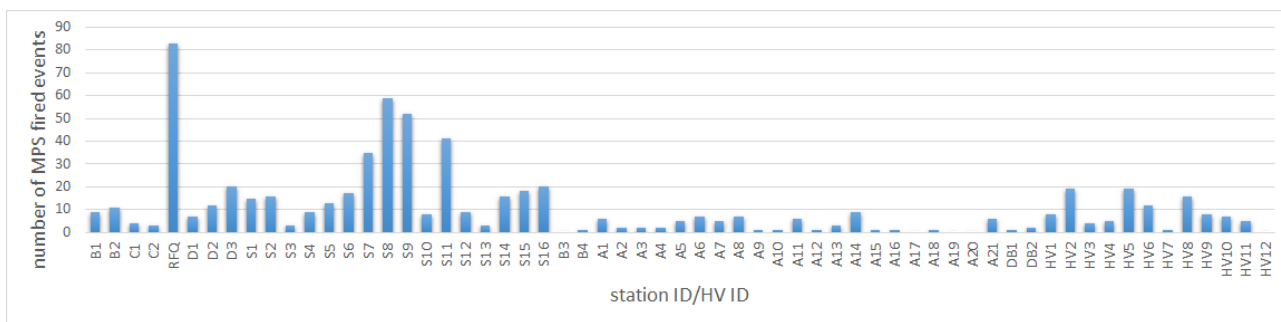
Figure 1: Number of MPS fired events relating the linac RF system.

今回、はリニアック RF システムの 2020 年 11 月から 2021 年の 7 月の期間内でビーム停止時やビーム試験時を除外して、ビーム利用運転時の MPS 発報した事象のデータに限定して分析を行った (Fig. 1)。

放電による RFQ RF 発報の 1 回目までを、MPS 発報事象から除外してビームを停止させないシステムにしても RFQ での MPS 発報数が最も多く、324MHz 系と 972MHz 系を比較すると、324MHz 系の方が MPS 発報数が多いことが明白である。324MHz 系内では、導波管管内放電で SDTL09、カプラ交換によるエージング不足での放電で SDTL11、タイミング異常で SDTL08,07 の回数が多くなっている。972MHz 系内では、RF&CLK board の故障で ACS14 の回数が多く、972MHz 系内全体でみると近くの HV が落ちたことによる共ずれや隣エリアの同時落ちが目立つようになってきた。

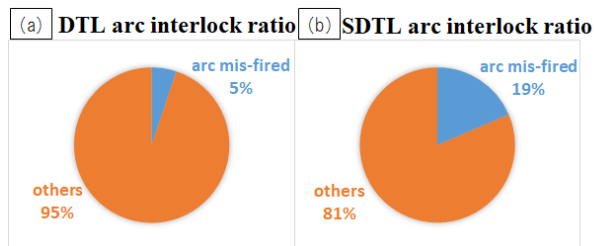
Figure 2: Ratios between mis-fired arc events and others for (a) DTL and (b) SDTL, respectively.

アーケセンサの誤報は Figure 2 に示す通りで自動復帰内の事象とはいえ、全 MPS の DTL は 5%、SDTL では 19% を占めている。972MHz 系では誤報は発生しておらず、324MHz 系特有のものである。おそらくノイズによる影響だが、どこでノイズの影響があるかが分かっていない。972MHz 系との大きな違いは使用しているモジュールの制作会社に違いがあるため、PLC ラダー、コネクタを調整して、972MHz 系のモジュールを 324MHz 系で使用出来るようにした。数カ月だが SDTL13 で試したところ誤報は発生しなかった。今後、これらの対応を別のステーションにも広げていきたい。

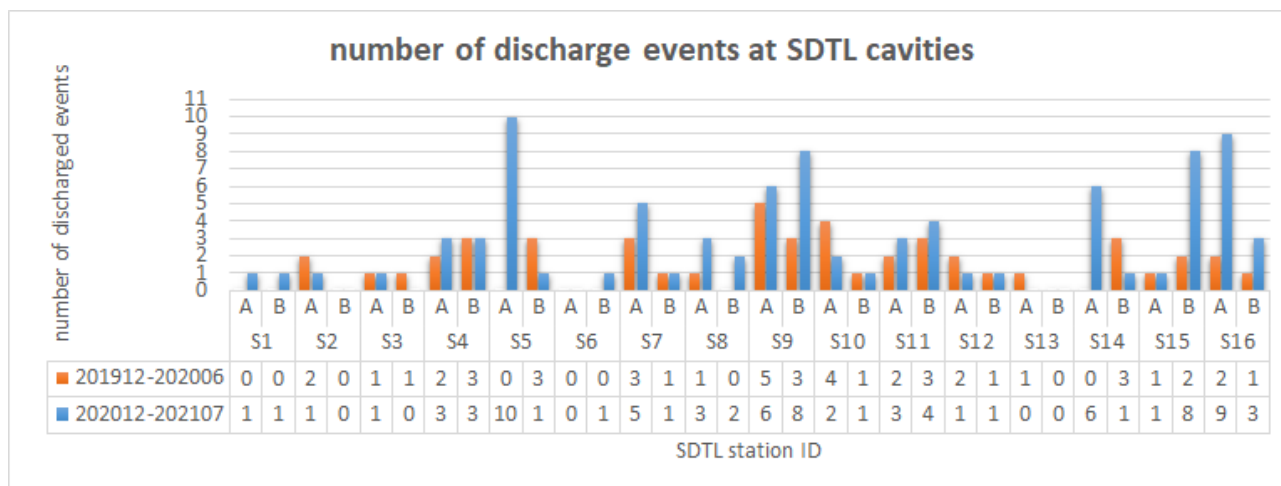
Figure 3: Number of discharge events at SDDL stations.

Figure 3 に空洞放電の回数のグラフを示す。去年と今年の放電回数を比較してみてもマルチパクタリングの影響が SDTL05A と空洞を開放した SDTL14A,15B,16A が多く、エージング不足が疑われる SDTL09 の発報も多い。次節の運転期間に発報が多い空洞はエージングを依頼する予定。

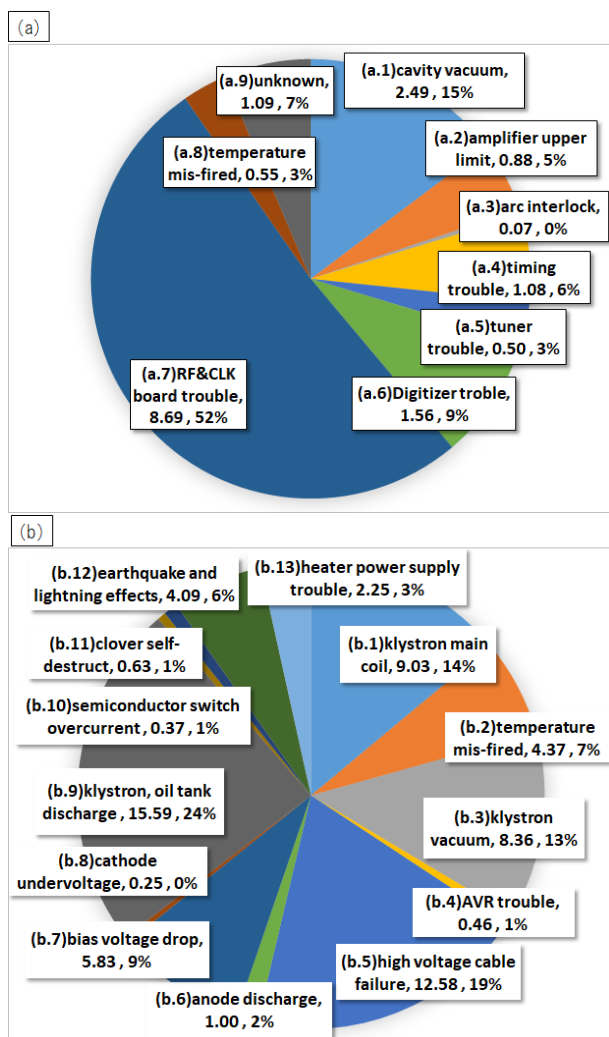
Figure 4: Contents of MPS fired events excluding those of restarting with quick recovery of (a) LLRF and (b) HPRF, respectively.

Figure 4 に Quick Recovery 事象を除いた MPS 発報事象の内、LLRF の内訳 (a) と HPRF の内訳 (b) を示す。合計で LLRF 関連は 16 時間 54 分、HPRF 関連は 64 時間 50 分の停止時間となった。詳細に関しては後述する。

2020 年 12 月 7 日の未明に、SDTL02 で RF が反射異常でダウンした後に自動では立ち上がらず、担当者が呼出されて対応をしている。そのときは、PLL Lock が消灯していたため、RF&CLK board に原因があると判断し交換をして FB の調整をしている。しかし、その後も RF ダウン事象が頻発したため、FB の再調整を行なったがうまくいかず、現場を確認すると PLL Lock が点滅していた。このため、さらに違う予備品と交換を行った。

予備品に不良があったことも停止時間を長引かせた。予備品の受け入れ試験、保管体制に関しては改善することを計画している。RF&CLK board 交換後はどの board も、出力位相が 3、4 日で 1~2deg. 程度のドリフトが見られることが分かった。これは温度上昇によるものだと考えられる。その他に RF&CLK board 関係の事象は 3 件ほどあった。

2020 年 12 月の運転から DTL3、SDTL01~16 に既存の cPCI に代わる新しいデジタイザを導入している [1]。2021 年 1 月 19 日の未明に、SDTL14 で進行波の過大入力でダウンした後に自動では立ち上がらず、担当者が呼び出され対応している。この時は、デジタイザの AMC エラーが点灯していてデジタイザのリポートをすることでエラーは解消した。デジタイザの不具合の一つに AMC の再現性の問題がある。電源の ON/OFF 等で ADC の読み値が変わってしまうことが多々あるので、業者と連携して調査を行っている。

2021年4月25日から50Wアンプがupper limitのエラーを検出するようになった。調査をしたところ、検知レベルがギリギリに設定してあったのと、クライストロンゲインが若干落ちたことによるエラーであった。

特にSDDL01、SDDL08、SDDL15の空洞で真空異常が発生する。Figure 3の放電とは関係性はなさそうであり、真空機器の経年劣化も考えられるが、原因究明には至っていない。これらの事象は、RFが原因か空洞が原因かの切り分けが難しく、空洞グループと情報を共有して調査を行っていく。

2020年12月8日からVSWRメータでGATEアラームが数回発生している。調査の結果、タイミング抜け事象を感知していた。タイミングを管理している制御グループと連携して新タイミング送信モジュールに不具合がある可能性を考え、交換を行った結果、タイミング異常は大幅に減った。

2021年1月15日にSDDL09で導波管管内放電のためクライストロン交換。2021年6月19日にSDDL10でクライストロン内の放電。2021年6月3日にACS17のオイルタンクの放電が発生した。導波管管内の放電は、クライストロン窓付近の導波管締結部ボルトの締め忘れによりギャップが生まれその部分で放電をしていた。クライストロン内の放電は

Mアノードの逆バイアス電源不足電圧が発生。高電圧印加を繰り返し行ったことでMPSは発生しなくなった。原因究明までは至ってはいないが、クライストロン内の放電の可能性が疑われる。オイルタンクはタンク内に空気層ができたことによるタンク内での放電が原因と特定された。

HPRFでのMPS発報の内容の中で回数が多いのはクライストロンの真空である。現在実装しているSDDL02及びSDDL04のクライストロンは真空特性が悪く、特に真空での発報頻度が多い。

また、発報後に真空が回復する前に高圧を上げて真空を悪化させ、再度真空で発報させる悪循環に入ってしまうケースが多々あった。現実的には、担当者ではないオペレータがインターロックの内容を判断して、真空のときはゆっくり上げるなどの対応をすることは難しい。スクリプトでの対応も考えたが、実機での実施は行っていない。最も多いSDDL02は今年のメンテナンス時期に交換する予定である。

2021年2月14日にバイアス電源電圧低下でHVが落ちる現象が発生。カソード電圧が10kV付近でHVが落ちることで、高圧ケーブルを交換した。交換した際に絶縁破壊を起こした形跡を発見したことで原因の特定となった。

2021年1月16日RFQのクライストロンメインコイル電源のファンがロックして停止しており、電源が過熱したため、動作が停止した。原因は特定され

たが、交換するのに時間がかかった。過去にもあった事象で情報の共有の重要性を再認識した。また、これらの機器も経年劣化が進んでいるため、新しい電源に移行する予定である。

リニアックではクライストロンだけではなく、アンプ類も経年劣化でゲインが落ちている傾向にあるため、これらの監視をデジタイズで行い、交換及びオーバーホールまた、予備品の確保を進めていきたい。
