水冷式アルミヒートシンクのガルバニック腐食試験(2)

GALVANIC CORROSION TEST OF WATER COOLED ALUMINUM HEATSINK (2)

三浦一喜^{#, A)}, 石井恒次^{A)}, 栗本佳典^{A)}, 下川哲司^{A)}, 佐川隆^{B)}, 森田裕一^{A)}

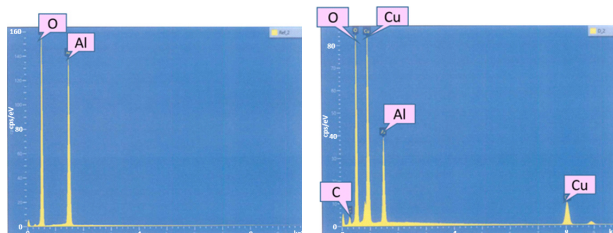
Figure 3: Spectra of SEM-EDX qualitative analysis.

通常部が Al を主成分としているのに対して、黒点部では Cu 成分が顕著に検出された。黒色であることから黒点部はガルバニック腐食の原因として懸念された冷却水中の銅成分が酸化した酸化銅(CuO)であるものと推定される。

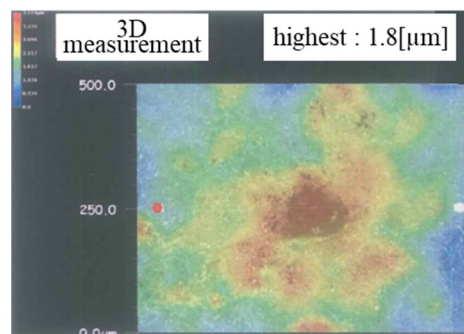
Figure 4: 3D measurement.

結果として、2 点いずれも流路内表面に対して高さが約 2 [μm]の凸形状であることが分かった。このことから黒点部そのものが孔食でないことは確認できたが、黒点部直下のアルミ表面状態が確認できないため、まだ孔食の懸念は残されている状態である。

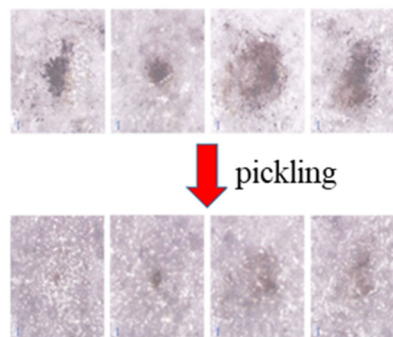
Figure 5: Surface observation after pickling.

黒点部直下のアルミ表面状態を観察するため、付着した酸化銅を 5% HNO_2 (硝酸)で酸洗して 8 割程度除去し、デジタルマイクロSCOプで表面観察した結果を Fig. 5 に示すが、表面上孔食は観察されなかった。なお、酸洗により黒点部を全て除去した場合、対象点が変わりにくくなること、周囲健全部まで表面荒れが激しくなることから酸洗除去は 8 割程度に留めている。

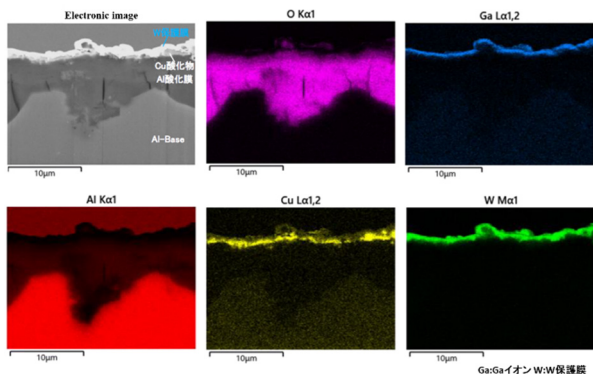
Figure 6: FE-SEM-EDX elemental mapping of cross sections.

黒点部断面を FE-SEM 観察した電子画像および FE-SEM-EDX 元素マッピングの結果をまとめた図を Fig. 6 に示す。黒点部(酸化銅)の直下にはアルミの酸化被膜(3~8 μm)が存在することでアルミ本体表面の保護となっており、酸化銅とアルミ本体が直接接触していないことが確認できる。この断面観察結果から内部的にもアル

ミ本体に孔食が起きていないことを確認できた。なお、アルミ酸化被膜中に一部割れが観察されたが、割れの起点が酸化銅側でなくアルミ本体側であることから、熱膨張差を原因として被膜が割れたと推測され、割れが酸化銅側に達していないことから腐食には関係していないと考えられる。
