J-PARC メインリング直線部 4 極磁石停止による静電セプタム重故障と復旧 ELECTROSTATIC SEPTUM ACCIDENT AND RECOVERY BY A QUADRUPOLE POWER SUPPLY TRIP IN THE STRAIGHT SECTIONS

^{A)}KEK/J-PARC Center,

Abstract

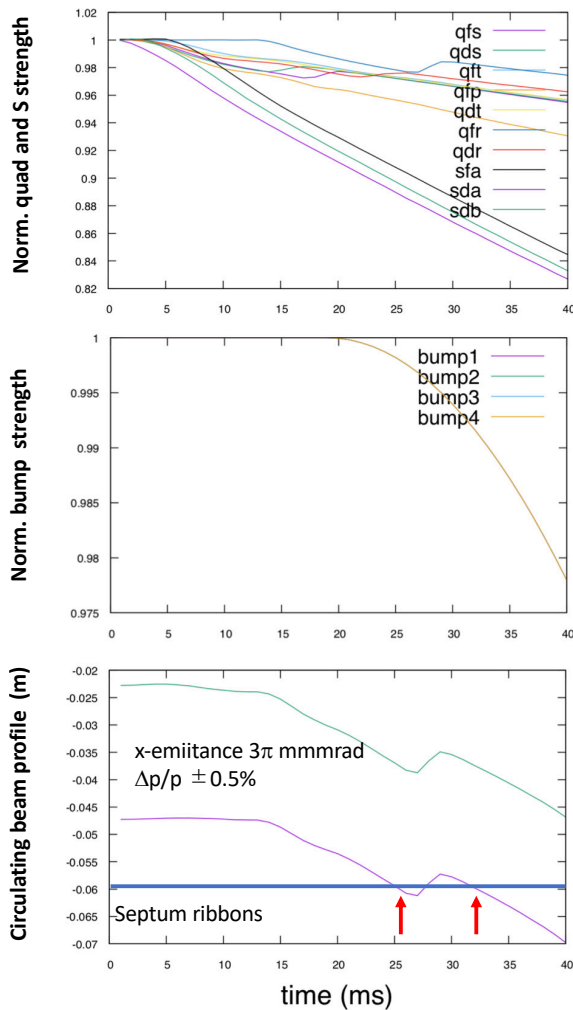
Figure 4: Quadrupole, bump fall patterns and beam profile at ESS1.

で大きなビームロスが発生した。その際スピルモニターに信号パルスが発生している。直線部四極電磁石電源の電流低下発生からビームロスが発生するまでの時間は約 33 ミリ秒、SX アポート発生からビームロスが発生するまでの時間は約 15 ミリ秒であった。Figure 4 は直線部の四極電磁石電源 7 台、chromaticity 補正六極電磁石電源 3 台、そして 4 台のバンプ電源の電流低下パターンとそれらのパターンから計算した ESS1 位置での周回ビームのプロファイルである。横軸の原点は四極電磁石電源と chromaticity 補正六極電磁石電源の電流低下開始タイミングである。大きなビームロスが発生したタイミングでは、SX アポートによるバンプ電流低下はわずか 1% だったことがわかる。バンプ軌道により周回ビーム中心は、ESS1 のセプタムリボン位置 -60 mm に対して -35 mm の設計位置にある。しかし、Figure 4 下図の計算からわかりように、直線部の四極電磁石電流の低下によりバンプ軌道が ESS1 のセプタムリボン側に寄り、一部の周回ビームがセプタムリボンに衝突することがわかる。取り出し前のビーム粒子数 $6.5 \times 10^{13} \text{ ppp}$ に対して、DCCT のビームロスによる減少分は取り出し開

始時との比較で約 31% と求まる。そのすべてが ESS1 リボンに衝突したと仮定したときのセプタムリボンの発熱の時間変化をプロットしたのが Figure 5 である。実際には温度上昇の途中で融点を超えるためその時点でリボンが切断する。

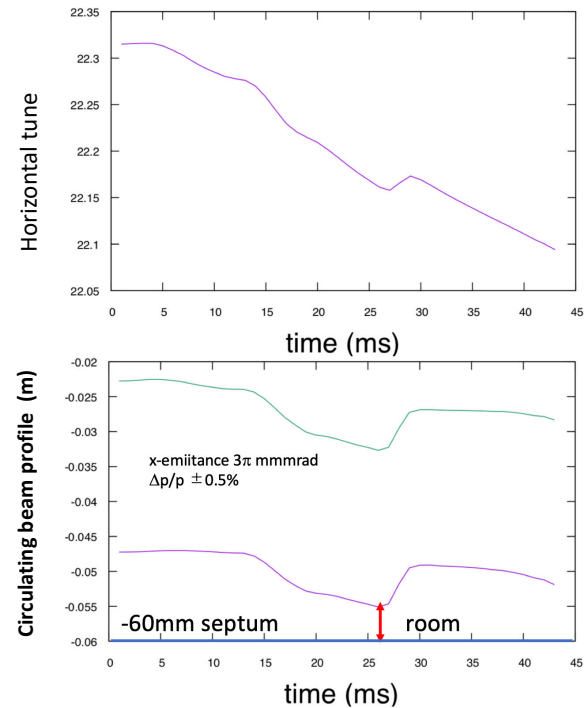
Figure 8: Horizontal tune and circulating beam profile at ESS1.

3月29日の9.4 kWでの遅い取り出し運転中にVCBオープントリップが再発した。今回のVCBオープントリップでは、幸いESSの故障は発生しなかった。Figure 8の解析からわかるように、今回のトリップでは、バンブ電流が早くたち下がったために直線部の四極電磁石電流の低下によるバンブ軌道のセプタムリボン側へのシフトは小さく抑えられ、周回ビームが直接セプタムリボンに衝突することが避けられたことがわかる。今回も大きなビームロスが発生したが、これは直線部の四極電磁石電流の低下によって水平方向のチューンが22の整数共鳴を横切るときに発生したもので(Fig. 8上図の約45ミリ秒のタイミング)、ESS以外の安全な場所でビームロスが発生したものである。さらなる対策として、VCBオープントリップ信号を高速でSXアポートに取り込む対策の動作確認後に運転は当日再開し、4月7日にビームパワー45 kWでE03実験を無事終了することができた。
