SACLA のアンジュレータ・四極磁石駆動用モータ制御異常の原因調査と対策

MOTOR DRIVER TROUBLES IN THE SACLA UNDULATOR-HALL

松原伸一^{#, A)}, 糸賀俊朗^{A)}, 福井達^{B)}, 前坂比呂和^{B)}, 稲垣隆宏^{A, B)}
Shinichi Matsubara^{#, A)}, Toshiro Itoga^{A)}, Toru Fukui^{B)}, Hirokazu Maesaka^{B)}, Takahiro Inagaki^{A, B)}
A)^{A)}JASRI, B)^{B)}RIKEN SPring-8 Center

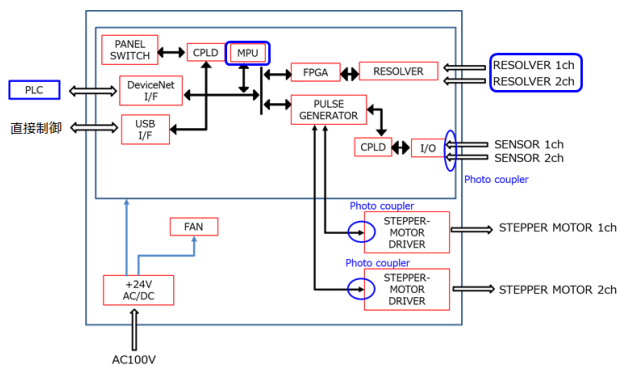
Figure 2: System configuration of the motor-drivers for SACLA.

SACLA で使用するモータドライバは、レゾルバを備えたステッピングモータを制御駆動することができる。レゾルバによる絶対アドレス位置管理を行う。この絶対アドレス位置は、モータドライバの電源が切れる際にメモリに保存される。そして、電源再投入時に機械原点復帰することなく、位置情報を再現することができる。レゾルバ信号がアナログ信号であるため、制御ケーブル長に 10 m の制限がある。モータドライバはこの制限範囲内で設置し、上位制御系と繋がる PLC と DeviceNet で接続され、モータ駆動や位置、設定を制御・管理している[4]。SACLA で使用しているモータドライバのシステム構成を Fig. 2 に示す。
