ビーム位置モニター用信号取出し端子の破壊現象 BREAKDOWN PHENOMENON OF SIGNAL EXTRACTION PICKUPS FOR BEAM-POSITION MONITORS

Tsuyoshi Suwada*, Kazuhisa Kakihara, Fusashi Miyahara
Accelerator Laboratory, High Energy Accelerator Research Organization (KEK),
1-1 Oho, Tsukuba, Ibaraki, 305-0801 Japan

Abstract

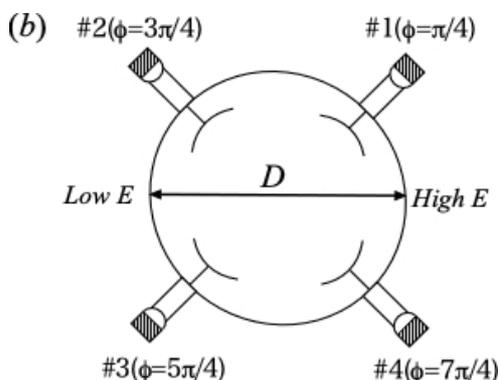
Figure 1: (a) Schematics of the beam line and vacuum system at SY3. (b) Schematic cross section of the damaged BPM (SP_61_3) installed at the ECS center.

している。電極開口角は標準 BPM に比べ異なるが、電極幅と厚さはどちらもほぼ同じである。電子の進行方向である紙面前面から裏面を見て左側が低エネルギー側 (Low E)、右側が高エネルギー側 (High E) となっている (Fig. 1(b) 参照)。今回破壊した端子は#3(Low E) である。

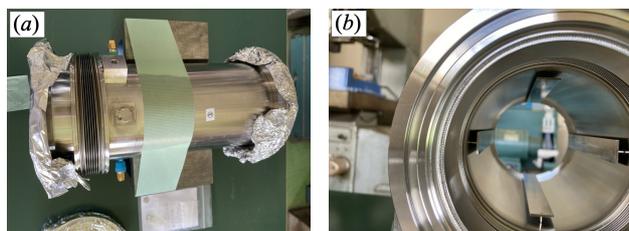
Figure 2(a) に破壊端子を取り外した後、SUS 板でその穴を溶接で塞いだ BPM を示す。Figure 2(b) は当該 BPM を内側から見た写真を示す。

Figure 2: Photographs of (a) the BPM with one damaged and other three pickups, and (b) the inner surface of the BPM viewed from the inside. Note that one electrode port of the damaged pickup is not fixed (or free), while other ports are fixed.

端子の中心ピンは電極の一端に TIG 溶接され、端子は電極にしっかりと固定される。破壊端子が取り外された後、この電極は宙に浮いた状態 (電極他端は固定) であったが、夏期保守時にこの状態でラインに戻した。冬期保守時に入り当該 BPM を新 BPM に交換すると同時に、当該 BPM の他三端子をリユータによる切削除去を行い取り外した。他三端子に対しリークが無いことは確認済みである。しかし他三端子は、破壊に至らなくとも相応の耐圧劣化を起こしていることが推定された。このように、他三端子の劣化程度を計測することは、破壊端子の原因調査をする上で有用な情報を提供すると考えられ、当該 BPM から他三端子を丁寧に取外し端子に対し荷重試験を実施することにした。

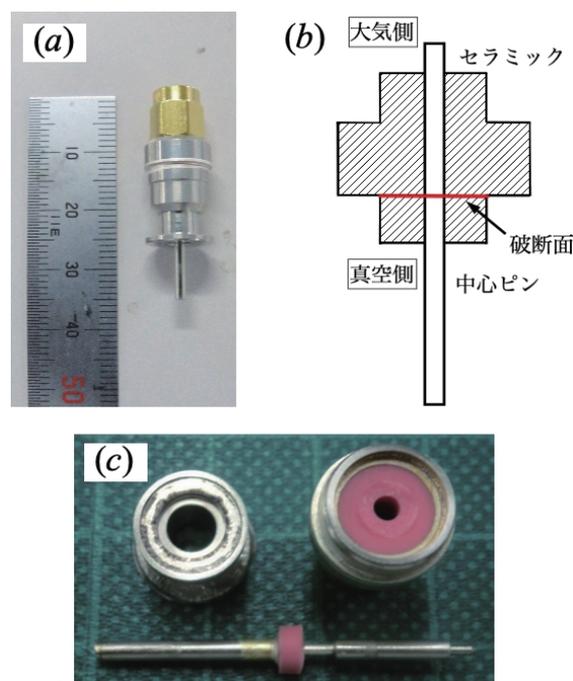
Figure 3: (a) Photograph of a BPM pickup without any damage, (b) schematic of the internal structure, and (c) photograph of the damaged pickup. It was divided into three pieces, and it can be found that the damaged ceramic was clearly fractured into two pieces.

号取出しのための中心ピン (コバルト、直径 1.8mm、全長 34mm) が真空側に突き出た真空フィードスルーである。Figure 3(b) に破断面 (赤線) を示す。今回の破壊はセラミックの下凸部 (真空側) が完全に破断することでリークに至ったことが判明した。Figure 3(c) に3つの部品に分解した端子²を示す。破断面は綺麗に破断してい

上記の“欠陥仮説”においてセラミックに働く力はパージ時に働く空気の流れが唯一想定される力の源泉である。ECS ラインの真空立上げのパージ時の空気の流れが BPM 電極を振動させ、電極振動がそのまま端子に伝達されることになる。Figure 1(b) に示すように、端子は BPM 胴体に溶接で固定され、中心ピンは電極に点溶接される。従って、端子は上下でしっかりと固定されるので電極振動が中心ピンの振動となり、最終的にはセラミックの振動に変換されることになる。この振動がセラミックの耐性劣化を引き起こす要因となる。

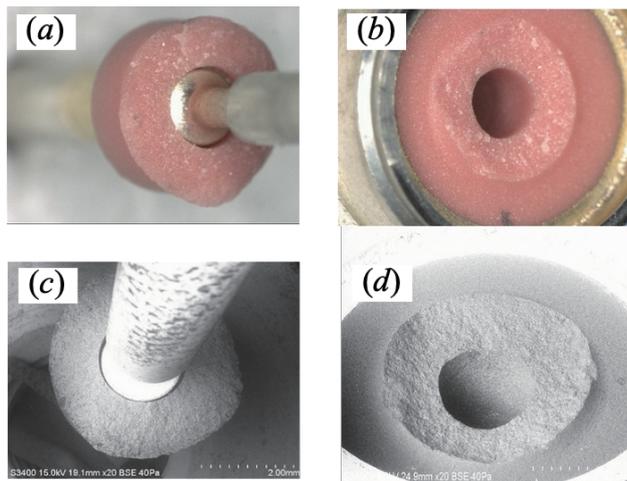
Figure 4: Photographs of both the fractured surfaces of ceramic ((a) separated small piece and (b) another one) obtained with an optical microscope, and those ((c) separated small piece and (d) another one) obtained with a SEM.

セラミックの破断は、金属とは異なり破断限界を越えると一気に破断が進行し、金属によく見られる破断の起点/終点を判別することは難しい。今回の破断も一見ただけではその判別が難しいが、例えば Fig. 4(d) を見ると破断面に向かって右側に起点らしき小さな陥没が見える。さらに左側を見ると破断面がわずかに隆起し、終点らしき小さな陥没が見える。このことは、セラミックに起点から終点に向けた方向に力が作用し、その結果剥離に至った、と考えられる。

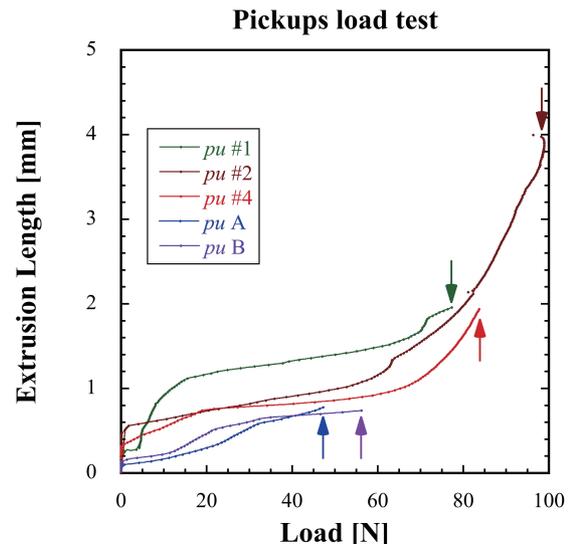
Figure 6(a) に荷重試験結果を示す。図中の矢印は最大荷重で各端子が破断したことを示す。ここで、*pu*#1、*pu*#2、*pu*#4 はBPM他三端子(端子番号はFig. 1(b)参照)を示し、*pu* A、*pu* B は未使用端子(他三端子とは同一ロット)のデータを示す。

Figure 6: Variations in the extrusion length as a function of the load to pickups. The arrows indicate the fractured load points to ceramic of the pickups.

の変位はセラミックへの荷重とは直接的には関係しない。荷重の立上がりを見ると、未使用端子に比べ他三端子の変位は大きい。このことは他三端子の中心ピンが未使用端子に比べ柔軟性が高いことを示す。また、端子の破壊点を見ると、未使用端子に比べ他三端子の破壊荷重は $1.5 \sim 2$ 倍大きい。特に端子#2 は他に比べ破壊荷重が 1.25 倍大きいことがわかる。

以上が荷重試験結果であるが、これをどのように解釈したら良いのだろうか。まず中心ピンの曲がりの問題であるが、他三端子の曲がりは荷重に対し、最初の段階では弾性変形をしているが、その後塑性変形領域に入ってから破断している。未使用端子は弾性変形領域で破断している。

端子破壊にはセラミックの段付き角部 (Fig. 3 (b) 参照) に働く応力が重要なパラメータとなるが、ANSYS による計算では中心ピンの軟化具合にほとんど関係なく、荷重 50 N におけるセラミックの段付き角部に働く応力は ~60 MPa 程度であった。未使用端子ではこの荷重で破断に至っているが、他三端子の破断荷重は未使用端子に比べむしろ大きい。このことは、他三端子の耐性は未使用端子に比べ劣化というより逆に耐性が高いことを示す。この結果は、これまで想定していた他三端子の耐性劣化に反駁する結果となった。

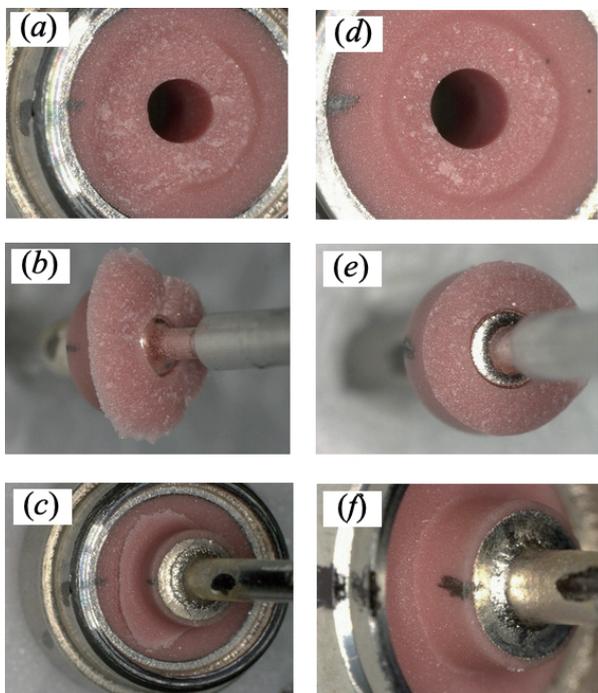
Figure 7: Photographs of both the ceramic surfaces for fractured pickups obtained in the load test, (a)((d)) p.u.#2 (p.u.A), one surface of the fractured piece, (b)((e)) another surface of it, and (c)((f)) another surface viewed from the reversed side obtained with an optical microscope.

Figure 7(c), (f) を見ると明らかなようにセラミックの破断小片の反対側の面をよく観察すると破断面に盛上がった痕が見える。これは粘着性の高い絆創膏を剥がすが如く、中心ピンの曲がりを通してセラミックに力が働き面全体がゆっくりと剥がれた痕のように見える。このような痕跡は破壊端子には見られていない。このこと

は、荷重試験で見られた破壊現象はリーク時のものとは別のメカニズムが働いた結果であることが強く示唆される。

荷重試験結果による他三端子の破壊荷重が未使用端子に比べ大きいことをどのように解釈したら良いのだろうか。これは難しい問題であるが、一つの仮説は端子溶接時に高温によりセラミックがさらに硬化したのではないかと考えられる。いずれにせよ、これまで想定していたページ時の電極振動によるセラミックの劣化を示すデータを本荷重試験で得ることはできなかった。破壊仮説は依然として残ることとなったが、運用上は当該 BPM 付近の真空立上げは、BPM 直ぐのポンプの仕様を停止し、直線部中央にある排気口からドライポンプを用いて排気を行いターボポンプを起動した後、BPM 直ぐのターボポンプ引き口バルブを開ければ今回のような端子破壊を避けることができるだろうと考えている。
