小型野生動物による J-PARC メインリングの光ファイバー通信への被害 DAMAGE TO FIBRE OPTIC COMMUNICATIONS IN THE J-PARC MAIN RING CAUSED BY SMALL WILDLIFE

山田 秀衛^{*,A)}, 上窪田 紀彦^{A)}, 木村 琢郎^{A)}, 国安 祐^{B)}, 佐藤 健一^{A)}, 下川 哲司^{A)}
Shuei Yamada^{*,A)}, Norihiko Kamikubota^{A)}, Takuro Kimura^{A)}, Yu Kuniyasu^{B)}, Kenichi Sato^{A)},
Tetsushi Shimogawa^{A)}

^{A)} High Energy Accelerator Research Organization (KEK) / J-PARC Center

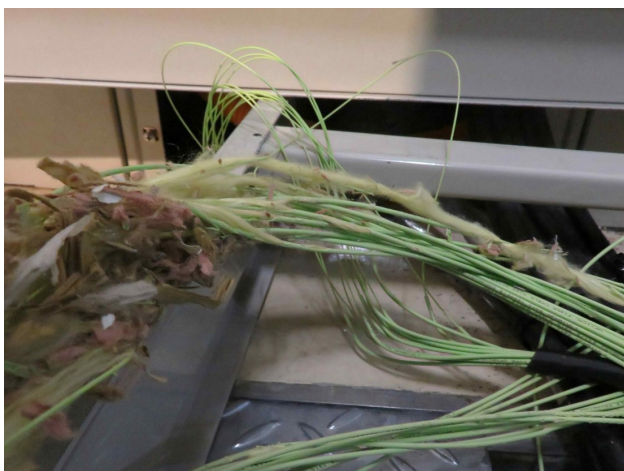
Figure 2: Damaged optical fibre cable. The outer sheath is missing and the reinforcing element is fraying.

接続する建屋内の単芯コードで、床下ピットの電線管内に敷設されている部分が損傷していた。電線管内から単芯コードを引き出したところ、外部被覆が失われており、内部の補強用繊維がほつれた状態になっていた (Fig. 2)。

実際に光ファイバがいつ損傷したのかは不明であるが、損傷したのは長期停止期間中であり、また損傷部を除去して余量分の光ファイバを再度融着することで速やかに復旧できたため、加速器の運転には支障を来さなかった。

主電磁石電源の光ファイバに関しては、配線経路を変更して極力地面から遠ざけることとした。また、これまで建屋間配線と建屋内配線を融着していたが、パッチパネルを導入することで障害発生時の切り分けを容易にし保守性も向上させた。

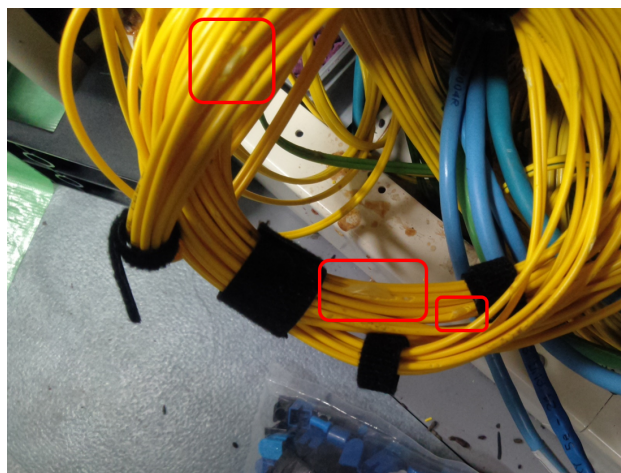
Figure 4: Damaged optical fibre cable (and mouse excreta). The core of the fibre is exposed (in boxes in the figure).

認したところ、いずれの障害も深夜の時間帯に発生しており、当該時間帯に作業を行った記録もないことから人為的なミスの可能性は排除された。次に障害が発生した全ての系統が共通して利用している、パッチパネルからエッジスイッチまで床下に敷設されている電線管の破損が疑われた。床下を点検した結果、この可能性も排除された。最終的に、19 インチラック内に敷設されていた光成端箱から電線管に光ファイバを導入する箇所、光ファイバの被覆が失われコアが露出していることが確認された (Fig. 4)。電線管内から単芯コードを引き出したところ、D1 での損傷と同様に外部被覆が失われており、内部の補強用繊維がほつれた状態になっていた。

こちらの障害も光ファイバが損傷したのは長期停止期間中であり、また予備の光ファイバを配線することで速やかに復旧できたため、やはり加速器の運転には支障を来さなかった。

光ファイバケーブルの食害があった箇所や、光ファイバケーブルが地上近くに敷設されている箇所には殺鼠剤と罠を設置した。

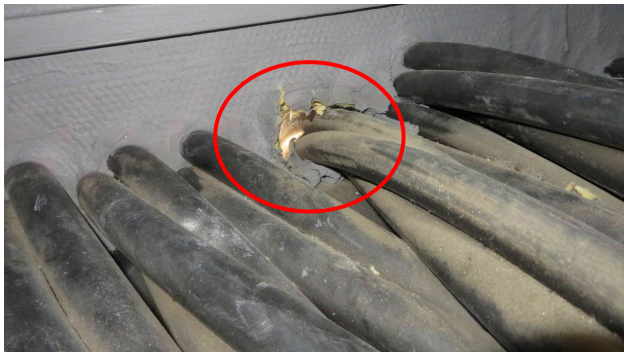
Figure 6: One of the mouse intrusion points (in an oval in the figure).

に外部から棟内に向かって押し広げたような穴が発見された (Fig. 6)。2022 年 2 月にケーブルを敷設し施工したパーティションにも穴が明けられていた。ネズミがパーティションに穴を開け、変圧器ヤードから棟内へ出入りしていたと推測される。

これらのことから、電源棟に電力ケーブルを導入する貫通部は施行時期の新旧に関わらず定期的に点検することとした。ネズミに穴を開けられた貫通部の穴は防鼠性のパテを充填して塞いだ。被害を受けていない貫通部の充填材も通常のものから防鼠性のものへ、点検の際に順次変更することにした。さらに、貫通部の周囲にはネズミ忌避剤を定期的に散布するようにした。

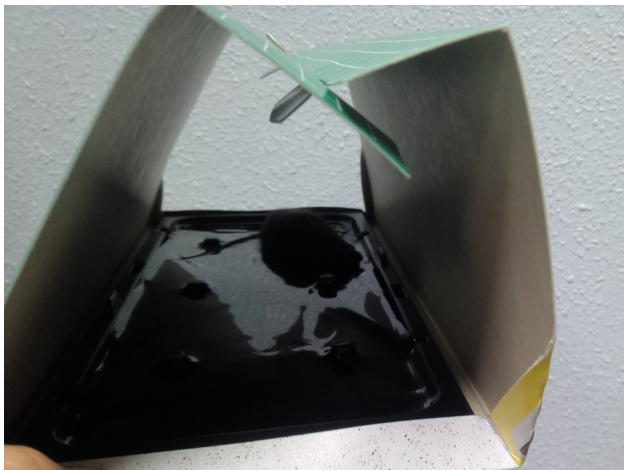
Figure 7: One of the mouse trapped.

光ファイバが損傷した箇所の近傍に粘着性の罠を仕掛けたところ、合計 3 匹のネズミを捕獲した (Fig. 7)。このことから、光ファイバはネズミによる食害をうけたと考えられる。
