CONFIRMATION AND READJUSTMENT OF BENDING MAGNET BEAMLINE OPTICS AT THE NEWSUBARU

Abstract

ニュースバル偏向電磁石ビームラインの光学系確認と再調整

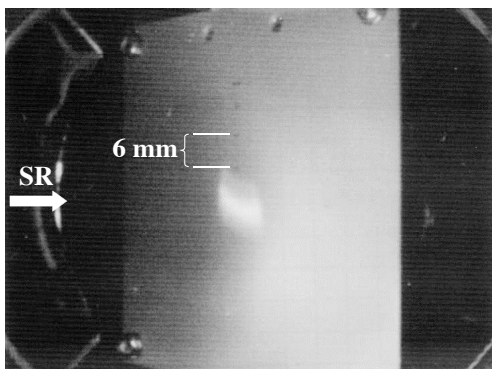
M0の状態を把握するため、スクリーンモニターを用いてM0下流でのプロファイルを確認した。得られたプロファイルを図3に示す。スポットはスクリーン上の広い視野の中で一つだけであり、スクリーン上の十字線のほぼ中央に位置していた。図3よりスクリーン上流部で、すでにプロファイルは左右非対称に歪んでいることがわかった。

図3：スクリーンモニターで確認したM0下流での放射光プロファイル。

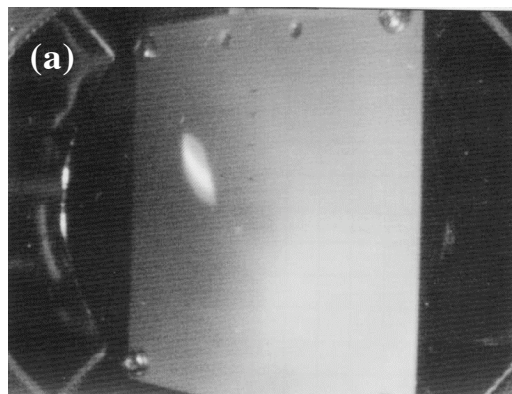
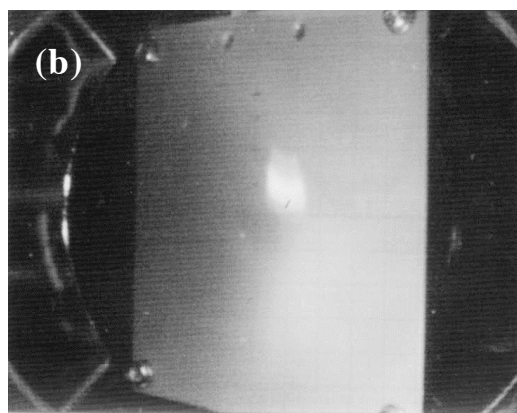
M0をx軸方向に動かしてプロファイルを観測した結果を図4に示す。M0を広範囲にわたって動かしてもスクリーン上に新たにスポットは現れず、M0の移動方向とスクリーン上のスポットの移動方向が一致したことから、観測したスポットがM0反射後にチェンバー内壁などに当たって反射した迷光でないことがわかった。なお、同じ動きに対してM1ミラー上流部のモニターでは迷光を含めて複数のスポットが確認できていた。

M0をx軸方向に動かすことでスポット形状は変化し、M0をリング内側方向に動かすほど、プロファイルはより左右非対称になった。M0を外側に動かした場合、プロファイルは左右対称に近づいた。

図4：M0をx軸方向に動かしたときのスクリーン上のプロファイル。(a)はM0をリング内側方向に7mm、(b)はリング外側方向に3mm動かしたときの結果である。

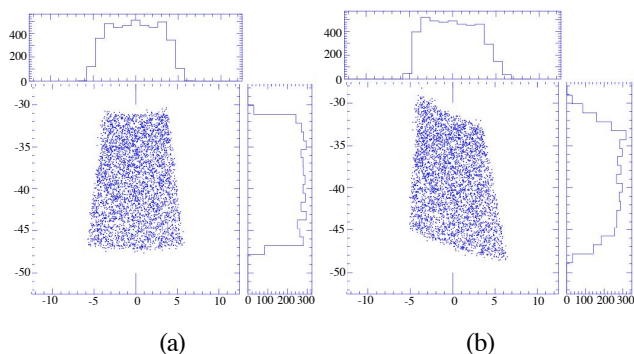
M1下流での左右非対称なプロファイルの歪みの原因としてM0の光軸のずれが考えられる。我々はSHADOWを用いて光線追跡シミュレーションを行い、得られた計算結果とスクリーン上のプロファイルを比較した。M0に光軸のずれがない場合のシミュレーション結果を図5に示す。図5と実際に観測されたスポットの形状(図3)は大きく異なっていた。このため、M0の位置と傾きを様々に変えてシミュレーションを行った。シミュレーションの結果、M0を $\square x$ と $\square z$ 方向にずらした場合に、実測に近い形状が得られた。このときのプロファイルを図6に示す。 $\square x$ は水平方向と垂直方向の集光に寄与するため、現在のM0下流でのプロファイルは設計モデルよりも水平方向で集光が強く、垂直方向で弱くなっている。また、図6より $\square z$ のずれがプロファイルの左右非対称な歪みの原因である可能性が高い。さらに、M0が $\square x$ 、 $\square z$ 方向にずれた状態(図6(b))で、M0をx軸方向に動かした場合のシミュレーション結果を図7に示す。この場合についても、実測に近い結果が得られた。

図6：(a)はM0を $\angle x$ 方向に -0.5deg 動かした場合のシミュレーション結果。(b)は(a)の状態から、さらにM0を $\angle z$ 方向に 0.2deg 動かした場合の結果である。

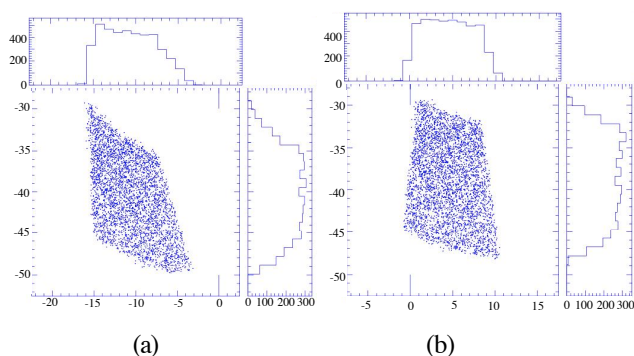
図7：M0が $\angle x$ 、 $\angle z$ 方向にずれた状態(図6(b))から、(a)はM0をx軸方向に対してリング内側に7mm、(b)はリング外側に3mm移動させたときのシミュレーション結果。

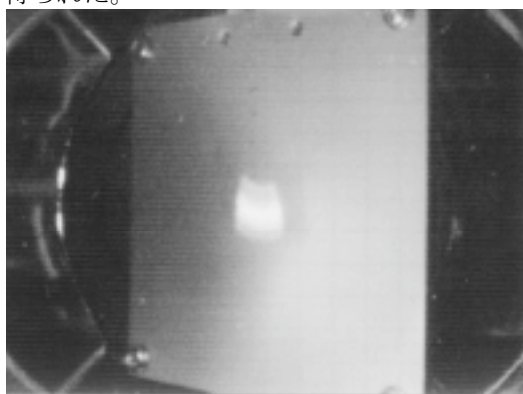
図8：M0の $\angle z$ 調整後のスクリーン上のスポットの実測結果。 $\angle z$ の変更量は調整前の状態(図3)から $+8.7\text{mrad}$ である。

を比較することによって現在のBL6の光学系はM0が $\angle x$ 、 $\angle z$ 方向にずれている可能性が高いとわかった。この結果を元に、我々はM0、M1を再調整した。M0の $\angle z$ を調整した後のスクリーン上のプロファイルを図8に示す。 $\angle z$ を変えることでプロファイルはフラットに近づき、ほぼ左右対称な形になった。 $\angle x$ については補正量が大きく、放射光がM1から外れてエンドステーションまで光が届かなくなってしまったため、今回、補正は行わなかった。M0の $\angle z$ を調整し、さらにM1を微調整することでM1下流でほぼ左右対称なプロファイルが得られた。
