CONTAMINATION PROBLEM WITH THE MAGNET COOLING WATER SYSTEM

Takamasa Ohkubo^{1A)}, Takashi Kawamoto^{B)}, Mika Masuzawa^{B)}, Yasunobu Ohsawa^{B)}, Ryuhei Sugawara^{B)}

^{B)}High Energy Accelerator Research Organization (KEK)

電磁石冷却水システムにおける不純物問題

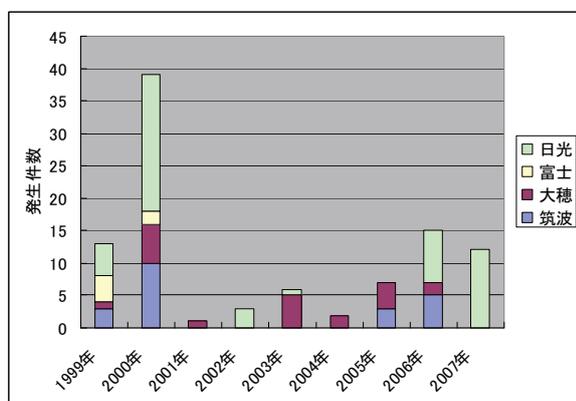
図2は、KEKBが物理実験を開始してから2007年6月末までに、電磁石冷却水流量低下インターロックが発生した件数(年別)である。

実験開始初期に発生件数が多いが、これは冷却水中に含まれる気泡が原因であった。気泡を排出するように冷却水配管を改造する事により問題解決を見た。しかし、2003年から再びインターロックの発生

が増え始めている。原因は2002年の冷却水循環用ステンレスポンプのメンテナンス時に使用した、ポンプ軸受け用オイル（鉱物油）やシリコンオイルが冷却水に混入したためである^[1]。混入したオイルは流量調整バルブ、磁石冷却水入口側備え付けのストレーナに付着した。流量調整バルブの付着物の写真を図3に示す。化学分析の結果、この付着物にオイル成分が含まれていることが分かった。付着したオイルは冷却水流量を低下させ、インターロックを発生させたのである。これら流量調整バルブの付着物についてはイソプロピルアルコールで洗浄した後、綿棒を用いて清掃した。

オイルの混入があったポンプ地区は筑波、大穂、日光の3地区であり、オイル混入を免れた富士地区においては、2002年以降冷却水流量低下インターロックは発生していない。

図2. 1999年～2007年 電磁石冷却水流量低下インターロック発生件数

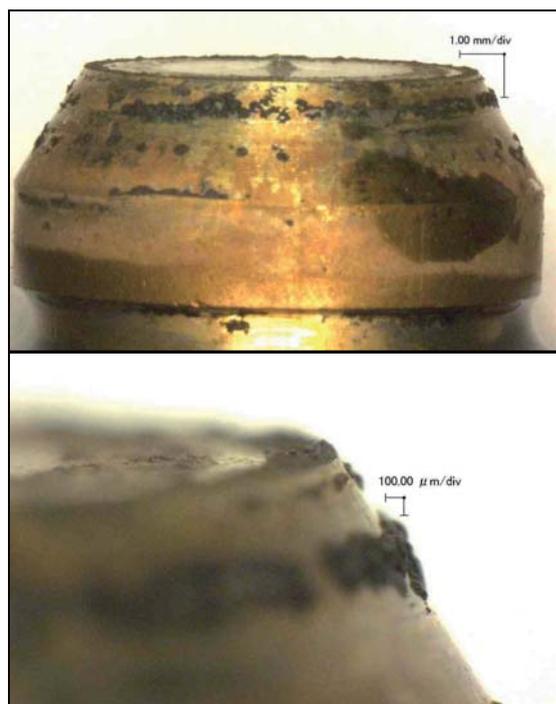
図3. 大穂地区ウィグラー電磁石流量調整バルブの付着物（上）とその拡大図（下）

KEKB冷却水システムは密閉式だが、冷却水に異物が混入した場合、取り除くことができるように電磁石冷却水入口側にストレーナを設置している。冷却水にオイルが混入する以前は、ストレーナに汚れはなく、ブラシで水洗いをして再使用をしていた。混入後はオイルがストレーナに付着し、黒っぽく汚れている。オイルは水洗いでは当然落ちないので、混入した地区のストレーナは毎年交換する。

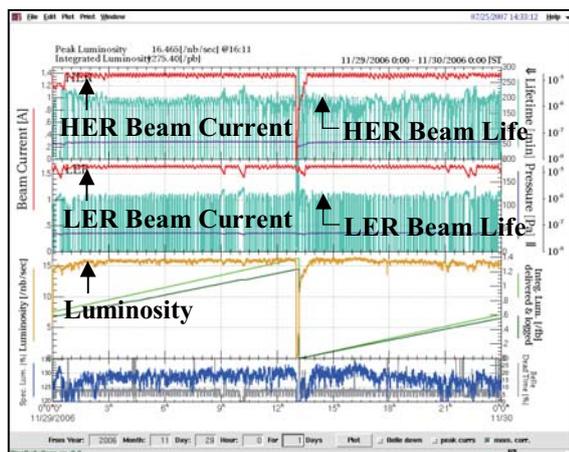
図4は、2006年11月29日の実験の様子である。13:01に、RF空洞（D10A）のトリップが原因でビームアポートした。ダウンしたRF空洞に問題がない事を確認して立ち上げ、数分後にはビームを蓄積して実験を再開している。積分ルミノシティのロスは少なく、ビームアポート後もルミノシティは順調に回復していることが分かる。

図4.2006年11月29日の様子（RFトリップによりビーム運転中断の場合）

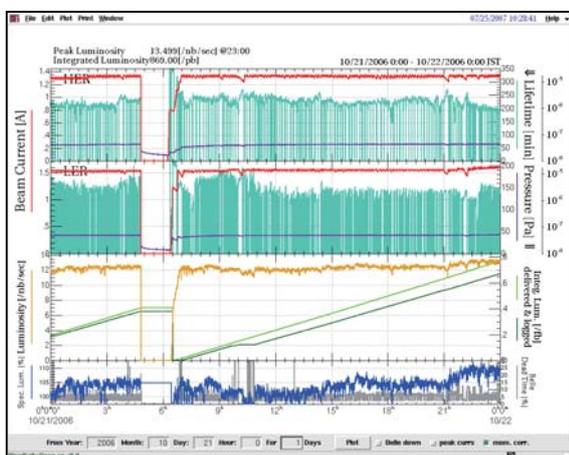
図5は、2006年10月21日の実験の様子である。4時51分にリング一周で1つの電源につながる四極電磁石の一台（QF4E.5）に、冷却水流量低下のインターロックが発生し電源がダウンした。トンネル内に入域して冷却水流量調整を実施、その後電磁石を初期化して実験を再開している。実験を再開するまでにおよそ1時間30分かかっている。0時からインターロックが発生する4時50分までの積分ルミノシティは約197.1/pbであった。1時間当たり約40.8/pbであるので、1時間30分では約61.2/pb分のルミノシティをロスしたことになる。

図5.2006年10月21日の様子（四極電磁石電源ダウンによるビーム運転中断の場合）

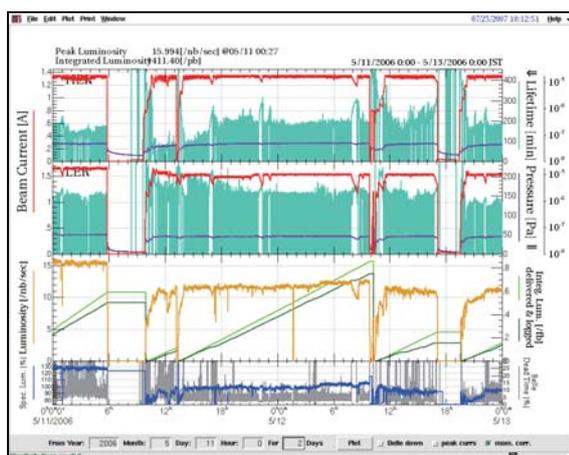
図6は、2006年5月11日、12日の二日間の実験の様子である。5月11日5時50分に偏向電磁石の一台（B2E.103）に、冷却水流量低下のインターロックが発生し電源がダウンした。トンネル内に入域して冷却水流量調整を実施、電磁石を初期化した後に光学補正を行い、実験を再開している。実験を再開するまでにおよそ4時間かかっている。0時からインターロックが発生する5時50分までの積分ルミノシティは約276.9/pbであった。1時間当たり約47.5/pbであるので、4時間では約190/pb分ルミノシティをロスしたことになる。また、光学補正後ルミノシティが回復していないことが分かる。さらに、実験開始後はHERのビームライフが短く不安定である。インターロック発生前のルミノシティが15～16/nb/sであるのに対し、発生後は2割程度減少している。その後約1日実験を続け、ビーム軌道調整等行ないルミノシティ向上を試みたが回復しなかった。5月12日17時にビームを捨てて、再度光学補正を行い、19時30分頃より実験を再開した。この後もルミノシティは回復せず14/nb/s程度であり、定期メンテナンス日を迎えた。光学補正を行うと、加速器の性能を回復させるまでに数日かかることも多々ある。

上記3例を比較しても偏向電磁石電源がダウンした場合、明らかに実験停止時間が長く、ルミノシティに与える影響も大きい。

図6.2006年5月11日、12日の様子（偏向電磁石電源ダウンによるビーム運転中断の場合）
