## Maintenance Activity of Klystrons and Thyratrons in KEK Electron-Positron Linac ( II )

<sup>A)</sup> Mitsubishi Electric System & Service Co.,Ltd.

<sup>B)</sup> High Energy Accelerator Research Organization (KEK)

## KEK 電子陽電子入射器におけるクライストロンおよび サイラトロンの維持管理 (II)

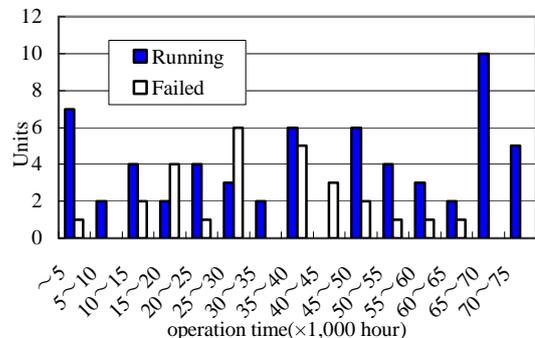
図1: クライストロン運転使用時間分布

図1に現在のクライストロンの使用状況及び2000年度以降故障したものの使用時間分布を示す。現在使用中のクライストロンは65,000～70,000時間使用しているものが最も多く、平均運転時間は約40,000時間である。また、故障クライストロンの平均運転時間は約31,500時間である。

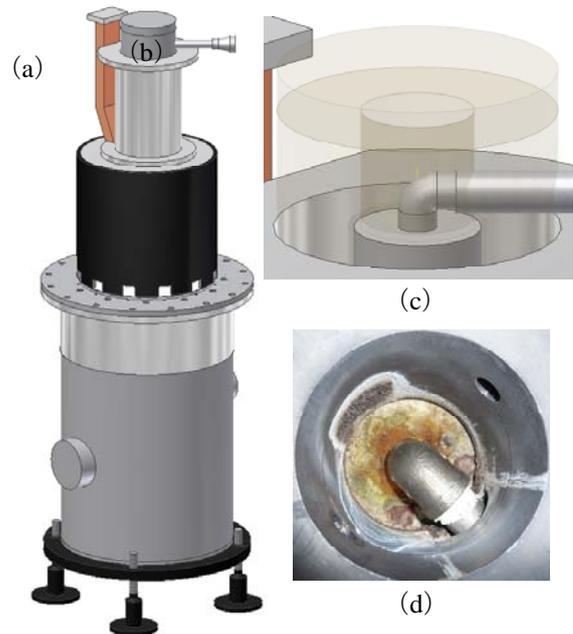
図2：クライストロンコレクター部の水漏れ箇所

維持管理として長期メンテナンス時に集束電磁石の抵抗測定を絶縁抵抗計で1000Vの電圧を印加して行い、絶縁不良が確認されたクライストロンアセンブリの交換を行っている。正常時のコイル、アース間の抵抗は2000M $\Omega$ だが、異常時はテスター測定で30k $\Omega$ まで下がるものもある。異常と判断されたものでも完全に絶縁不良を起こしておらず、正常時と変わらない動作が可能であるが、時間が経てば完全に絶縁不良を起こす為、事前交換を行っている。絶縁不良になる原因として集束電磁石本体の水漏れによる場合とクライストロンからの水漏れが原因の場合がある。2000年度以降集束電磁石不具合が原因で交換した台数が11台あり、集束電磁石が原因のものが7台、クライストロンからの水漏れが原因と思われるものが4台(コレクター冷却水配管部分3台、温度センサー取り付け部分1台)あった。

図2にクライストロンコレクター部の水漏れ箇所を示す。水漏れが起こる箇所は、放射線防護用鉛に囲まれた冷却水配管の部分であり(図2-c)、使用しているシールテープが放射線により劣化した事が原因と推測される。長期メンテナンス時に運転使用中のクライストロンを確認すると、4台にコレクター部分から水漏れの形跡が確認された(図2-d)。手直しを行うには放射線防護用鉛(重量125kg)を取り外して作業を行う必要があり、その準備を進めている。また、冷却水配管部手直しには放射線に耐性のあるシールテープに交換する予定である。

- (a) クライストロンアセンブリ全体図
- (b) クライストロンコレクター部
- (c) (b)を拡大し、鉛を半透明にした状態。
- (d) コレクター部分からの水漏れ写真

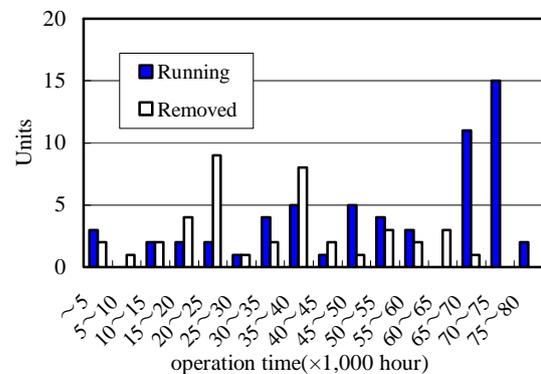
図3：導波管高周波窓運転使用時間分布

図3に現在の導波管高周波窓の使用状況及び1998年度以降撤去したものの使用時間分布を示す。

現在使用中の導波管高周波窓は70,000~75,000時間使用しているものが最も多く、平均運転時間は約51,500時間である。また、撤去済み導波管高周波窓の平均運転時間は約33,000時間である。2007年度は3個の交換を行っている。導波管窓の主な交換理由はリーク、X線発生、VSWR多発、汚れ、温度上昇、寿命である<sup>[5]</sup>。

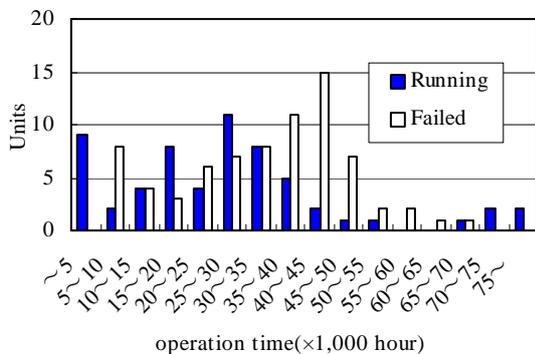
図4：サイラトロン運転使用時間分布

図4に現在のサイラトロンの使用状況及び1998年度以降故障したものの使用時間分布を示す。現在使用中のサイラトロンは25,000～30,000時間使用しているものが最も多く、平均使用時間は約26,500時間である。また、故障サイラトロンの平均使用時間は約33,000時間である。2007年度は18台のサイラトロンを交換しているが、これは早期事前交換<sup>[6]</sup>の8台を含めた数である。サイラトロンの故障が原因で交換した台数は10台であった。

サイラトロンの主な故障原因は耐圧不良、リザーバガス減少、補助グリッドの放電、アノード部放電、異常ノイズ発生である<sup>[7]</sup>。

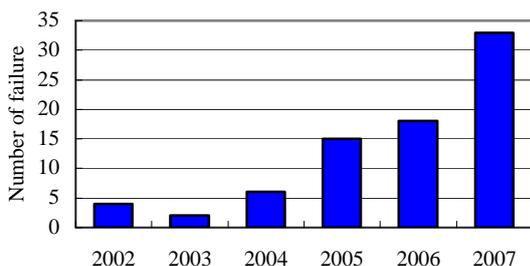
図5：集束電磁石電源故障分布

図5に2002年度以降の集束電磁石電源故障分布を示す。2005年度から故障台数が徐々に増えている。その為、2005年度の長期メンテナンス時に集塵用フィルターの交換を行った。2006年度は前年度とほぼ同じ台数が故障している。2007年度には故障台数が33台と大きく増加した。

2005年度からの故障理由のほとんどはファンの停止によるものであった。ファンのMTBFは70,000時間とのデータがあり、運転開始から10年以上(70,000時間以上の運転時間)経過していることを考慮すると今後もファンの寿命によるものと思われる電源の故障台数が増えると予想される為、長期メンテナンス時に予備電源も含めて全てのファンを交換する準備を進めている。
