PRESENT STATUS OF KLYSTRON MODULATORS FOR THE KEK ELECTRON-POSITRON INJECTOR LINAC

Mitsuo Akemoto¹, Hiroyuki Honma, Hiromitsu Nakajima, Tetsuo Shidara, Shigeki Fukuda
High Energy Accelerator Research Organization(KEK)
1-1 Oho, Tsukuba, Ibaraki, 305-0801

KEK電子・陽電子入射器用クライストロン電源の現状

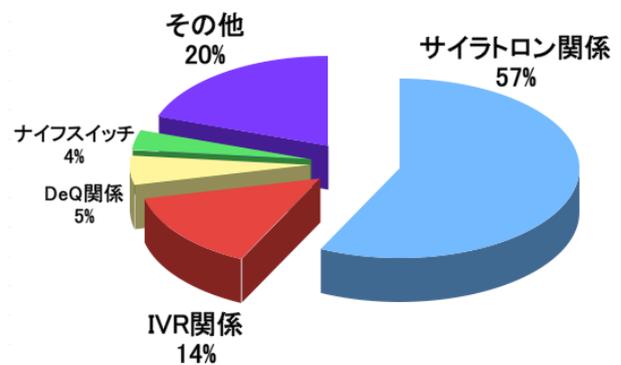
現在、入射器は年間運転時間が7,000時間を超える運転が順調に行われている^[1]。2007年度、運転中に発生したクライストロン電源に直接関係するトラブルは57件で、図1にその内訳を示す。但し、CTと4-4ユニット部のスイッチング電源のトラブルに関連したものは含まれていない。一番のトラブルはサイラトロン関係で、全体の約6割を占める。その中身はキープアライブ電流の調整等(20件、サイラトロン関係内63%)、サイラトロン不良による交換(10件、31%)、冷却ファン交換等(2件、6%)である。サイラ

トロン^[2]については3章で詳しく述べる。二番目におおいいのはIVR(誘導電圧調整器)で、その内約8割(6件)が機械的な不良によるトラブルであった。ナイフスイッチのトラブルは主電力AC200V,3相のナイフスイッチの接触部で60度を超える発熱トラブルである。現在、IVRとナイフスイッチは重故障を未然に防ぐため、非接触の放射温度計で温度異常がないか、1ヶ月定期検査を実施している。

図1：クライストロン電源トラブルの内訳

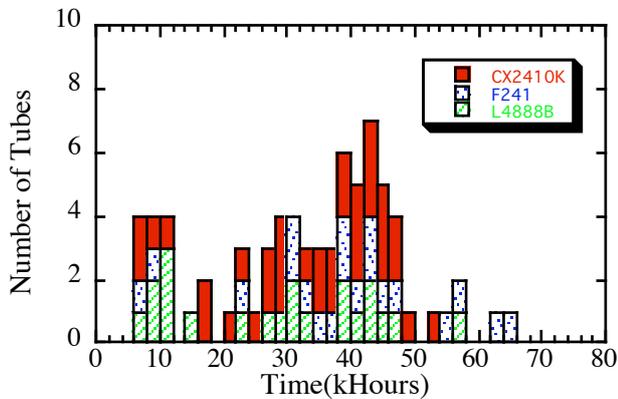
図2に1998年9月～2008年2月までの故障したサイラトロン74台の寿命分布を示す。平均寿命は33.4k時間である。このデータからサイラトロンの品質は大変大きなバラツキがあることが分かる。運転管理に於いては、十分な予備球を準備する必要がある。

図2：故障したサイラトロンの寿命分布

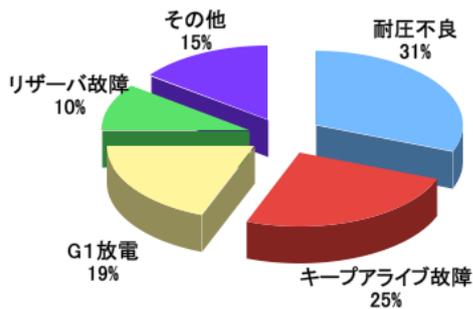
図3に故障したサイラトロンの内訳を示す。耐圧不良が約3割を占める。この故障は寿命が短いものが多く属している。キープアライブ故障はキープアライブ電流が流れない状態になって、スイッチングが不安定になるもので、寿命が長いものが多く属している。G1放電はCX2410K特有の故障で、G1電極接続端子とカソードフランジでアーク放電する。これはG1カソードの構造に起因した問題であることが判明したので、これを改善した新しいサイラトロンCX2411Kを、CX2410Kの後継サイラトロンとして2007年度より使用している。

図3：故障したサイラトロンの内訳

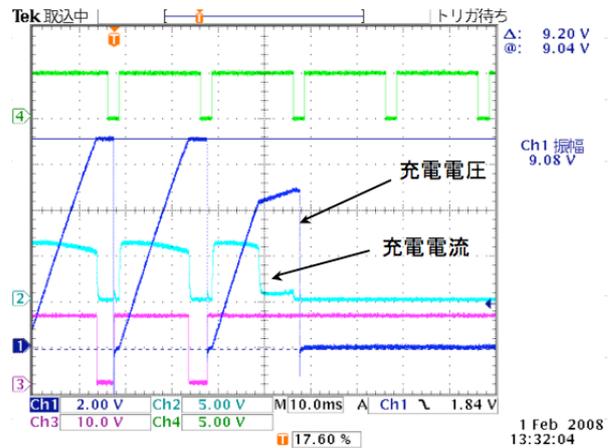
初期の段階では、IGBTスイッチの両導通による短絡でIGBTが破損する故障が多発した。この故障に対してはIGBTを短絡保証型に変更すると共に、ドライブ回路が誤動作しないよう保護回路を強化した。この改良によって、ほぼ起きなくなった。今、最も大きな問題になっているのは、約1,000~5,000時間運転後に、図6に示すような充電電流が充電途中で急激に減少する異常が現れ、その後定常化し、最後は所定の充電電圧に充電が出来なくなる故障である。この故障は高圧トランスユニット内の最高電位部にある高圧整流ダイオードを破損(短絡)していることが多く、中には高圧パルストランスの巻線部も破損する場合もある。この故障は約17,000時間と比較的長寿命であった2号機においても同様に起き、すべての電源で発生している。現在、この原因調査を行っている最中で、第一要因はまだ判明していない。この故障の特徴は短時間の運転では起こらないこと、そして平均出力電力の大きさに比例して故障が早く現れる傾向があることから、熱的な問題が深く関わっているものと考えられる。特に、この電源は小型化を重視したため、高圧トランスユニットの高さが大幅に制約され、高圧パルストランスを横置にし

ているため排熱において厳しい設計になっている。

図6：充電電流の異常減少波形の例
(充電電圧:10 kV/div, 充電電流:1A/div)

原因究明を進めているが、故障箇所である高圧トランスユニットの設計を全面的に見直し、温度上昇を低減させるような配置、構造、コア材質、巻線材質の検討を行った。その結果、発熱量低減のため、2次巻線の線種を太く、短くし銅損を低減し、また形状、寸法の制約、鉄損からアモルファスを採用することにした。また排熱効率を上げるために、高圧トランスを縦置きとし、タンクのヒートシンクを強化する。今後、高圧トランスユニットの試作、評価試験を行い、今年末に電源1台を改造して試験する予定である。
