## PRESENT STATUS OF RF SOURCE OPERATION AT J-PARC LINAC

## J-PARC リニアック高周波源運転の現状

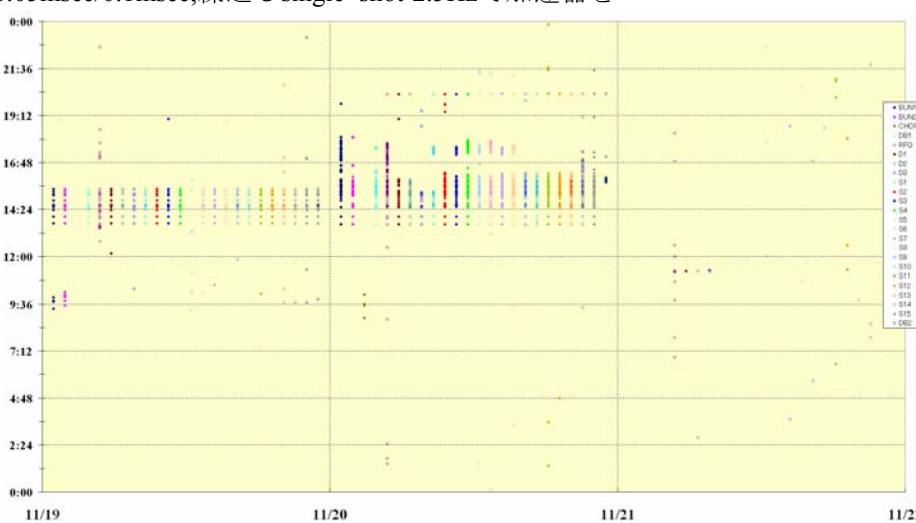
図2はRUN#11 2007/11/19から11/21のTripを時間帯別で表示したものである。横軸は日付と各ステーション、縦軸は時刻を示す。横に並んでいるドットは同時に各ステーションでTripが発生したことを示す。また縦に連続でドットがある場合はTripが連続したことを示す。この期間は前述の12MHzマスター オシレーター不具合のときでTripが多発したことが確認できる。12MHzマスター オシレーター交換後の11/20 21:30以降は安定した状態(Tripの少ない)

に戻ったことが分かる。安定時のTripは、ランダムに発生し前後のステーションの影響は無いと考えられる。

図2：Tripの発生時刻別表示(2007年11/19-21)

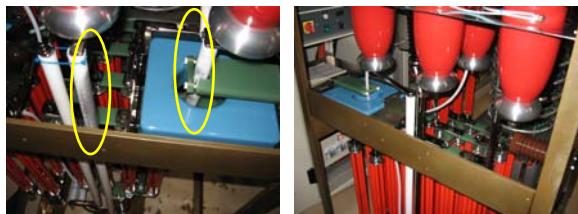
[現象] HVDPCS#3のフォルトが多発した(26回)。4/19に高圧電圧の設定値を106 kVから103 kVに下げてからは回数が減った。はじめはS6クライストロンのイオンポンプ電流の増加が見られたが、その後真空度が全く悪化しない現象も見られる。[原因] アノード変調器内部を観察したところアノード分圧回路とヒーターカソード回路で放電痕が見つかった。Mアノード電流測定用CT-配線(10D)間距離が近すぎるため放電が起きたと考えられる。[対策] アノード電流用CTを撤去した。Run#16,#17ではHVDPCS#3のフォルトは発生していない。クライストロンの耐圧劣化ではないと考えられる。CTがついている変調器はあと10台ある。夏期保守期間に撤去または放電対策を実施する<sup>[3]</sup>。

図3：Mアノード変調器内部  
(左:放電部 右:CT削除)
