## STATUS OF KURRI-LINAC

<sup>A)</sup> Research Reactor Institute, Kyoto University

## 京大炉中性子発生装置（電子ライナック）の現状

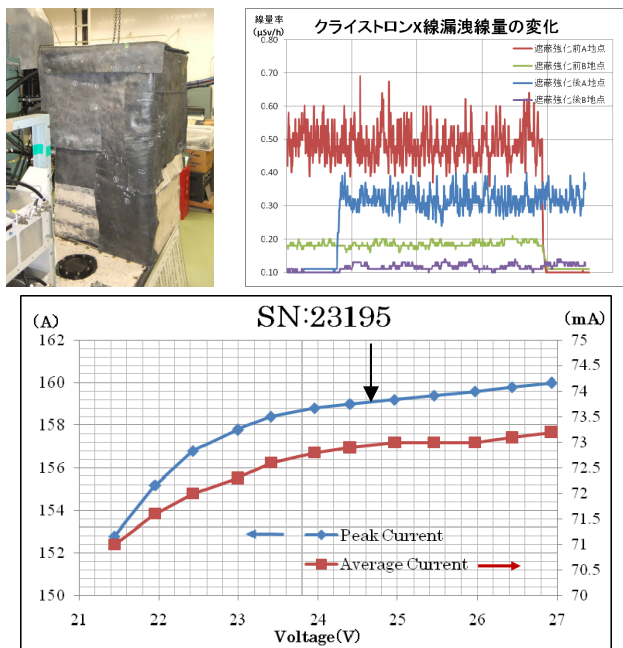
図 2 : クライストロン交換

交換と同時に、以前より懸念していたクライストロンからの漏洩線量について対策を行った。コレクタ上部からの漏洩線量を抑えるために 3mm の鉛板を追加して遮蔽を強化することで、モニタ位置 A,B における空間線量率を、従来の半分程度にまで抑えることに成功した (図 2 上)。

(上左) 上部に 3mm の鉛板追加。

(上右) 漏洩線量の変化 : Long80 Hz での比較  
横軸は任意時間、縦軸が線量率、A,B 地点共に遮蔽の効果を確認できる

(下) クライストロンヒーター加熱カーブ  
矢印の地点から使用開始

交換後に、前々回の発表<sup>[1]</sup>と同様にヒーター電力の調整を実施し、低いヒーター電力によって寿命の延長を図った (図 2 下)。

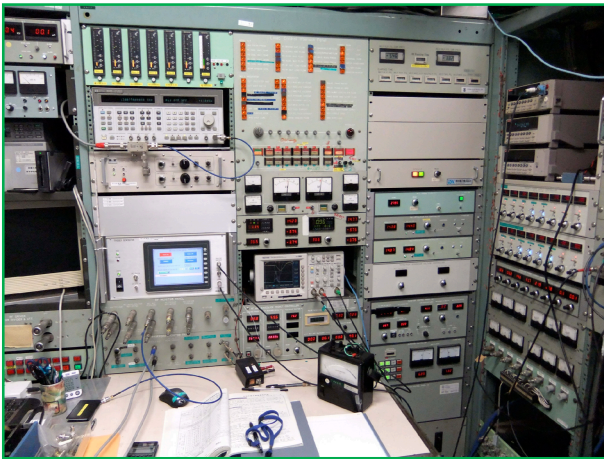
制御室のビーム調整用のマグネット電源からの冷却ファンの騒音や電源の発熱が、大きく制御室の環境を損ねていた。環境改善のために、2011 年 3 月に電源を隣のマイクロ波発生室に移設し、制御室で遠隔操作可能とした。同時に電源の電流表示を小数 2 桁までのデジタル表示にした (図 3 右側)。また、同時に電源のあったスペースに高圧コントローラ電源を移設し (同中央右)、音を出していたインジェクター絶縁トランスも移設した。

図3：環境改善後の制御室  
左側に RF ドライバーとトリガージェネレータ & ディレイ、中央右に高圧コントローラ、右側にマグネット電源遠隔操作装置がある

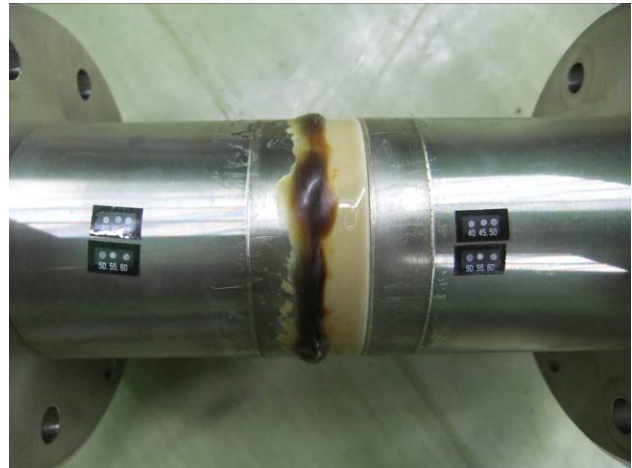
図4：シール剤が劣化した絶縁配管  
前後に温度測定シールで温度を確認したが、マークの変化はなかった

2010年9月頃より No.2 加速管出口の真空が悪化し始めた。ヘリウムリークの調査を行ったところ、加速管出口に2本直列に設置しているビーム測定用絶縁配管の後段から漏れが発生していることが判明した。詳細箇所はセラミックス・金属接合部であった。ビームには影響を与えない程度の真空悪化であったため、一時的措置としてシール剤を塗布することで対応したが、すぐに黒色となって劣化し効果がなくなった。ビーム衝突の影響を考え、シールによる温度測定を行ったが40度以上に上昇している様子はなく、経年劣化が原因である可能性が高い(図4)。

その後、12月に配管を交換し正常状態に回復したが、12月末に再び真空悪化が発生した。同様に調査を行うと、交換しなかった絶縁配管で漏れが見された。絶縁配管が手元になかったため、直管に交換したところ、真空悪化はなくなった。原因は同様に経年劣化であると思われる。
