PRESENT STATUS OF PF-RING AND PF-AR

Takashi Obina

for Accelerator Division 7, High Energy Accelerator Research Organization (KEK)

Abstract

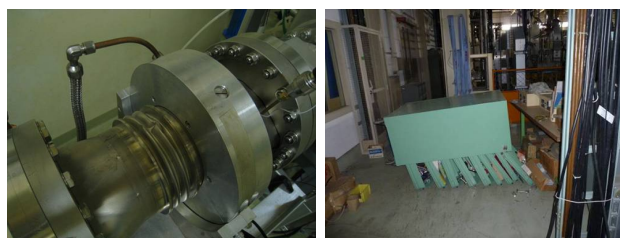
図3：地震の被害写真（一部）

PF リングでもっとも大きい被害はリング壁電流モニターにて使用していた成形ベローズが破断したことであった。これによってリングの西半周が大気解放されてしまった。

このほかにも図 3 にある通り多くの被害があった

左：成形ベローズ破断
このため、リング半周大気リークした
右：工具箱転倒（固定していなかったことが原因）

制御ラック転倒（運転に使用しているラックは床に固定していたが、たまたま使用していないラックをそのまま放置していたところ地震で転倒し、巻き添えて隣の制御ラックまで転倒してしまった）

4月中にはリング真空および入射 Linac の最終部分である第3スイッチヤードでの真空復旧作業を開始した。リークした壁電流モニターは取り外してダミー管に置き換えている。つづいて冷却水の漏水チェックの他、RF系の高電圧試験、電磁石電源の試運転など、運転へ向けての復旧をおこなった。マグネットに関しては垂直方向の測量をするのみとして、アライメントや水平方向の測量は時間がかかるため夏の作業にまわすこととした。
