RECOVERY STATUS OF J-PARC LINAC AFTER TOHOKU - PACIFIC OCEAN EARTHQUAKE

The big earthquake hit a broad area in Japan, including Tokai, on March 11, 2011. We report the damages and the recovery status of J-PARC Linac in this paper.

地震後の J-PARC リニアック復旧状況

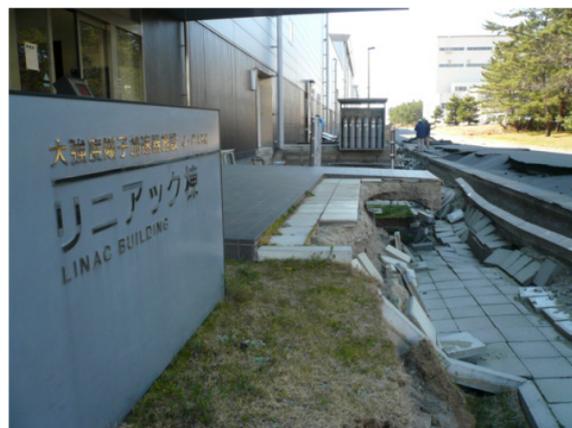
図1：リニアック棟エントランス前

建屋関係では、リニアック棟エントランス周辺が大きく陥没、給排水配管が損傷し工水供給が停止した(図1)。このため機器冷却用の純水製造が不可能となり、2011年7月末時点での加速器機器への冷却水供給は停止したままである。同じく埋設され

ていた消火栓の屋外配管も損傷しており、消火設備も復旧していない。また、床下の穿孔調査により周辺部の部屋の床下には数十センチ程度の空間が発生していることも判明した。

これらの建屋・設備関係の被害は現在復旧工事が行われている最中である。

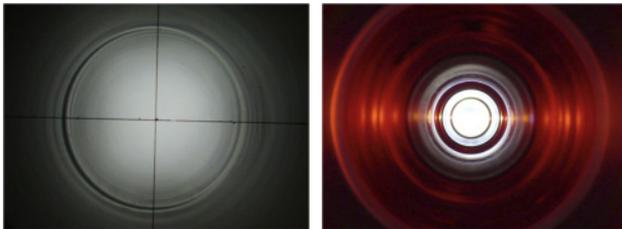
図2：ボア中心の写真。左：DTL、右：SDTL

DTL空洞内部の写真撮影を行った結果、図2に示すようにDTボアの中心位置には明らかなアライメントのずれが認められた。DTLのDT写真では明らかに影の部分が片寄りになっており、ボア中心がずれている。一方SDTLではボア中心は同心円状に並んでいる様子が分かる。

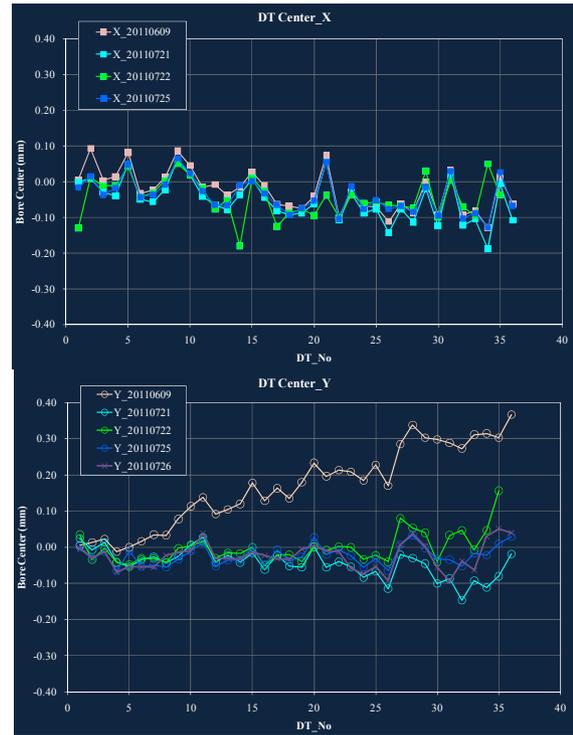
図3：DTL1-1のDTボア位置測定結果

DTL空洞は3台のユニットタンク（DTL1ではDTL1ではユニットタンクD1-1のDTボア位置の測定を行った。DTボア内にターゲットを置き、その位置をアライメントテレスコープで測定した。測定結果を図3に示す。上がX（水平）方向、下がY（垂直）方向のグラフである。

横軸がDT番号、縦軸はDTL1の最上流と最下流で軸を作りそこからのボア中心のずれを示したものである。Y方向で大きく（約0.3mm）傾いているものは地震後の測定であり、地震により空洞本体のアライメントが床面に沿ってずれたことを示している。DTL空洞本体のアライメントを行った後の測定ではその傾きが修正されている（グラフは日を変えて複数測定）。地震の影響により、X方向には最大で0.2mm弱のばらつき、すなわちDTのずれが見られた。Y方向はX方向ほど大きなばらつきは無い。このDTのずれを修正するためには、ユニットタンクを分割しDTを再アライメントする必要があり、早期のビーム再開は不可能となる。このため現段階で

は修正を行わないこととなった。ずれを考慮したビームシミュレーションに関しては参考文献^[1]に詳述されているので、そちらをご覧ください。

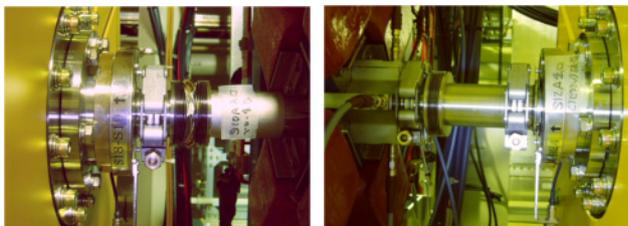
図4：破損した BPM (左) 及び CT (右)

空洞間に設置されたモニター類の被害は大きく、(Beam Position Monitor) BPM 及び (Current Transformer) CT の大多数が破損した。図4に破損した BPM 及び CT の写真を示す。BPM に溶接されたベローズが破損、また CT は本体と単管の接続部分が破損して完全に分離している。またモニターは付いていないが、ビームパイプのベローズ部も同様に破損している。これらの破損箇所から大気が空洞内に入ったため、SDTL 空洞 30 台中 29 台の空洞が大気に晒されることとなった。

破損したモニターは全数取り外し、現在新規モニターを製作中であり、空洞アライメントが終了次第ビームライン上に装着予定である。

また、大気に晒された空洞は、リークチェックと窒素パージを行った後真空引きを開始、全空洞で 10^{-5} Pa 台まで回復したことを確認した。

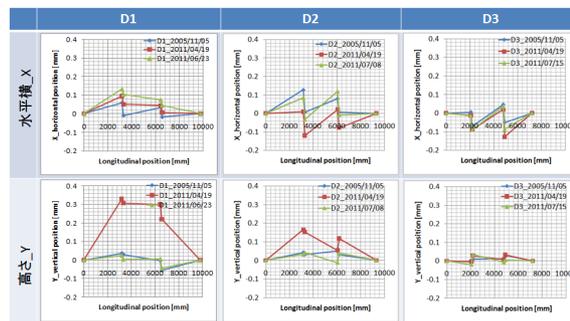
図5：DTL 空洞単体でのアライメント結果

2.3 項の加速器本体の被害で述べたように、DTL 空洞はトンネル床面のずれに沿うように大きく曲がった。特に DTL1 では最大 0.3mm の高さのずれ、すなわちユニットタンク結合部の曲がりが発生した。本来、ユニットタンクでの折れ曲りを修正するためには DTL 空洞をユニットタンクごとに分割し、ユニットタンクごとにアライメントを行ってから再結合する必要がある。ただしこの方法では時間がかかるため、本復旧作業ではある程度の結合部のずれは許容することとし、3 ユニットタンクを結合したまま空洞の再アライメント、すなわち折れ曲りの修正を行った。再アライメント前後での測定結果を図5に示す。

DTL1 の X 方向を除き、地震後に大きくずれていた加速空洞が、空洞インストール時と同等の位置に修正された事が分かる。DTL1 の X 方向だけはうまく修正できなかったが、この程度のずれであればビーム加速上はあまり影響しないためこれ以上の修正は行っていない。

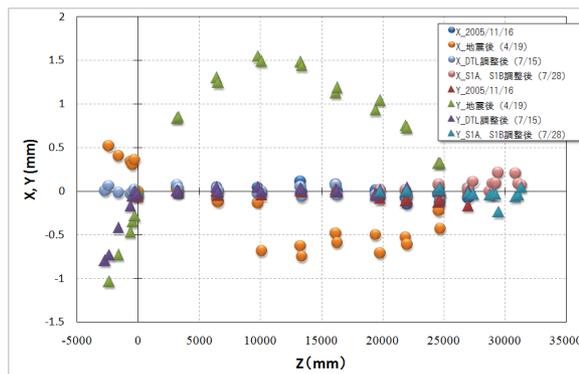
図6：DTL1～S01B 空洞までのアライメント結果

2011年7月末までに DTL1 から S01B までのアライメントを行った。加速器トンネル自体が折れ曲がったため、新たにビーム加速軸を設定しその軸に対して加速空洞を再アライメントしている。図6に DTL1 から S01B までのアライメント結果を示す。

加速空洞軸とビーム加速軸はほぼ ± 0.1 mm 以内に収めるように再アライメントしている。SDTL のアライメントが若干ばらついてるのは最終精密アライメント前のためである。最終精密アライメントは、真空ポンプや RF 同軸管の接続を行った後に行う。
