X-RAY INSPECTION OF BELLOWS CHAMBERS IN THE KEKB MAIN RING

^{A)} High Energy Accelerator Research Organization (KEK)

SuperKEKB メインリングにおける ベローズチェンバーの X 線検査の報告

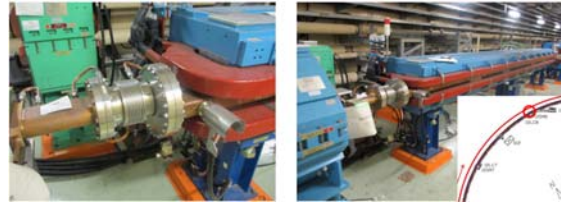
図10：損傷が見つかった撮影場所。

図 10 に損傷が見つかった撮影場所を示す。外見上問題があるようには見えず、また、トンネルのエクспанションジョイントの近くでもなかった。このことから、目視や場所から、変形してしまったベローズを見つけるのは、極めて困難だということがわかった。

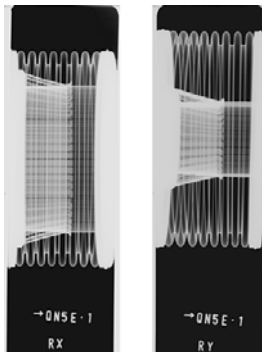
図8：正常な状態のベローズチェンバーの写真。左が下向き照射で、右が横向き照射である。

次に、図 8 と図 9 に、X 線検査で撮影した映像を示す。図 8 が、正常な状態のベローズチェンバーである。左が下向き照射で、右が横向き照射である。図 9 が、損傷があるベローズチェンバーである。赤丸に示す部分でフィンガーが曲がってしまっていることがわかる。

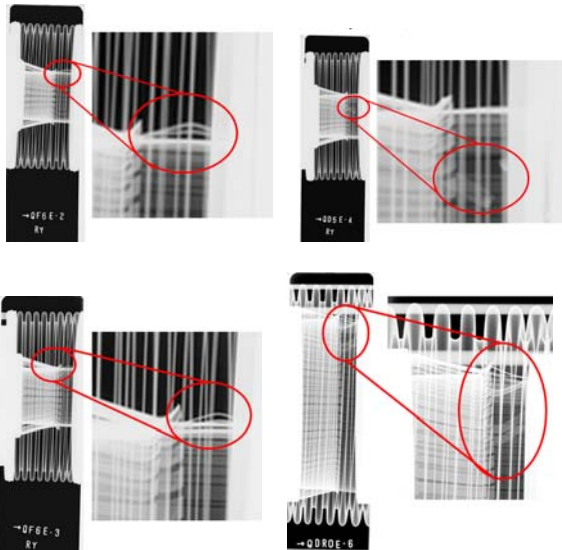
図9：損傷があるベローズチェンバーの写真。

ここで、このベローズの損傷が地震の影響によるものかどうかを考えてみる。参考資料として図 11 に、損傷が見つかった場所での、KEKB 運転中のベローズの温度変化を示す。図 11 の横軸は時間で、2010 年 6 月 1 日 0 時から 6 月 2 日 0 時までを示し、縦軸は温度摂氏を示している。図 11 の赤色プロットが、図 9 の右上と左上の場所での温度であり、他の色が、近傍の正常なベローズ部分の温度である。ベローズに異常な状態のまま、加速器を運転していたとしたら、放電や発熱が起こり、正常な部分に比べ高い温度になると予想される。よって、温度変化から運転中から、そのベローズが異常であったかを、推測できる。地震前の運転中に異常でなかったとしたら、地震の影響の可能性が高いと考えられる。図 11 からは、近傍の場所より、温度が高いところと、温度が変わらないところがあるのがわかる。前者は、地震前から損傷があったと推測できる。後者は、地震の影響の可能性が高いと考えられる。このことから、ベローズが損傷した原因は、地震の影響

だけではないと考えられる。
