TROUBLES ABOUT OPERATION OF THE KEKB INJECTOR LINAC KLYSTRON MODULATOR

H.Honma*, M.Akemoto, T.Shidara, S.Anami

High Energy Accelerator Research Organization
1-1 Oho, Tsukuba-shi, Ibaraki-ken, 305-0801 Japan

Abstract

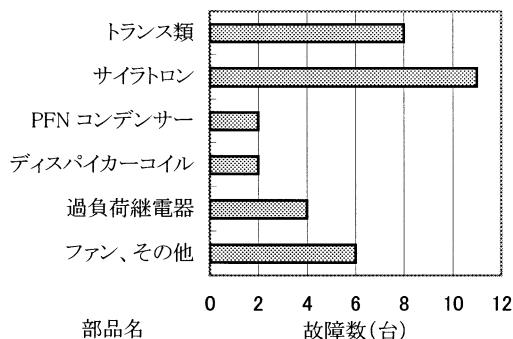
図 1 主要部品と故障数

主要部品では、トランス類（高圧整流電源ユニット

トの 3 相トランスと、充電チャージトランス）の故障が大きな問題であった。これについては、次節で詳しく述べる。ディスパイカーコイル、過負荷継電器、ファン等の故障についてはパルス電源が製造されてから約 20 年になるので、経年劣化によるものと考えられる。サイラトロンの故障統計については、本研究会の別稿 [1] で報告がある。

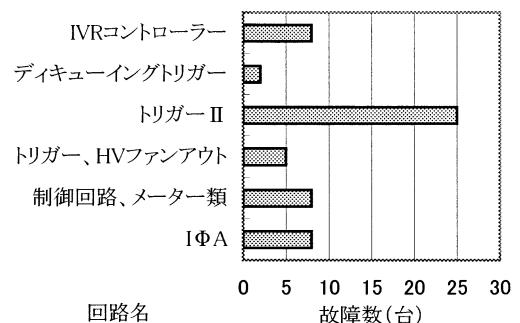
図 2 組み込み回路ユニットと故障数

組み込み回路ユニットに関しては図 2 に示した。回路ユニットの故障では、サイラトロンのドライバであるトリガー II の故障数が非常に多かった。これについては 4 節で詳しく報告することにする。

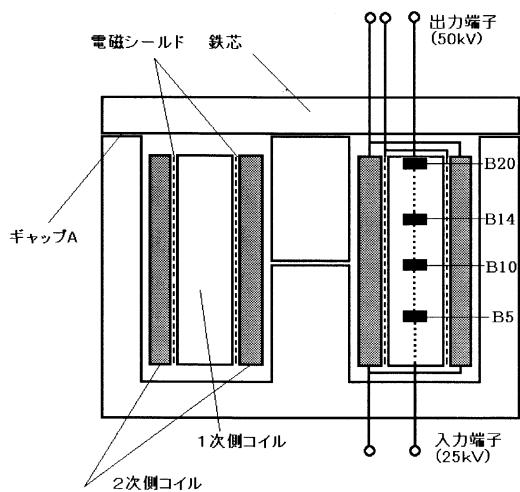
図 3 充電チョークトランス断面と故障ブロックの分布

充電チョークトランスユニット 4 台の故障部分は全て 1 次側（高圧側）であった。図 3 は充電チョークトランスの断面を示すものである。1 次側のコイルは 20 個のブロックに分けられているが、図中に 4 台の故障で一番損傷の激しかった（炭化が著しい）ブロックの位置の分布を示した。この図から、それは充電チョークトランスの入力端子（25 kV）から出力端子（50 kV）まで広く分布していることがわかる。高圧側に集中しているということはないので、これらのブロックは、高圧側からのサージ電圧のために壊れたということはできない。

使用材料に関しては、分解調査時に損傷の一番激しいブロックの内部で 1 本のエナメル線が途中で溶断しているものが発見された。更に、溶けて細くなつた先端付近に 10mm 程の長さでエナメル線の軸方向に延びる傷が存在していた。この傷が原因となり絶縁不良が起きた可能性も考えられたため、エナメル線のメーカーに調査を依頼したが、これは材料の段階でできたものではなく、トランスの故障時に発熱により溶けたものであることが明らかとなった。他に材料で特に問題のあるものは見つからなかった。

以上のことから故障原因は明らかにはならなかつたが、両トランスに共通の対策として、巻き線の層間で用いる絶縁紙の厚みを増やす（高圧整流電源ユニットで 2 倍、充電チョークトランスユニットで 1.5 倍）こととした。充電チョークトランスユニットではこの他に、エナメル線の絶縁線種を現在の 1 種から 0 種に変更し絶縁耐圧を 40% 増やし、その上から綿製の 2 重被覆をほどこすこととした。対策は既に始まっており、今までに KEKB の運転上重要なパルス電源で用いられている 12 台のトランス（高圧整流電源ユニット 4 台、充電チョークトランスユニット 8 台）で完了し、今年度は 13 台のトランス（高圧整流電源ユニット 5 台、充電チョークトランスユニット 8 台）で実施することになっている。

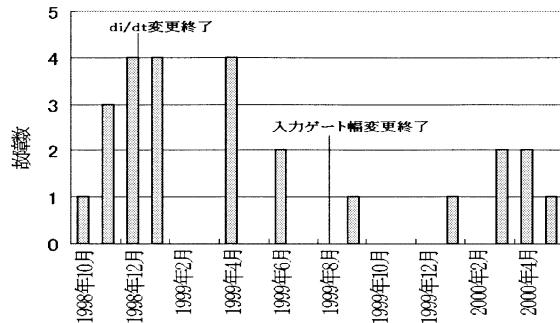
図 4 SCR ユニット月別故障数

図 4 は KEKB のコミショニング開始から、2000 年 5 月までの SCR ユニットの故障数を月別にまとめたものである。この図より 99 年 4 月までの故障数は現在の倍以上あったことがわかる。当初、SCR が点弧した時のアノード電流波形を何台かのユニットで測定したところ、電流上昇率 (di/dt) がユニットに依っては、200 A/ μs を越えるものがあった。この値は di/dt の最大定格値である。そこで、ライナックの上流部分のパルス電源で、PFN の充電電圧を下げるにより、 di/dt を小さくする対策をとった。この対策は 98 年 12 月に終了したが、99 年 1 月には依然として 12 月と同数の故障が発生した。

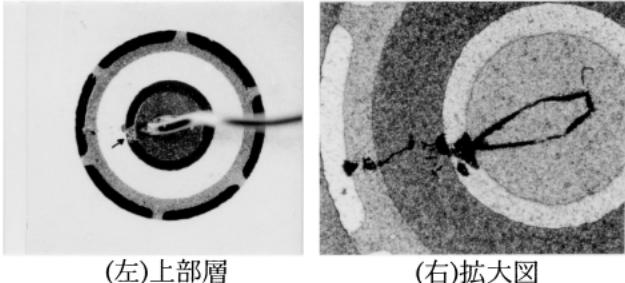
図 6 故障品の上部層と拡大図

SCR 素子のメーカーに故障品の分解調査を依頼したところ、以下のことがわかった。図 5(a)は本 SCR ユニットで使用している日本インター製サイリスタ 78RT250 の断面構造を示すものである。この素子は増幅ゲートを有するサイリスタであり、二つのカソード N_1 層を持つ。同図(b)は (a)での一番上部層を上から見たものである。一番外側の 6 つに分かれた黒いリングはメインサイリスタカソード N_1 層であり、中心のゲートエリア P_1 層を取り囲む黒いリングはサブサイリスタカソード N_1 層である。図 6(左)は故障品の図 5(b)に相当する部分を示す。同(右)はこれを拡大したものであり、白黒が反転している。

この写真で黒くなっている部分(図 6(左)では矢印)は溶融痕であり、メインサイリスタカソード N_1 層も少しは溶融しているが、サブサイリスタカソード N_1 層が大きく溶融していることがわかる。

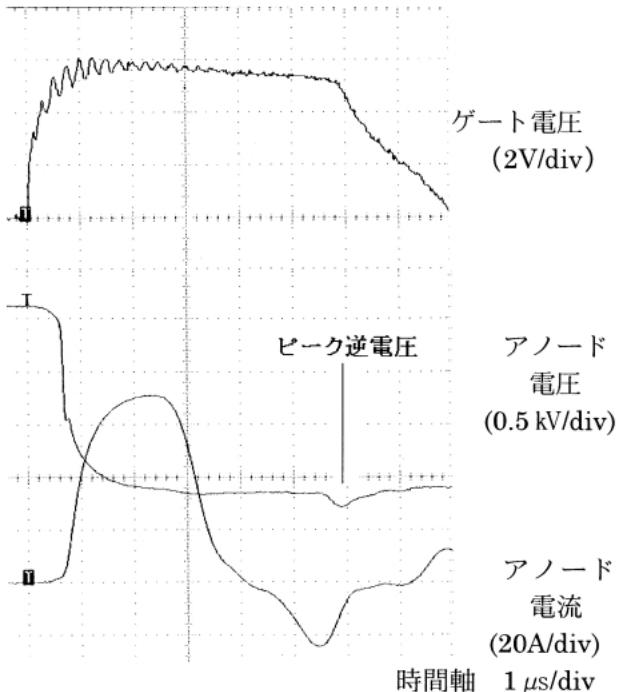
図 7 SCR ユニット各部波形

図 7 は SCR のサブサイリスタゲート電圧波形、アノード電圧、電流波形を測定したものである。この図から SCR の点弧後の逆電圧ピーク時点でまだゲート電圧が印可されていることがわかる。メーカーの説明に依れば、サブサイリスタカソード N_1 層の大きな溶融痕は、このピーク逆電圧がゲート電圧により増幅され、ゲートエリアが発熱したためにできたものであるということであった。これに基づき、99 年 8 月までに、全モジュレータでゲート信号パルス幅を従来の $6 \mu s$ から $3 \mu s$ に狭める対策を行なった。

この結果、ユニットの故障数は月平均 1 回程度に抑えられる様になった。尚、この対策によりトリガー II の出力特性は影響を受けていない。
