98.11.19
(S, I)

A-Bセクタ-プライント交換(1/9本曜日)

SY3 B-RINGラインアライメント査検結果

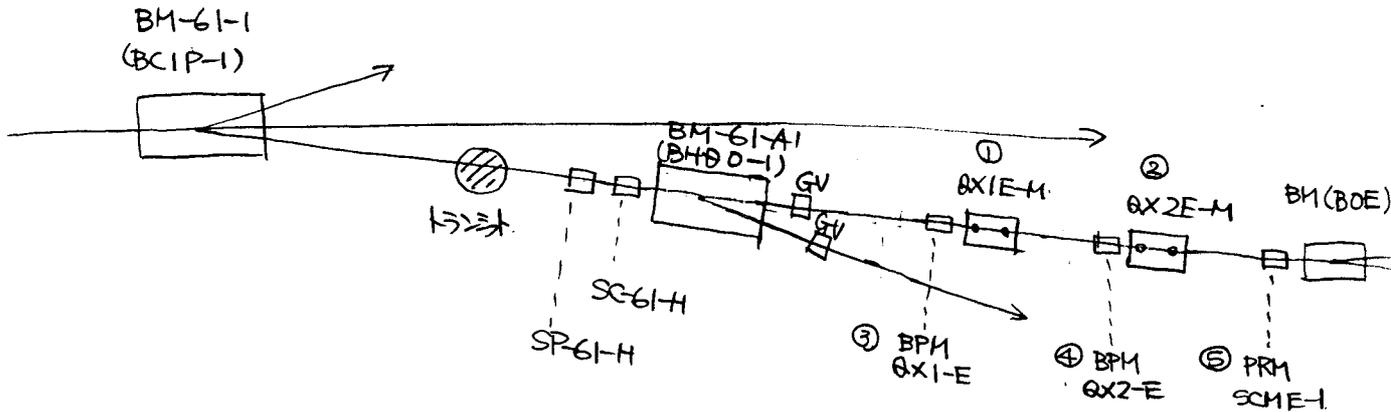
BM-61-1 (BCIP-1) と BM-61-A1 (BHDO-1) の間に設置されている BPM (SP-61-H) と PRM (SC-61-H: 旧タイプ) の観測データから見た時の位置がズレている (かばり 20mm 位) との事により、アライメント査検を実施した。

測量結果: (1) SP-61-H は ほぼ 0 だが、但し上から見て時計方向に回転している。

(2) SC-61-H は、かばりに約 5mm 位ずれている。

但し本体が回転している。(時計方向に 6mm/120mm)

そのためにスクリーン中心はかばりに 5mm 位ずれている。

再アライメント結果 (1) BPM. 4ヶ所線

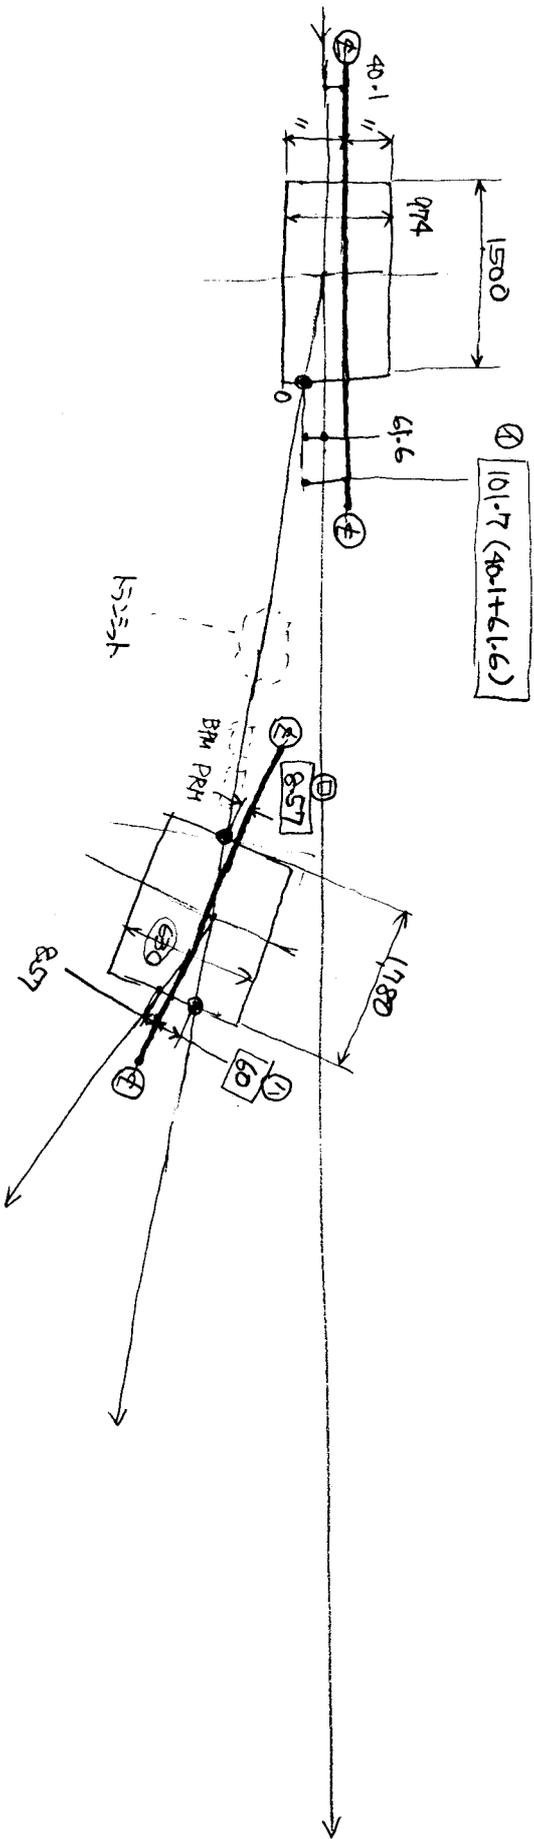
SY3 BPM・PRMの設置位置図
(SP-61-H) (SC-61-H)

光軸ラインの位置: ①と② ③と④を参照して。

PRMの位置(現状).....加速エレキ-がズレると20mm位ずれている。(mm)

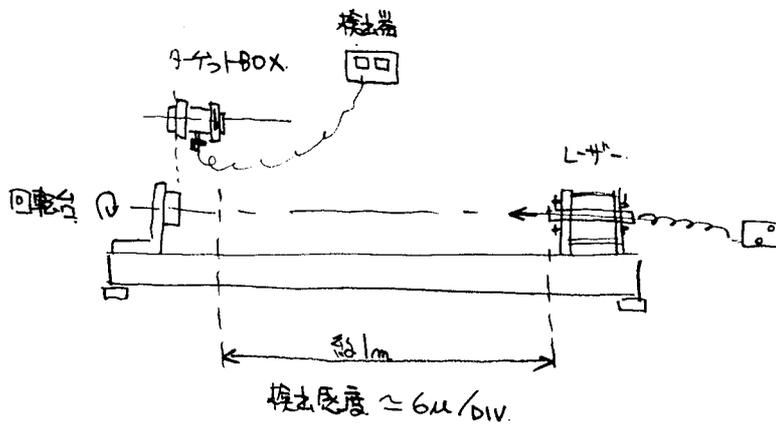
タ-ゲ-トBOXを取付けて、L-サ-を当て、90°から回転させて、その指示値に振れが無いかを確かめる。
