サイラトンドライバの故障対策

中島啓光¹、本間博幸、明本光生、設楽哲夫、福田茂樹
高エネルギー加速器研究機構
〒305-0801 茨城県つくば市大穂 1-1

概要

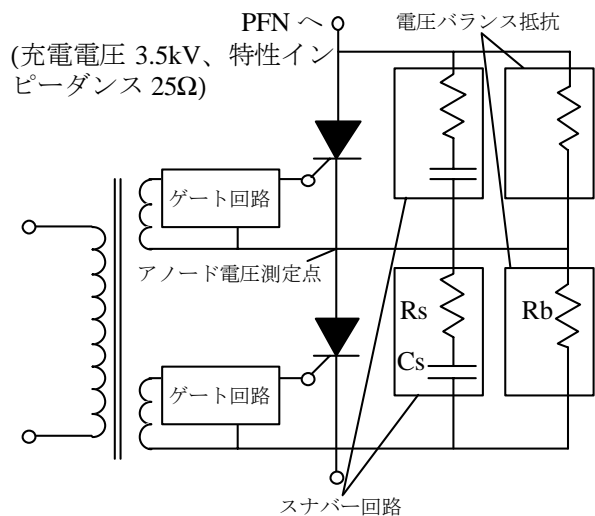
図1: SCRユニット回路図

今回の故障は、全てSCRユニット内におけるものであり、故障箇所はSCR本体、あるいはスナバーコンデンサーであった。SCRユニットは、直列に接続された2個のSCR、同数のゲート回路、スナバー回路と電圧バランス抵抗によって構成されていて、3.5kVに充電されるPFNからパルス出力を得るためのスイッチの役割を果たしている。SCRユニットの

回路図を図1に示す。スナバー回路で現在使用しているSCRとコンデンサーの耐圧は2.5kVであり、コンデンサーの静電容量は0.033μFである。また、スナバー回路の抵抗値は120Ωである。

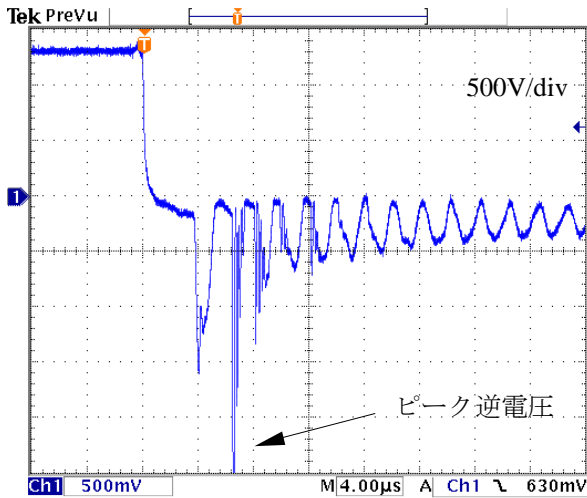
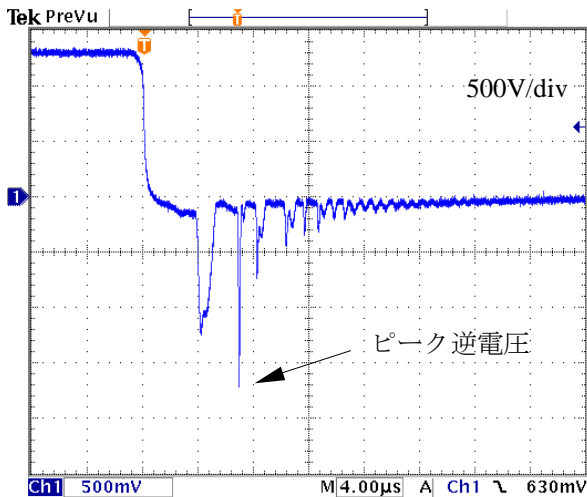
図 2 : SCR のアノード電圧波形 (時間軸 4.0μs/div)

スナバー回路は、SCR点弧後のピーク逆電圧を抑えてSCRを保護するための回路である。そこで、スナバー回路の効果を確認するために、スナバー回路がない時の低圧側SCRのアノード電圧波形を測定した。図2(a)がその測定結果であり、図2(b)はスナバー回路がある時の電圧波形である。スナバー回路がない時のピーク逆電圧は2.8kVであった。それに対して、スナバー回路がある時では1.7kVと約1kVも低くなっている。この結果から、スナバー回路はピーク逆電圧を抑えるのに有効であることが分かる。

(a) スナバー回路なし

(b) スナバー回路あり (抵抗値 120Ω)

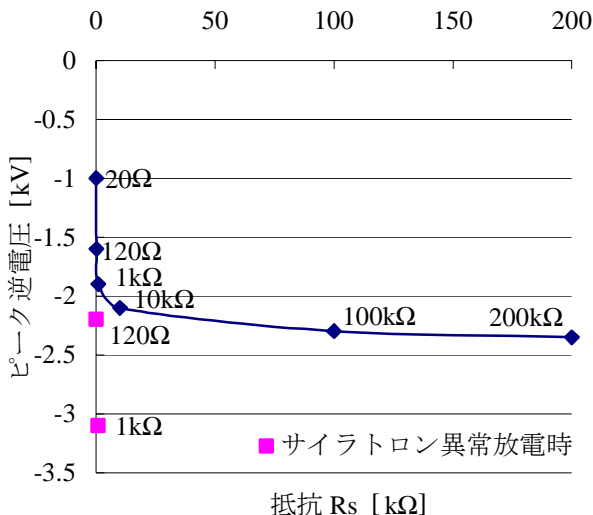
図 3 : 抵抗値とピーク逆電圧

次に、スナバー回路の抵抗値を変化させて、低圧側SCRのアノード電圧波形を測定した。スナバー回路の抵抗値とピーク逆電圧の関係を図3に示す。この結果から、スナバー回路の抵抗値が小さいほどピーク逆電圧を抑えられ、抵抗値が100kΩになるとスナバー回路の効果はかなり小さくなってしまふことが分かる。

サイラトロンを意図的に異常放電させた時のピーク逆電圧を測定した。その結果、ピーク逆電圧は、スナバー回路の抵抗値が 120Ωの時は 2.2kV、1kΩの時には 3.1kV であった (図 3 参照)。この値は、サイラトロンが正常に動作をしている時と比較するとかなり高くなっている事が分かる。SCR ユニットにて使用している SCR の逆耐圧は 2.5kV であるから、抵抗値を 120Ωにすれば SCR を保護することができるはずである。しかし、実際には、抵抗値が 120Ωであっても SCR が壊れることがあった。これは、より高いピーク逆電圧が発生することがある可能性を示している。従って、抵抗値はできるだけ小さくした方が良くことになる。ただし、抵抗値を小さくすると、ピーク電流が大きくなってしまいうために、コンデンサーの許容ピーク電流を超えないように注意する必要がある。

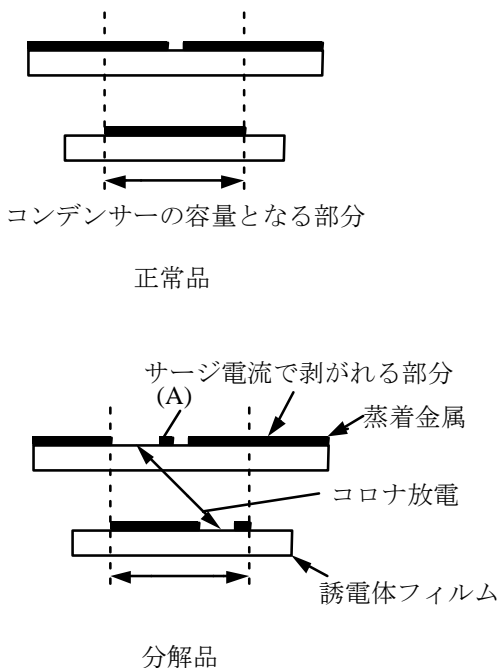
図4：コンデンサーの分解調査結果

まずこのコンデンサーは繰り返し充電用に作られたものではなく、誘電体 (ポリエステル) の $\tan \delta$ は大きいとのことであった。図 4 は、コンデンサーの分解調査結果である。この図から隣り合う誘電体フィルム間でコロナ放電が起こり、蒸着金属が後退していることがわかる。この後退箇所は 1 箇所だけであった。他の故障要因であるサージ電流の場合ではリード線につながる蒸着金属の部分 (コンデンサーの容量とならない部分) が剥がれることが一般的だそうである。また、コンデンサーの正負間に過電圧が印加された場合には、何箇所ものところで、蒸着金属の剥離が起こると言うことであった。

分解調査結果から、コンデンサーの故障原因は、繰り返し充放電用でないコンデンサーを長期間トリガー II の図 5 に示す様な充放電条件で使用したために、誘電体が経年変化を起こし、蒸着電極付の誘電体フィルムの隣同士でコロナ放電が起き、電極が剥がれ後退していったためと判明した。このことで静電容量の減少は説明される。また、焼損したコンデ

ンサーがあったのは、この時一部の蒸着金属（図4の(A)）が残って、誘電体との間で接触不良を起こし、電流による発熱のため、誘電体が炭化しそれが拡大していったためとのことであった。

コンデンサーの調査結果から、現在使用しているコンデンサーでは、スナバー回路での使用には適していないことが明らかになったため、コンデンサーを新しいものに交換することにした。新しいコンデンサーの静電容量は、現在の3倍程度が適当なため0.1 μ Fにした。

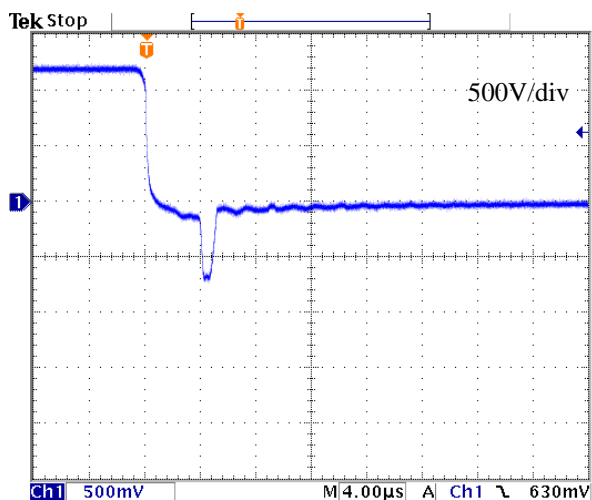
図6：SCRのアノード電圧波形（時間軸 4.0 μ s/div）

コンデンサーを新しいタイプにしたことによって、コンデンサーの故障はなくなるものと思われる。現在、8台の電源にて、スナバー回路の抵抗値は120 Ω のままで、新しいコンデンサーを試験的に使用しているが、約半年経過した現在、コンデンサー及びSCRの故障はない。新しいコンデンサーを使用したSCRユニットにおいて、サイラトロンが正常に動作している時の低圧側SCRのアノード電圧を測定した結果を図6に示す。

スナバー回路の抵抗値を小さくすると、さらにピーク逆電圧は抑えられるが、現在は、コンデンサーの試験のために抵抗値を以前使用していたのと同じ120 Ω にしている。今回使用したコンデンサーの許容ピーク電流は80Aであるため、高圧側あるいは低圧側にかかる電圧をコンデンサーあるいはSCRの耐圧の2.5kVと考えても抵抗値は約32 Ω まで下げられることになる。しかし、スナバー回路の抵抗値が同じ120 Ω であっても、新しいコンデンサーの方がピーク逆電圧は低く、ひげ状の逆電圧も少なくなっている。そのため、抵抗値が以前と同じ120 Ω であってもSCRの故障は減少すると考えている。
