ACCELERATOR GUIDE OF POSITRON GENERATOR LINAC

National Laboratory for High Energy Physics

Abstract

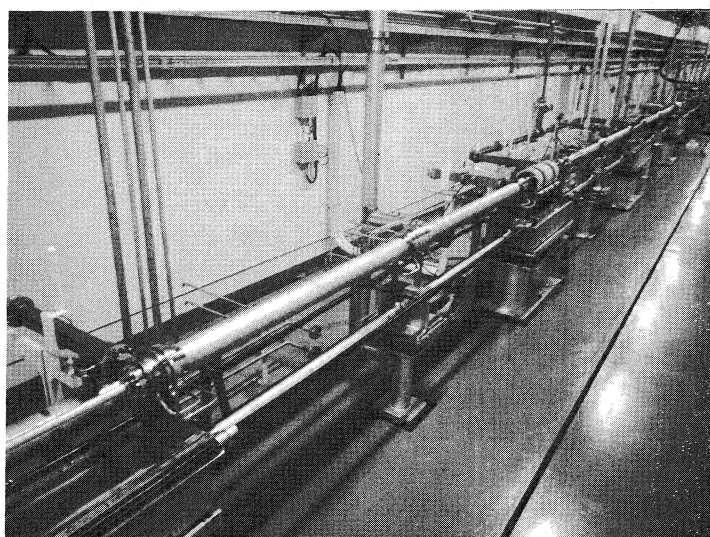
写真1 陽電子発生用リニアックに設置された4 m加速管

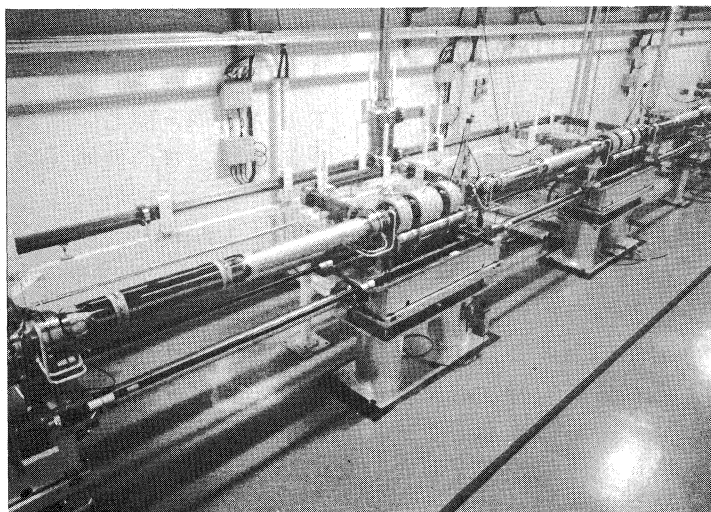
2 m加速管2本を1本の導波管で接合する構造は、加速管2本のマイクロ波位相がビームの加速位相と常に一致する様に、導波管の位相長を整合する必要がある。写真2

は2 m加速管2本を1本の導波管で接合した構造を撮影したものである。

写真2 2 m加速管2本を1本の導波管で接合した構造図
