Developments of superconducting cavity at KEK

Abstract

KEKにおける超伝導空洞の開発

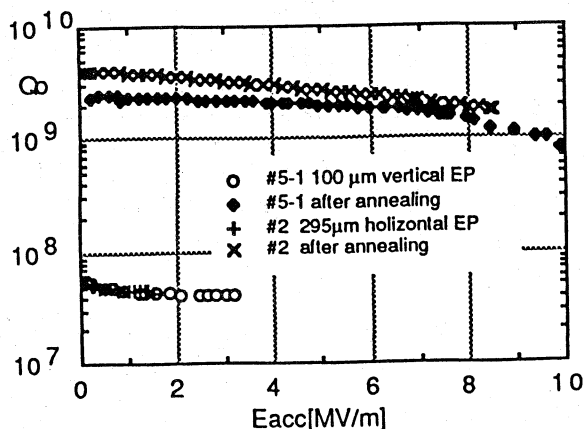
Fig 1. Heavy EP effect

(1) 多量電解研磨後、真空アニーリングを省いた例 (第1図)

我々の製法では、空洞は80 μ m電解研磨された後、真空アニーリング(700~900 $^{\circ}$ C \times 1.5hr)され、仕上げ電解研磨される。この工程でアニールを省いたときの空洞性能を第1図に示す。500MHzのシングル空洞ではQ値が2桁落ちる。このことは、C Bandで諫川氏らによって既に報告されている。電解研磨したサンプルのガス放出を調べると、電解研磨では、水素の吸収が多いことがわかる(第2図)。一方多量研磨では100 \AA 程度の厚いコンタミ層が形成される(第3図)。また、最近、電解研磨中、研磨液が還元されて、イオウが析出することがわかった。今の処、どれが主要原因であるという決め手はないが、この種の性能低下は、700 $^{\circ}$ C程度の真空アニーリングで容易に克服できる。

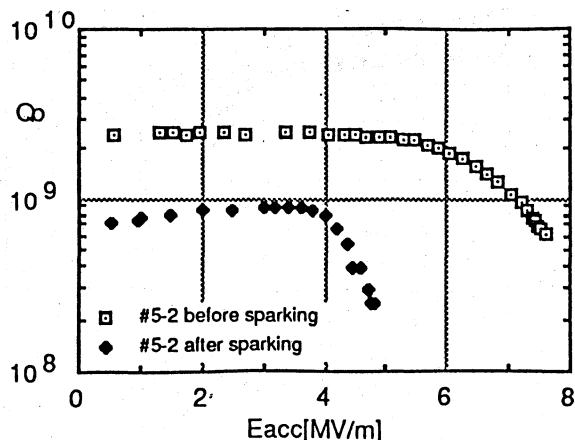
Fig 4. Sparking effect

(2) 放電が発生した例 (第4図)

7.6 MV/mまで、加速電界が得られた空洞を、その一部が液体ヘリウムから出た状態で測定中、性能低下が起り、回復不能になった。一度、Warm upし、再び低温測定した結果が第4図である。Warm up後、空洞内面を検査したところ、放電跡が見つかった。その部分をグラインドし、20 μ mの電解研磨をした。そして、低温測定をしたが、(3)に述べるトラブルが発生し、放電跡ダメージがその方法で回復するかどうか確認できなかった。これまでの経験からは、グラインドと仕上げ電解研磨で性能回復すると思われる。

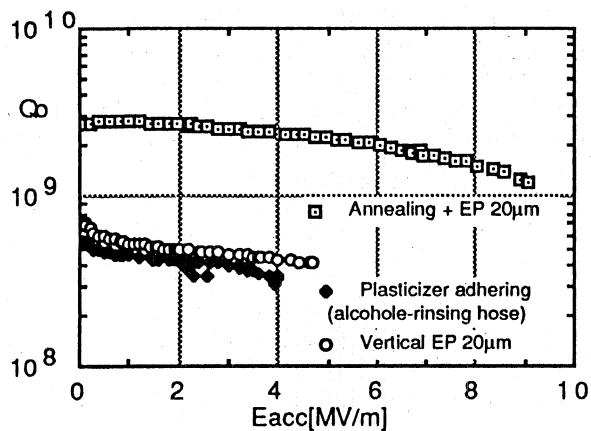
Fig 5. Plasticizer adhering of the alcohol-rinsing hose

(3) 空洞内表面に塩化ビニールホースの可塑剤が付着した例 (第5図)

空洞をアルコール洗浄したとき、塩化ビニールホースの可塑剤が空洞内表面に付着したと思われる例を第5図に示す。赤外線吸収スペクトル分析で、洗浄アルコールから、塩化ビニールホースの可塑剤として用いられるフタル酸ジオクチル及び、充てん剤、安定化剤と考えられる無機物が検出された。可塑剤の量はわからないが、その誘電損失により、Q値が1桁下がったと考えられる。20 μ mの電解研磨を施したが全く回復せず、真空アニールした後、仕上げ電解研磨を施すことで回復した。

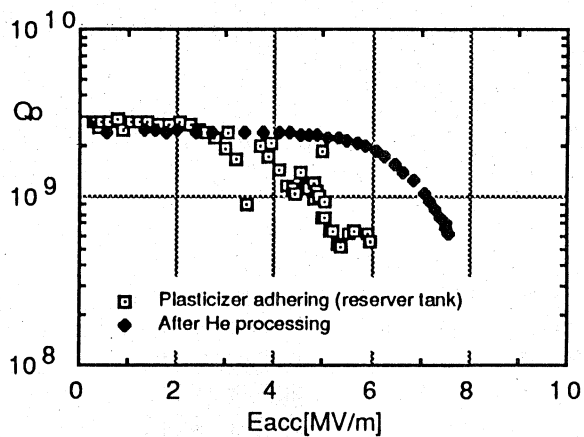
Fig 6. Plasticizer adhering of the reserver tank

(4) 半硬質塩化ビニールライニング材の溶出による汚染研磨液で電解研磨した例 (第6図)

当時、電解研磨槽は、メッキ工場によく使用される半硬質塩化ビニールライニングのものを使用しており、電解研磨液の液再生の研究のために長期にわたって、研磨液をため込んでいた。この時、ライニング材の一部が研磨液に溶出したもので、それを知らずに仕上げ研磨液に使用した。研磨液に四塩化炭素を混ぜ、それ

に可溶成分を抽出したところ、ライニング材の可塑剤（ジヘキシルフタレート 8.0×10^{-3} 、ジヘプチルフタレート 50×10^{-3} 、ジオクチルフタレート $71 \times 10^{-3} \text{ mg/l}$ ）が検出された。この場合、空洞内表面はRF的に不安定であり、RF、Heプロセスにより安定化される。しかし、field emissionはまぬがれない。

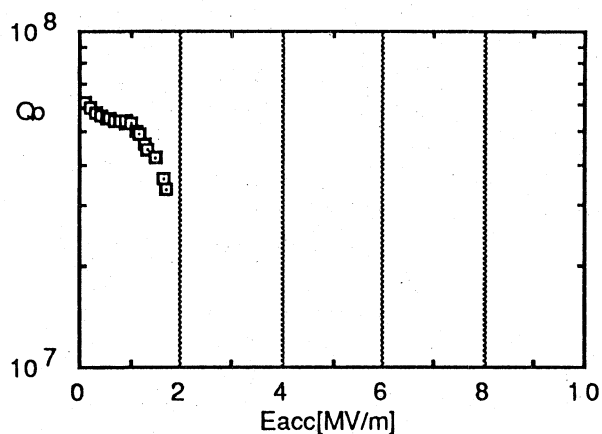
Fig 7. Al resolving effect

(5) 熱交換器の純アルミ溶出による汚染研磨液を使用した例（第7図）

電解槽に内装される熱交換器に、純アルミを使用したことがある。ニオブの電解研磨液（HF : $\text{H}_2\text{SO}_4 = 10 : 85 \text{ v/v}$ ）中では、純アルミは不動態被膜のために腐食されない。しかし、フッ酸、硫酸の単独液には、腐食される。研磨液の建浴の際、電解槽に硫酸をいれ（純アルミは、濃硫酸では不動態被膜を作って腐食されないと思いついて）一晩おいて、翌日フッ酸をいれたところ、既にアルミが溶出し、白く濁っていた。液の汚染物は、電解研磨の後の水洗で落ちることを期待して、その研磨液で処理した結果が第7図である。Q値は、本来より2桁落ちているが、これは(1)に述べた効果によるものである。問題は、第1図と比べてわかるように、 1 MV/m からQ値の低下がみられることである。アルミ塩（ AlSO_4 ）が空洞内表面に残っていて、それによる発熱と考えられる。

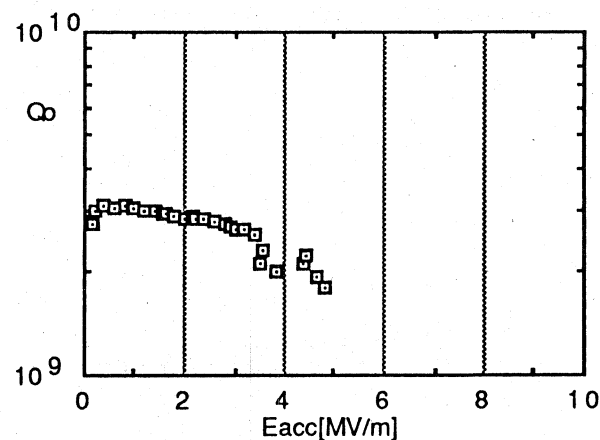
Fig 8. Vacuum leak effect

(6) 測定中リークが発生した例（第8図）

超伝導空洞は冷媒に液体ヘリウムを使うので、セラミックコネクタの破損、フランジの熱変形などにより、冷やしたときにリークすることがある。第8図は、液体ヘリウムトランスファーの直前にリーク（リーク率 $\sim 1 \times 10^{-6} \text{ atom cc/sec}$ ）が発生し、そのまま液体ヘリウムで冷却し、測定した場合である。この時、空洞の真空度はゲージ圧で、 10^{-6} Torr 台であった。液体ヘリウムといえどもその中には圧縮ポンプからのオイル成分や、水成分があり、リークした時、一緒にそれが空洞の中にはいる。また、内面には、ヘリウムがコンデンスする。またゴミも持ち込まれる可能性がある。このような場合、field emissionが多く、低い加速電界でブレークダウンを起こしている。

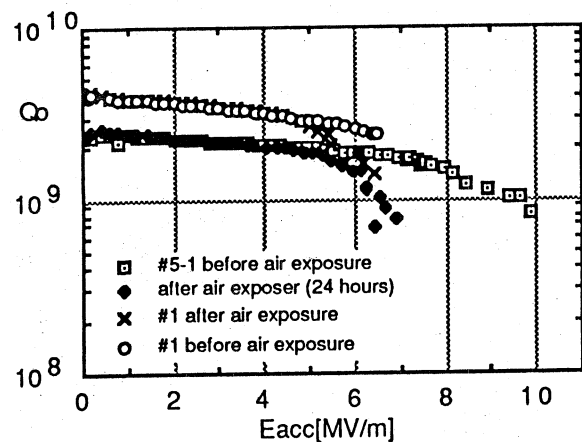
Fig 9. Air exposure effect

(7) 空気にさらした例（第9図）

10 MV/m の加速電界が得られた空洞の中に、常温でフィルター（ $0.2 \mu\text{m}$ ）を通して空気をいれ、一日放置し、再排気して低温測定した例を第9図に示す。 5 MV/m からfield emissionが増し、 7 MV/m でブレークダウンした。これはRFプロセスでも回復しなかった。別の空洞を使った同様の試験結果をも示す。これは、大気にさらした後、超純水洗浄して再排気した例である。この場合にも 5 MV/m からfield emissionが顕著である。この空洞は、Heプロセスで前の状態に回復した。空気にさらすと 5 MV/m くらいからfield emissionが顕著になるのが特徴的である。

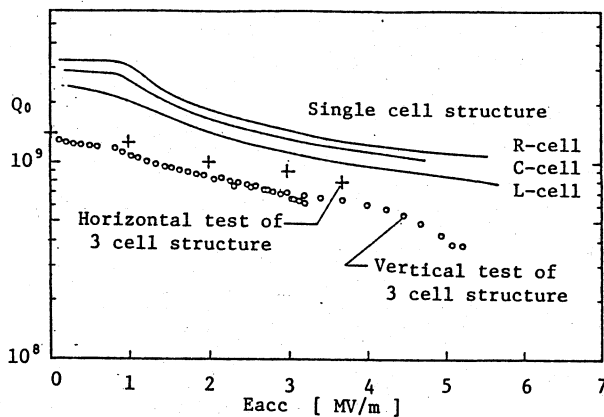
Fig 10.

(8) 3連縦型電解研磨（第10図）

シングル空洞の試作で採用した縦型電解研磨を3連空洞に適用した場合の空洞性能を第10図に示す。この方法では、電解反応で発生する水素ガスが下部から上部へ行くほど加算される。そして、水素ガスがシールド効果を来し、上部ほど電流密度が低下し、研磨むらが起こる。また、水素拡散防止のカソードバックの目の間から水素ガスが抜け出し、空洞内表面に水素ガスが直接当たる。また、ガスによって液流ができ研磨面に筋が発生した。3連空洞の性能は、それぞれのシングルセルの性能に比べてQ値が $1/6$ に悪くなった。しかし、加速電界はほとんど変わらなかった。この結果は、水素ガスの影響の少ない横型電解研磨開発の動機となった。

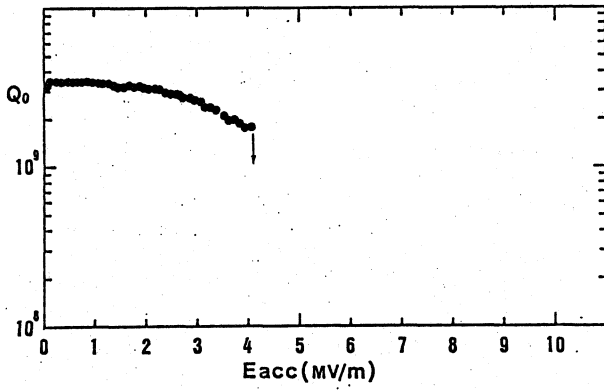
Fig 11.

(9) 不適正電流密度下で電解研磨して全面にエッチングを発生させた例（第11図）

(8)で従来の電解研磨法に限界を感じ、それに変わる方法として横型回転式電解研磨法の開発にとりかかった。これは、この開発中に会ったトラブルである。ニオブの電解研磨には、適正電流密度があり、 $I_s = 30 \sim 100 \text{ mA/cm}^2$ が適当である。横型回転電解研磨で初めて5連空洞を処理したとき、水素ガス拡散防止用カソードバックの切込み不足で、電流密度が 25 mA/cm^2 しか確保できなかった。空洞内面全体にエッチングが発生した。この時の空洞性能を第11図に示す。Q値は、多連空洞でもシングル空洞並の値になり、(8)に比べて大きく改善された。しかし、図に示していないが、 1 MV/m 以下の低いレベルで、マルチバクタリングと思われる現象が起こった。また、 2 MV/m の低いレベルからfield emissionが出始めている。これらの問題は、研磨面がエッチング済みであることその他に、今から考えると水洗不足ではなかったかと考えられる。

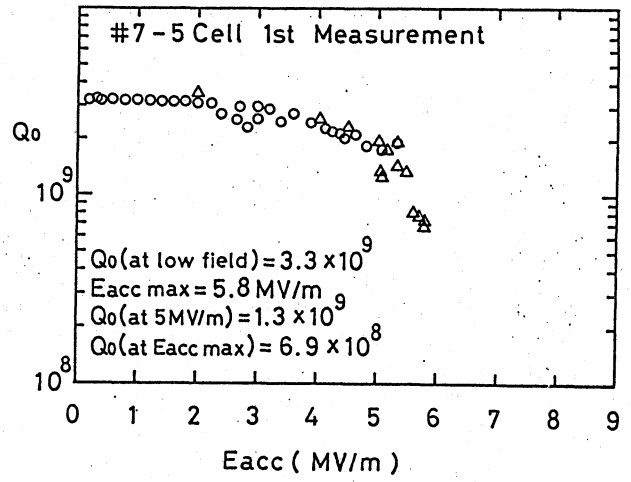
Fig 12.

(10) バフかす、イオウで汚染された研磨液で電解研磨した例（第12、13図）

トリスタンMR用超伝導空洞用の表面処理設備は(3)～(5)の経験及び、サンプル試験を行って設備材の選定には注意が配られた。その結果、すべてテフロン系の材質が使用された。設備材等による汚染に対して、信頼できるこの設備で一度多量研磨した液を、再度仕上げ研磨に用いたときの空洞性能を第12図に示す。面が不安定で、さらに 4 MV/m からfield emissionが顕著になった。 5 MV/m 程度の高いfieldでのRFプロセスで性能が突然悪くなり、回復しない(Qswitching)現象が起こった。この問題があるの

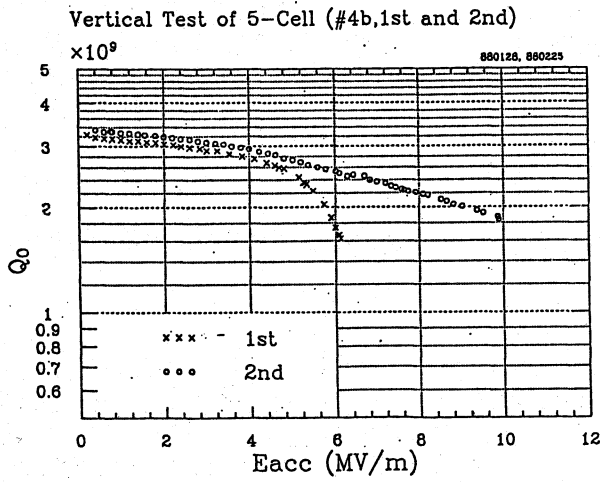
Fig 13.

でMRの量産では、仕上げ研磨に新液を使用することにした。しかし、量産で、6~10台の処理にかかったとき、field emissionが顕著になる状況が発生した。電解研磨ラインを分解するとラインの中に、バフかす、イオウが蓄積されていた。リザーバタンク内からは、9.4gのバフかす、イオウが採集された。バフかすは、半割セルのバフ研磨の時、ニオブ表面に残っているものであり、イオウは、電解反応で発生する水素により研磨液中の硫酸、あるいはフルオロ硫酸が還元されて析出することがわかった。ライン分解後、field emissionの多い空洞を再処理すると10MV/mまでfieldが伸び、no field emissionとなった(第13図)。

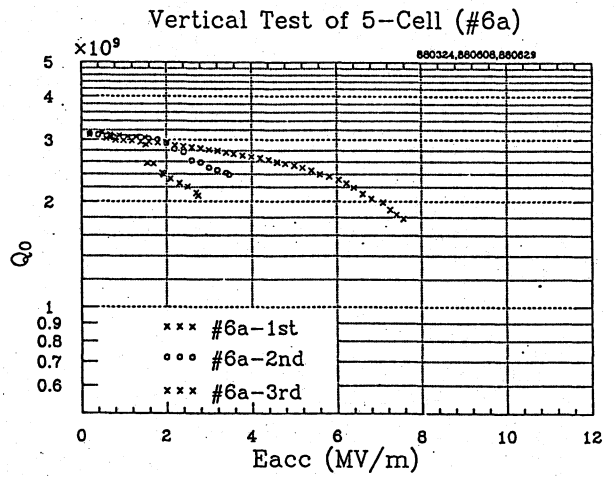
Fig 14.

(11) 表面欠陥 (第14図)

MR用超伝導空洞前半16台の内、1台表面欠陥があり、fieldが2.8MV/mに制限された。51Ωのアレーンブラッドレーのカーボン抵抗を空洞外表面に付け、その抵抗変化から欠陥場所を見つけ、その部分をグラインドした。内視鏡で欠陥部を観察すると、マクロな凹状欠陥であった。その領域を240~370μmグラインド研磨し、電解研磨で再処理した結果、7.6MV/mまでfieldが上がった。しかし、その場所で発熱があり、それ以上fieldは上がらなかった。5連空洞16台では、160枚のセル材が使われているが、その内の1枚に表面欠陥があったことになる。ニオブ材については、高純度ニオブ材の開発により信頼度を強めていたが、今後、材料の検査の強化が必要である。
