## STF-CM2a クライオモジュール用 9 セル超伝導空洞の内面検査の結果 INSPECTION OF INNER SURFACE IN 9-CELL SC CAVITIES FOR STF2-CM2A CRYMODULE

<sup>A)</sup> Nippon Advanced Technology (NAT), <sup>B)</sup> K-vac

<sup>C)</sup> High Energy Accelerator Research Organization (KEK)

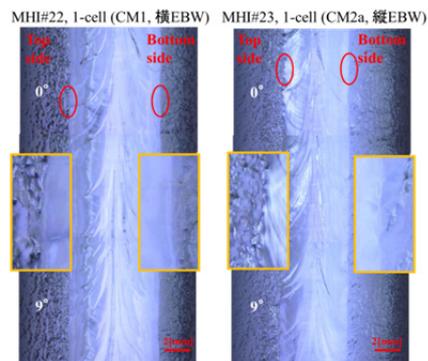
CM1 と CM2a の溶接部分の比較の例を Figure 4 から Figure 6 に示す。Figure 4 は、赤道の溶接ビードの比較である。CM1 の場合は、重力がビードの両端に同じように働くため、ビードの両端が同じように写っている。CM2a の場合は、ビードの上流端の境

界部分が鮮明になっており、下流側の方は、CM1 と同じように写っている。これは、重力が下流側に働き、溶接が下流側に垂れているためだと思われる。

Figure 4: Bead characteristics on equator due to the EBW difference.

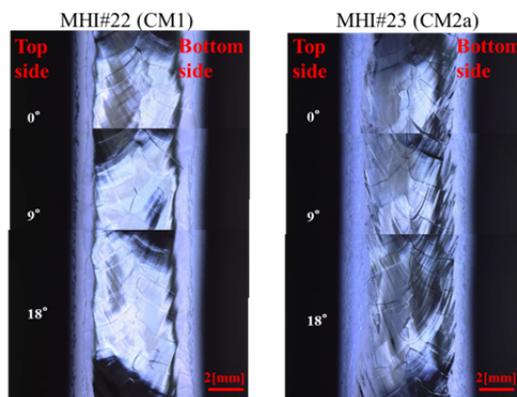
Figure 5 は、アイリスの溶接ビードの比較である。CM1 は、均等にカメラの光が当たっており、ビード表面が平らのように映っているが、CM2a は、ビード表面に写っている影が波打っているように見える。

Figure 5: Bead characteristics on iris due to the EBW difference.

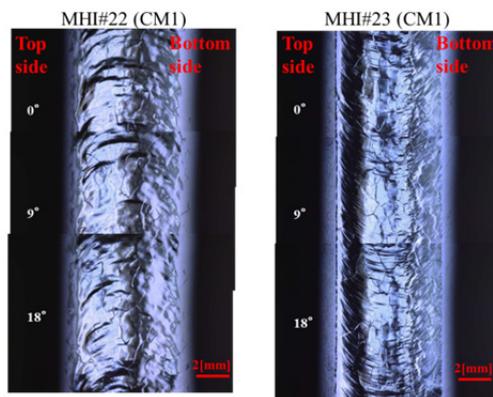
Figure 6 は、エンドセルとビームパイプの溶接ビードの比較である。CM1 に比べて CM2a の方は、ビードの両端が一直線にそろっている。

Figure 6: Bead characteristics between end-cell and beam pipe due to the EBW difference.

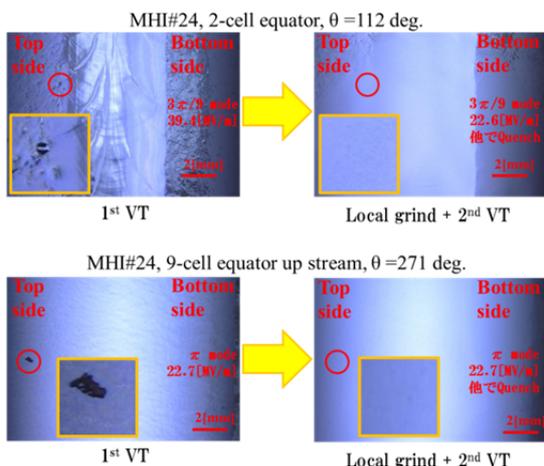
Figure 7 は、MHI#24 の 1 回目の縦測定時にクエンチした発熱箇所に見つかった欠陥と研磨後の写真である。赤道ビード端とビードより上流側に離れた箇所に欠陥があった。この欠陥を局所研磨機で除去したが、2 回目の縦測定では、加速電場は上昇していないが欠陥の除去により、別の箇所に発熱箇所が変化しており、研磨の効果があつたと思われる。

Figure 7: Polishing results of defects at the equator in the MHI#24 cavity.

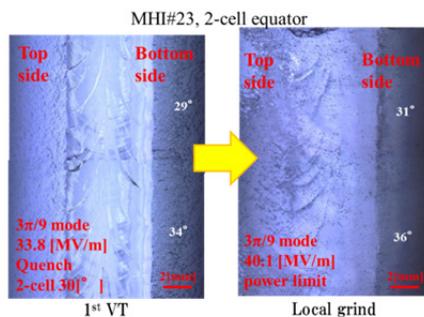
Figure 8 は、MHI#23 の 1 回目の縦測定時に発熱した 2 セルの赤道ビードと研磨後の写真である。縦測定の結果から、2 セルの 30 度付近で発熱が一番大きく反応していたが、内面検査の際に、赤道から離れた箇所も調べたが、該当する欠陥を発見できなかった。そのため、発熱箇所周辺の 0 度から 90 度の研磨を行った。同様に、3 セル、4 セル、9 セルでも発熱の原因を特定できなかったため、発熱箇所周辺の研磨を行った。発熱箇所周辺の研磨を行う事で、加速電場が上昇し、研磨の効果が認められたセルもあるが、変化がないセルもあった。そのため、発熱原因が特定できないときは、その周辺を研磨する事で一定の効果が得られる可能性があるが、確実に発熱原因を除去出来るかは分からない。MHI#25 も発熱箇所を特定できなかった。研磨後の縦測定で、同じ箇所、同じ加速電場で発熱している。ことから、写真では分からないくらいの大きさの欠陥、もしくは、内面検査を行っている領域以外に原因があると思われる。

Figure 8: Polishing of equator in the MHI#23 cavity, (when the defect was not found clearly)..

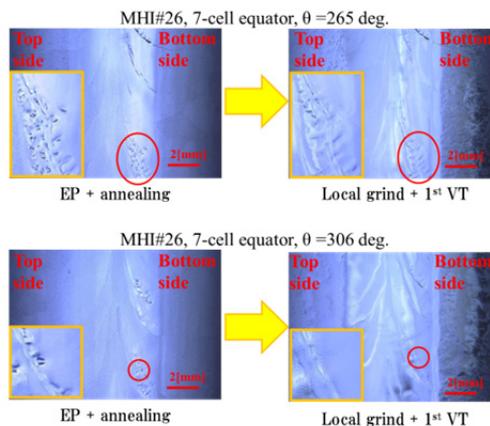
Figure 9 は、MHI#26 の 7 セルの赤道ビードの下流側に現れた無数のくぼみの例である。初めて見るビードのくぼみのため、EBW の装置の違い、または、溶接のダンベルの方向の違いにより発生したのかは原因不明である。Figure 10 に各空洞のくぼみの分布図を示す。このくぼみは、下流側のセルに発生し、ビードも下流側に発生しているため、溶接時の重力に影響を受けた可能性がある。この現象が多く見られた MHI#25 と MHI#26 は、2 空洞同時に溶接を行ったため、両空洞に同様に出現したと思われる。また、欠陥との判別が難しい形状のくぼみも多数見られた。MHI#25 は、研磨を行わずに縦測定を行ったが、この多数のくぼみが原因の発熱はなかった。このくぼみは、10 分程度の研磨で消えたため、浅いくぼみであった。

Figure 9: Roughness at the equator beads.

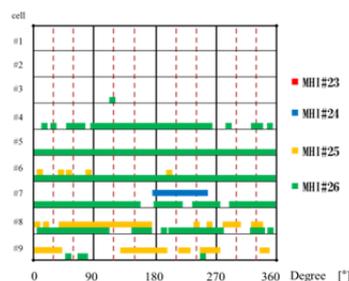
Figure 10: Distribution map of roughness at the equator beads.

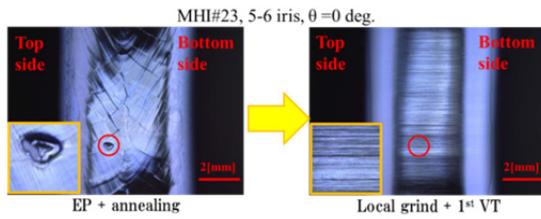
Figure 11 は、MHI#23 の 5-6 アイリスの 0 度で見つかった欠陥と研磨後の写真である。この種類の欠陥は、過去の空洞でも発見しており、性能劣化の原因になりうるため、縦測定の前に除去している。

Figure 11: Polishing of the defect at iris in the MHI#23 cavity.

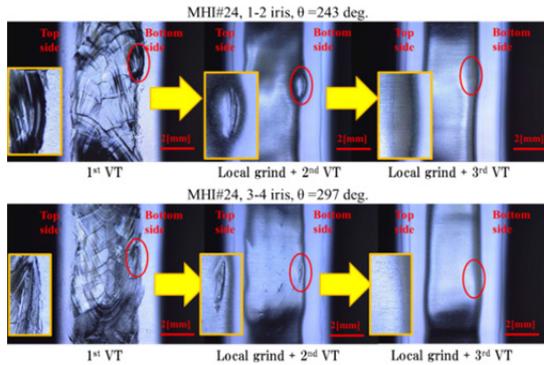
Figure 12 は、MHI#24 で見つかった大きなくぼみと研磨後の写真である。一度の研磨で除去しきれなかったため、再度研磨を行った。研磨前には、アイリスのビードに現れる波目模様と似ているために判別が難しい特徴がある。

Figure 12: Polishing of deep depressions at iris in the MHI#24 cavity.

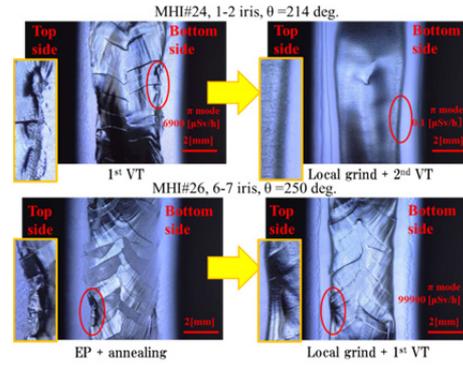
CM2a 用の超伝導空洞で初めて見つかったアイリスのビードのくぼみが Figure 13 と Figure 14 である。Figure 13 は、アイリスのビード両端に見つかったくぼみと研磨後の写真である。Figure 14 は、アイリスのビード上に見られた細かな多数のくぼみの例と研磨後の写真である。このようなくぼみが、主に MHI#24, MHI#25, MHI#26 のアイリスに広範囲にわたって見つかった。これは、CM1 以前の超伝導空洞には、見られなかった特徴のため、EBW の装置が変わった事により生じた特徴であると思われる。

Figure 13: Polishing of depressions at iris.

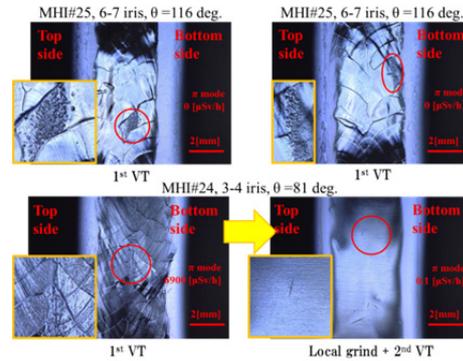
Figure 14: Roughness on the iris beads.
