STATUS REPORT OF THE OPERATION OF THE RIBF RING CYCLOTRONS

理研 RIBF におけるリングサイクロトロン の 運 転 報 告

The operating status of the ring cyclotrons (RRC, fRC, IRC, SRC) of RIKEN RIBF is reported for the period from August 2015 to July 2016. We engage in corresponding improvement, tuning, and maintenance for stable supply. In this contribution, operating statistics and response to troubles occurred in this period are reported.

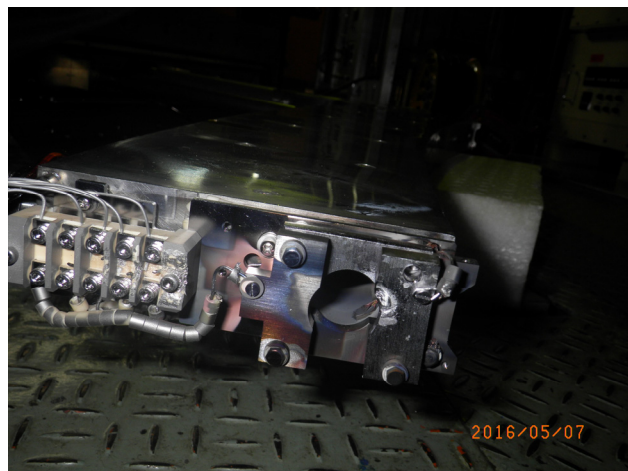
2016 年 5 月 1 日 ^{124}Xe MT 時、RRC の真空度が悪化しているのを確認。MDC1 に取り付けられたバッフル

Figure 3: Picture of MDC1 for RRC. Bolt that secure the baffle plates was melted.

から読み出されるビーム電流に依存して真空度が増減していた。早急な対応が困難であったため、MT 中は加速器パラメータの微調にて対処し、MT 終了後にメンテナンスを行うこととした。2016 年 5 月 7 日に大気開放し、取り外して確認したところ、バッフルスリットを固定しているステンレスボルトが 1 つ溶融して落ち、バレー箱に付着していた。Figure 3 に、取り外した MDC1 の写真を示す。右上のボルトが欠落しているのがわかる。左側に伸びている配線を覆っている碍子のビーズにも溶融物の一部が付着している。MDC1 の予備機に交換して復旧した。

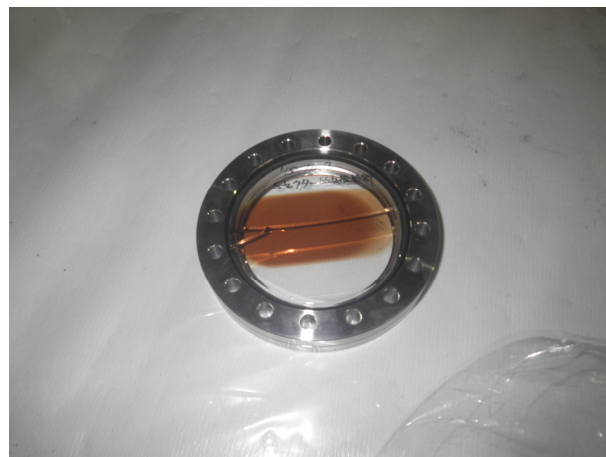
2015 年 10 月 5 日 13:17 IRC の真空度が悪化しているのでリーク調査を開始した。ビューポートが変色し亀裂が入っている事がわかり、SUS 製のブランクフランジに交換した。同日 19:30 に復旧した。

Figure 4: Cracked viewing port.

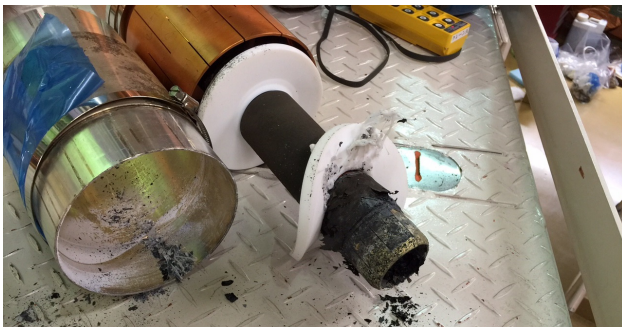
射波の位相と振幅をモニターするために用いられている。このモニター信号は、空洞の共振周波数を一定に保つための励振フィードバック回路へ入力されており、反射電力を最低限に抑えるために必須である。モニター信号に異常が発生（出力なし、あるいは低下）した際に現場を確認すると、RES1では検出部への過大入力により終端抵抗が焼損していた。焼損は合計 3 回起きたが、RF をオフした際に起き易かった。RES3 では、検出部の極板を固定していた半田が 4 回溶け、電極板そのものが外れて落ちた。原因は、主線路（同軸管 WX-152D）の内筒出口側の RF コンタクトが悪化して電力損失が増え、方向性結合器全体が加熱したことである。これらの故障に対しては、その都度検出部を予備品に交換して対応した。MT 終了後、方向性結合器を取り外して確認すると、内筒にも焼損がみられた(Figure 5)。内筒は真鍮

Figure 5: Damaged coaxial tube and teflon plates.

製で銀メッキが施されていたが、メッキが黒く焼け焦げて一部剥離し、サポートするテフロン板が熱により変形していた。方向性結合器以外の同軸部分も、内筒の一部が焼損、または変色し、テフロン板が損傷していた。10 月からの運転に向けて、現在修復作業を行っている。RF パワーの増強に対応するため、同軸管の冷却対策（空冷化）を同時に進めている。

前回の年会に於いて報告した冷却系の更新[11]により、SRC の RF パワーを増強する事ができた。しかし、今回の方向性結合器、および同軸管の焼損が発生した。これには同軸管を冷却する対策を施す予定である。

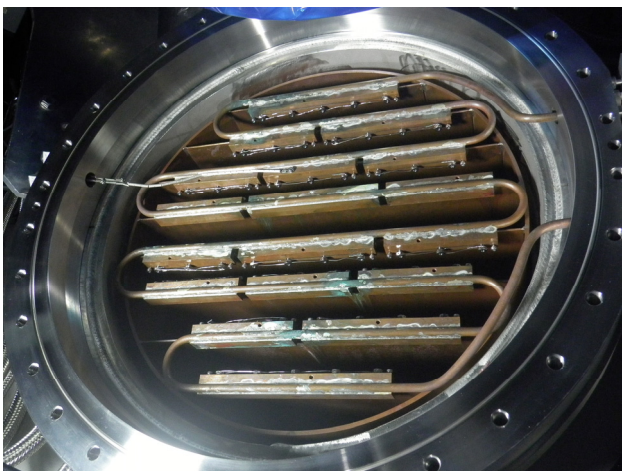
SRC の各共振器に設置されているクライオポンプは、RF シールド (Figure 6) の開口部を通じて空洞内を排気している。励振時、空洞内に発生する熱がクライオポンプの温度を上昇させることで排気能力が低下してしまう

Figure 6: Cooling baffles coated with patina.

問題に対処するため、2011 年に冷却バッフルを後付けで組み込んだ。設置から 5 年以上が経過し、溶接部より水漏れが発生した。修復作業は 2016 年 3 月の MT 実施前に実施した。今後、他の箇所でも対処が必要になると考えられる。
