## J-PARC RCS 水平シフトバンプ電磁石の現状

### PRESENT STATUS OF THE J-PARC RCS SHIFT BUMP MAGNET

<sup>A)</sup> J-PARC Center, Japan Atomic Energy Agency

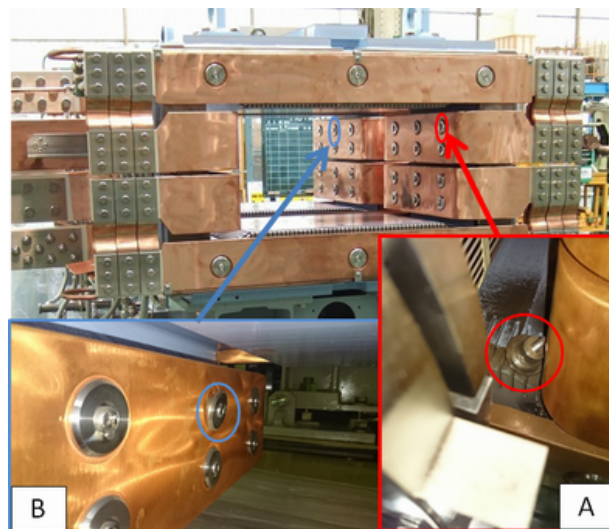
2015年2月に水平シフトバンプ電磁石1号機の銅帯コイルを固定しているコイルサポートボルトが脱落した(Figure 1のA参照)。ボルトが脱落した1号機の鉄心を半割しその他すべてのコイルサポートボルトを点検したところ、完全に緩んだ脱落寸前のボルトが新たに1個発見された(Figure 1のB参照)。

Figure 1: Dropped bolts and those places.

水平シフトバンプ電磁石1号機は入射バンプシステム用電磁石の初号機(2005年10月製作)であったため、様々な運転パラメータを用いて磁場分布や温度分布などの特性データを詳細に取得した。しかし、この試験中に銅帯コイルを固定しているボルトが緩む事象が発生した。この時は、通常の運転では実施しない大小様々な電流値で、且つ、運転と停止を繰り返した過酷な条件がボルトを緩ませてしまったと考え、固定ブッシュとボルトを点溶接しボルトを一体化する緩み防止対策を行った。この一体化したボルトをコイルサポートボルトと呼ぶ(Figure 2参照)。しかし今回、一体化したコイルサポートボルトに緩みが発生してしまった。このことから、使用していたボルトが十字穴付きなベ小ネジでトルクレンチによる締め付け管理が行えなかったため、締め付け方が不十分なボルトが存在していたと思われる。特に、長年の連続通電と、LINACの400 MeVアップグレード化に対応するた

め 1.6 倍に増加した励磁電流による銅帯コイルの振動増幅が、締め付けが不十分だったコイルサポートボルトを緩ませ脱落させたと考ええる。

脱落したコイルサポートボルトの形状は、断面が円形であった為、ボルトが緩んだ際に一緒になって回転し易い構造であった。そこで、サポートボルトの回転防止対策として、新しい固定ブッシュの形状は円形から楕円形に変更し、万が一にボルトが緩んだ場合でも固定ブッシュは回転しない形状に変更した。また、固定用のボルトを十字穴付きなベ小ネジから六角穴付きボタンボルトに変更し、ボルト締め付け時には、トルク管理を適切、且つ、容易に実施できるようにした(当時は放電に影響しない薄厚タイプの六角ボルトは無かった)。更に、銅帯コイ

ルの振動対策として、銅帯コイルが熱伸び方向にスライドし易いように設けていたコイルと固定ブッシュの間の0.5 mm の隙間を無くす構造に変更した(3 箇所並んだ固定箇所の内、真ん中以外は熱伸び時の逃げの為に隙間を設けていた)。固定ブッシュの厚みを変更し、銅帯コイルと面接触させて固定ブッシュと共に押え付けて固定する(Figure 6 参照)。銅帯コイルの熱伸びを拘束するために必要なボルトの締め付け力( $F_n$ )は、サポートボルト締め付け時のトルク(M8 ボルト:  $T=9.2$  Nm)で押え付けた場合のネジ面と座面の摩擦力より求めた締め付け力( $F_b$ )よりも十分大きいため、隙間が無い場合でも熱伸び時は銅帯コイルが滑り、ボルト固定部が過大な応力で破損することは無い。各締め付け力を(1)式に示す。

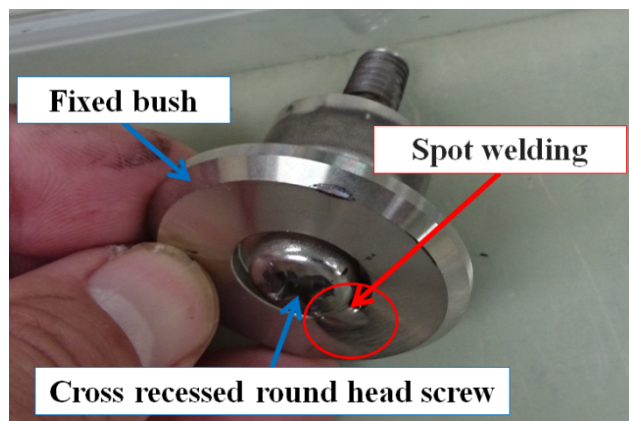
Figure 2: Coil support bolt.

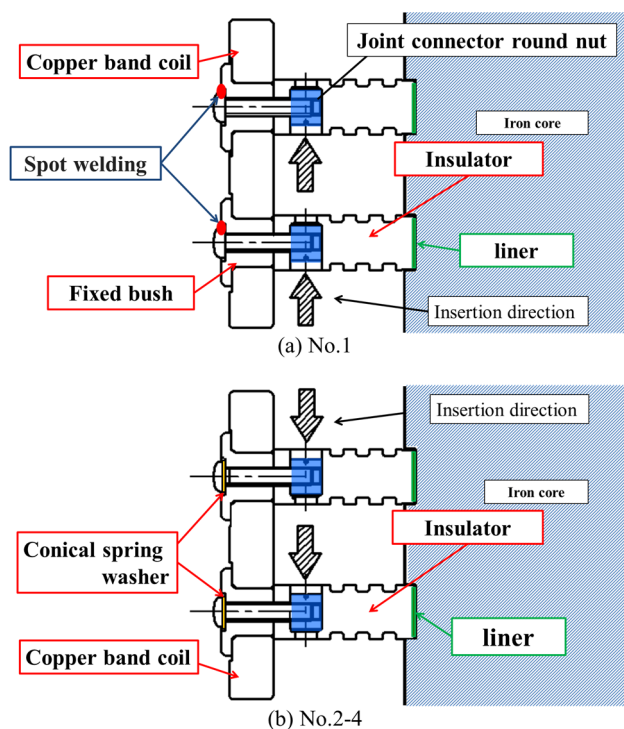
Figure 3: Fixation structure of the coil.

脱落したコイルサポートボルトのジョイントコネクタ丸ナットは、下方方向から挿入する構造になっていた (Figure 3 参照)。その為、ボルトが緩んだ場合、丸ナットは下方に落下し、その結果、コイルサポートボルトが抜けて脱落する構造になっていた。

ジョイントコネクター丸ナットの脱落防止の為に挿入方向の変更も行った。しかし、挿入方向を変更する為には、取り外したコイルの内部サポート部の上下方向を反転して取り付けるため、鉄心からコイルの内部サポート部を取り外す必要がある。この時、長期運転による経年変化等による歪みで固定位置に公差が生じる可能性がある。そ

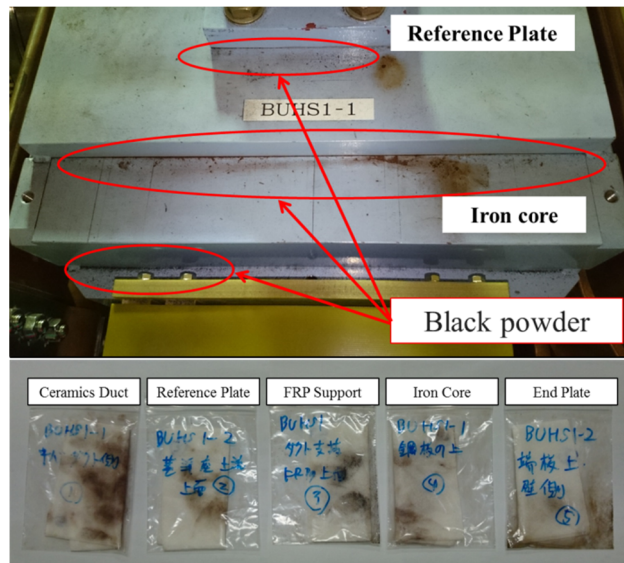
ユーザー利用運転中は、電磁石の状態確認や冷却水の流量確認などの点検を隔週に実施している。その作業の中で、2015年2月のサポートボルトが脱落する以前に、水平シフトバンプ電磁石1号機の鉄心周辺に散

乱した黒色の粉が発見されていた。今回のコイルサポートボルトが脱落した事象を受け、この黒色の粉は、コイルサポートボルトが緩んだ際に、電磁石の振動でコイルサポートボルトとコイルが擦れ、削れたコイル素材の銅が酸化した粉だったと考えている。この粉の成分分析を試みたが、必要量が採取できず分析は実現しなかった。Figure 4 に粉の散乱状況と採取した粉を示す。

Figure 4: Black powder and get points.

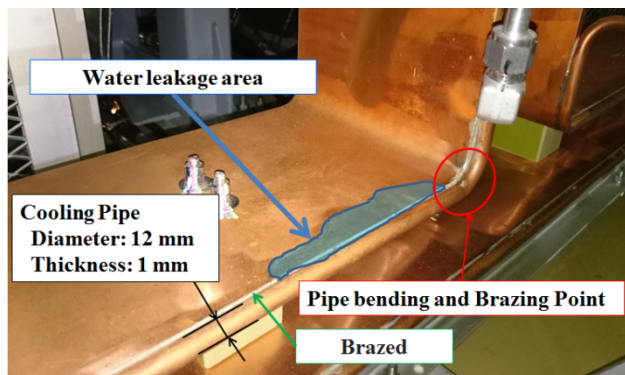
コイルサポートボルトが脱落した同年3月に、水平シフトバンプ電磁石の1号機と2号機を接続する導入バーの水冷却配管から漏水が見つかった (Figure 5 参照)。導入バーは、厚さ 10 mm の銅板の側面に直径 12 mm、肉厚 1 mm の冷却用銅配管 (冷却パイプ) をロウ付けして水冷却している。この冷却パイプを導入バーと同じく R20 で曲げて、且つ、導入バーの曲げに沿ってロウ付け加工した付近からの漏水だった。

加速器停止時のメンテナンス毎に入射部で作業を行うため、水平シフトバンプ電磁石は安全性を考え通電を停止する。そのため、導入バーは、運転と停止による発熱と冷却によって伸縮が繰り返される。導入バーの曲げ箇所は、水平方向と鉛直方向にそれぞれ異なる方向に熱伸びするため、ロウ付け加工された銅配管の曲げ部分は、導入バーの伸縮方向に合わせて縦横への伸縮を繰り返す。その結果、配管が脆化し弱くなった部分に亀

裂が生じてしまった可能性がある。また、ロウ付け加工の作業時の高温によって銅配管に潰食が生じ、その部分が伸縮によって更に薄肉化し亀裂が生じ易くなっていた可能性もある。

Figure 5: Cooling pipe and water leakage point of the connection conductor bar.

漏水対策として新しく製作した導入バーの冷却配管は、直径12 mm、肉厚1 mmの銅配管から、外形16 mm $\times$ 16 mm、水路直径10 mm、最薄部で肉厚が3 mmとなるホローコンダクターに変更した。また、450 $^{\circ}$ C以上のロウ付け固定(使用ロウ材: BCUP-5)を止め、250 $^{\circ}$ C以下の半田付け固定(使用半田: 鉛フリー PF305)に変更し、高温加工による冷却水配管の損傷の低減を図った。更に、曲げRを60 mm以上(6D)と大きくすると共に曲げ部分は半田付け固定せず、熱伸び方向に合わせた固定

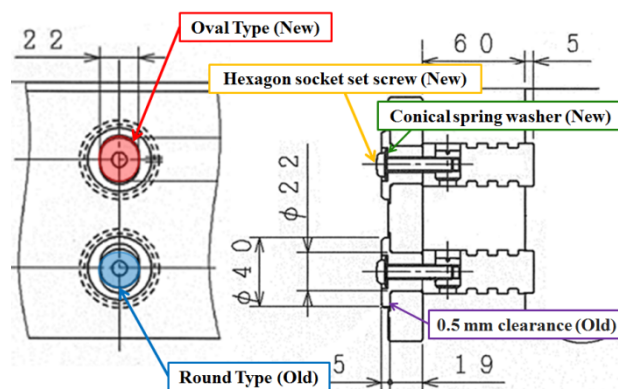
Figure 6: Shape of a coil support bolt and a fixed bush.

また、No.2-4 の電磁石で効果が確認された緩み対策用の皿ばね座金をすべてのボルトに使用した。

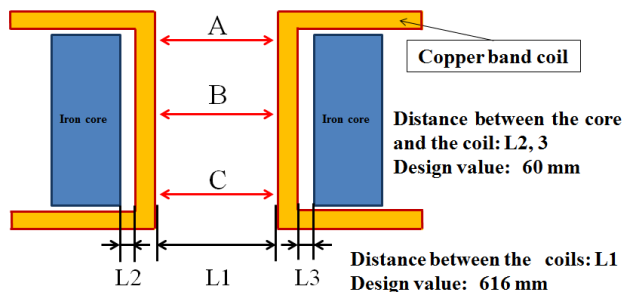
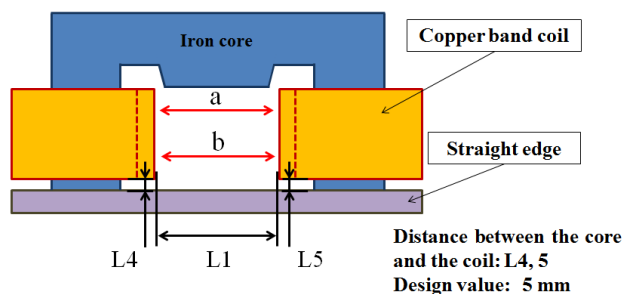
Figure 7: Dimension measuring position.

恒久対策用のコイルサポートボルトに交換をする為には、電磁石を半割し、銅帯コイルの分解とコイル内部のサポート部の取り外し作業が必要である。RCS の主要機器である水平シフトバンプ電磁石が交換作業の前後で状態が変わる(磁場分布が変わる)ことは許されないため、現状位置に復帰することは必須条件である。その為、銅帯コイルの現状位置の採寸、及び、位置調整を高精度に行う必要がある。銅帯コイルの分解作業の開始前に、電磁石の鉄心を半割した状態で、再組立て時の基準となる現状位置測定をストレートエッジ、隙間ゲージ、内径・外径マイクロメータを使用し、1/100 mm 単位の精密採寸を行った(工場出荷時は 1/10 mm で測定)。Figure 7 に測定箇所を示す。

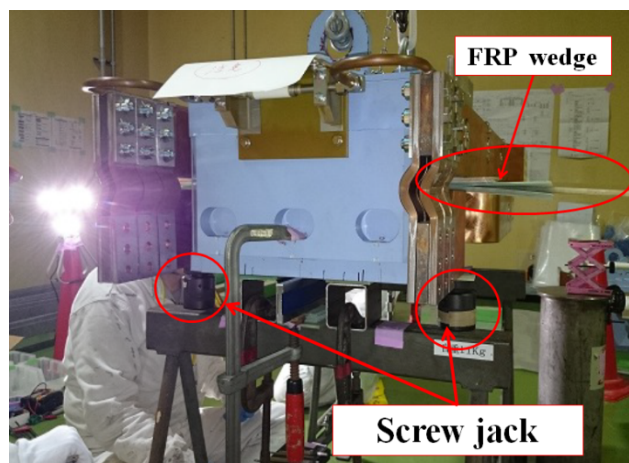
Figure 8: Adjustment work situation.

再組立て時の調整作業は、経年的な形状変化と分解前の電磁石とビームの関係を考慮し、工場出荷時のデータでは無く解体前の採寸データを基に行った。銅帯コイルの位置決め調整は、FRP製の楔をコイル上部と鉄心の間に挿入して銅帯コイルの仮固定を行い、銅帯コイル本体をスクリージャッキ4台でコイル下部から上方向

に調整して行った(Figure 8 参照)。締結時は、コイルサポートボルトをトルクレンチで規定トルクまで締め付け、締結後の寸法が、3次元解析の計算結果によるビームへの影響が出ない条件と、実作業で現実的に調整可能な範囲として定めた公差範囲内に収まるように調整した。調整作業は、水平シフトバンプ電磁石1号機が最も多くの時間が掛かり、且つ、最終調整後も4台中最も公差が大きくなってしまった。水平シフトバンプ電磁石1号機は他の電磁石より1年前に完成し、初号機として特性データを取得するなど、より長い時間通電試験を実施している。その為、ボルト解放時に生じた経年変化による銅帯コイルの歪みが最も大きかったと考えている。

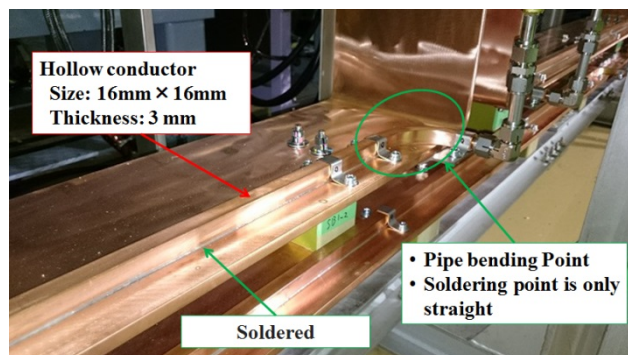
Figure 9: New connection conductor bar.

加工とする事で、伸縮による亀裂発生防止の対策と潰食や脆化の影響を抑制する構造にした(Figure 9 参照)。

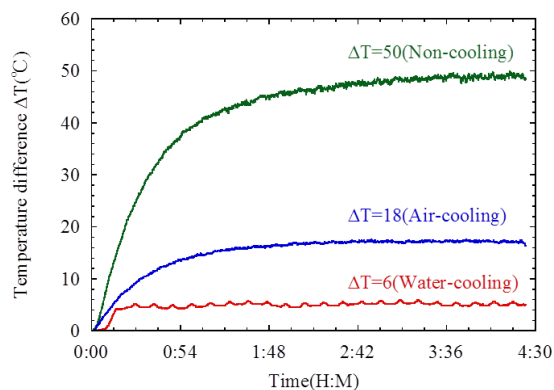
熱電対を用いて新しい導入バーの温度測定試験を行い、冷却効果の確認を行った。ユーザー利用運転時の通電条件(22.08 kA)で、①冷却なし、②送風ファンによる強制空冷、③ホローコンダクターによる水冷却の3条件の各温度上昇を測定した。測定結果をFigure 10に示す。新しい導入バーは、定格通電時の温度上昇が3つの条件の中で最も低く、冷却効果が優れている事が確認できた。これより、漏水の要因と考えた運転と停止の繰り返しによる導入バーの熱伸び量は抑制される。更に、新しい導入バーは、熱伸び方向に沿った半田付け加工をすることで、熱伸び時に生じるパイプへの負荷を軽減する構造とした。これより、配管に亀裂が生じる可能性は低減され、安定した運転が可能になったと考えている。

Figure 10: Measurement result of the temperature rise.
