SuperKEKB 加速器 Phase2 運転中における大電力高周波源の状況

CURRENT STATUS OF THE HIGH-POWER RF SYSTEMS DURING PHASE2 OPERATION IN SUPERKEKB

渡邊謙[#], 吉田正人, 吉本伸一, 丸塚勝美
Ken Watanabe [#], Masato Yoshida, Shin-ichi Yoshimoto, Katsumi Marutsuka
High Energy Accelerator Research Organization (KEK)

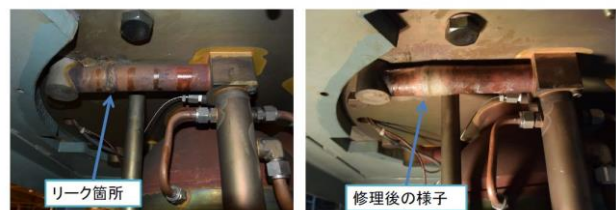
運転期間中に 2 台のクライストロン(D4-C、D11-C)から冷却水の水漏れが発生した。リークした場所は各々ボディー冷却系となり、クライストロンのドリフト区間にある各空洞を冷却する配管系であった。これらのステーションは予備のクライストロンへ交換すると共に、水漏れを起こした球は各々水漏れ修理を実施し、修理後は予備機として保管している。Figure 1 に修理の一例として D11-C のクライストロンで検出されたリーク箇所と修理後の様子を示す。SuperKEKB で使用されるクライストロンは Toshiba 製 E3786、E3732 の 2 タイプある。ほとんどの球がトリスタン、KEKB から使用を続けているものである。Phase 2 運転終了時で、E3786 の平均運転約 6 万時間(運転時間が最長の球:約 11.2 万時間)、E3732 の平均運転時間は約 2.2 万時間となった(運転時間が最長の球:約 8 万時間)。

Figure 1: Location of the water leak on the cooling pipe at the klystron installed to D11-C.

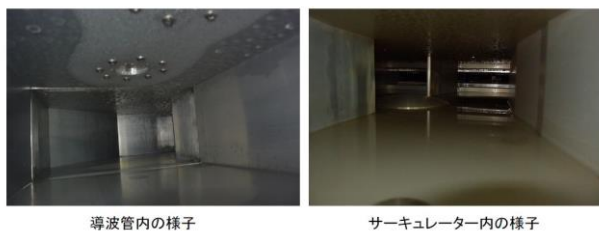
Figure 2: Pictures shows inside of the waveguide and the circulator after water-leak at D4-G.

サーキュレーター#3ポートに設置されている円筒導波管型ウォーターロード2台から水漏れが発生し、一時的にLER、HER各々の運転が停止した。発生したステーションはD4-G、D5-Dの2箇所であり、それぞれ4月4日、7月1日に発生した。D4-Gでは、水漏れ時にその検知を目的として設置した既存のインターロックがうまく働かず、クライストロンと空洞間の位相の変化などRFのモニター値の変動より異常を察知し、現場にて様子を見たところ漏水検出用の穴付スパーサーからのリークを発見した。即座に冷却システムとの配管の切り離しを行ったが、ウォーターロードよりリークした水はすでに立体回路内へ侵入し、サーキュレーターより下流数mのところまで伝わっていた。Figure 2に導波管およびサーキュ

レーター内の様子を示す。立体回路へ水が浸入したあともRFが投入され続けたため、少量ではあるが最下流まで蒸気が到達し、内面に結露が生じていた。サーキュレーター付近の立体回路内部は底面に水と水蒸気に覆われていたが、投入電力200kWの状況下ではアークセンサーは動作しなかった。復旧のための対応として以下のことを順次実施した。立体回路の一部を外し、地上部と地下トンネル内の2系統に分けて送風機を用いて導波管内部を一晩かけて乾燥させた(Fig. 3)。乾燥後は空洞の上流に同軸ダミーロードを設置し、ビーム通過時に空洞から発生するWake fieldをダンプさせる構成へと組み替えた。

サーキュレーターについては、内部に蓄積した埃の除去を目的としたクリーニングを行いつつ自然乾燥により乾燥させた。故障したウォーターロードは予備機と交換し、復帰の準備を進め、5月16日にサーキュレーター第2ポートをショートとした状態で300kW全反射の大電力試験を実施し、水没した後に乾燥させたサーキュレーターの動作に異常のないことを確認した。翌日に空洞エージングを行い、定格電圧まで印加出来ることを確認し、LERの運転に復帰させた。

D4-Gにてウォーターロードの水漏れが発生した後、サーモセンサーの取り付け位置の見直しを行った。また、全RFステーションに対して、漏水探知器(OMRON:形K7L-AT50+ポイント型センサー)を設置し、早期に水漏れを検出し、RF OFFとするようにインターロックを追加した。7月1日に発生したD5-Dのウォーターロードからの水漏れ時には、追加した漏水センサーが上手く働き、立体回路内へ水が浸入する前に冷却システムからの切り離しが行えた。D5-Dに関しては、残りの運転期間とウォーターロード予備機の設置作業の工期を考慮して、運転終了の7月17日まで、空洞の上流に同軸ダミーロードを別途接続して、加速空洞はデチューンして運転から外した。

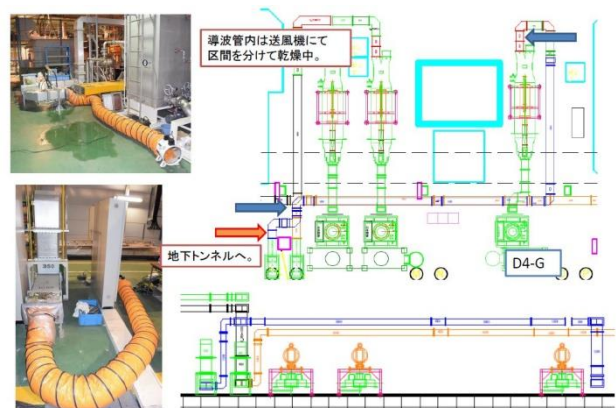
Figure 3: Drying in the waveguide after water leakage.

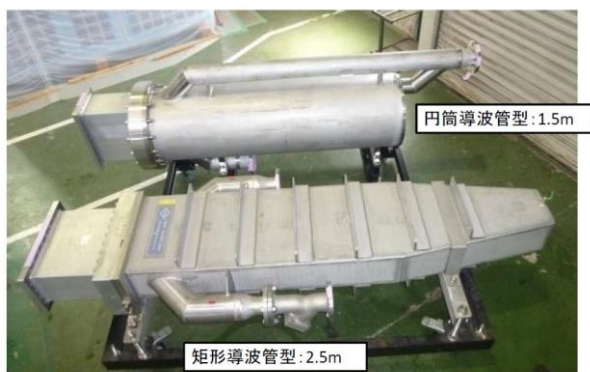
Figure 4: High power water-loads.

1.2MW 用大電力用ウォーターロードとして、日本高周波製の 2 種類を採用している。富士地区(D7、D8)、日光地区(D10、D11)にはそのうち矩形導波管型(1998 年設計[2])を使用、大穂地区(D4、D5)には SuperKEKB 建設時に新規に設計された円筒導波管型(2012 年設計[3])が使用されている。Figure 4 に各々のウォーターロードを示す。

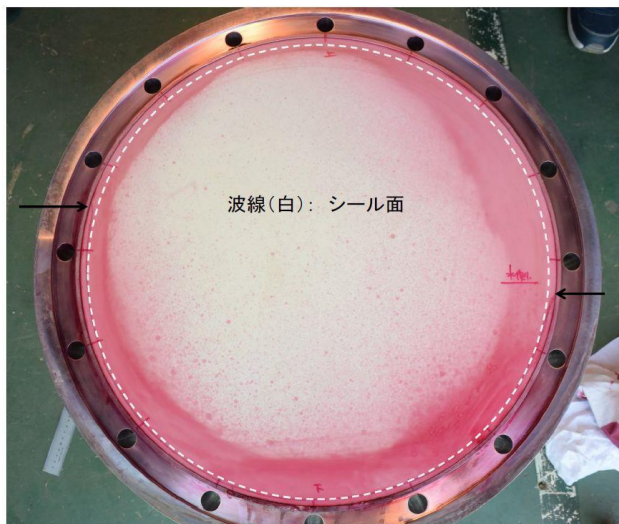
Figure 5: Broken RF window after color check at D5-D (view from water-side).

Phase2 の運転中に D4-G、D5-D に設置された円筒導波管型ウォーターロード計 2 台から立体回路内部に水漏れが生じた。水漏れを起こしたウォーターロードの分解調査を実施した結果、水漏れの原因は 2 台とも高周波窓に発生したクラックに起因していたことが分かった。クラックは円筒型のディスクの外周部に沿って発生しており、一部の区間でシール面を跨ぐ形でクラックが成長したために水漏れに至っていた。Figure 5、Fig. 6、Fig. 7 に D5-D で使用されていた高周波窓のカラーチェックの結果を示す。

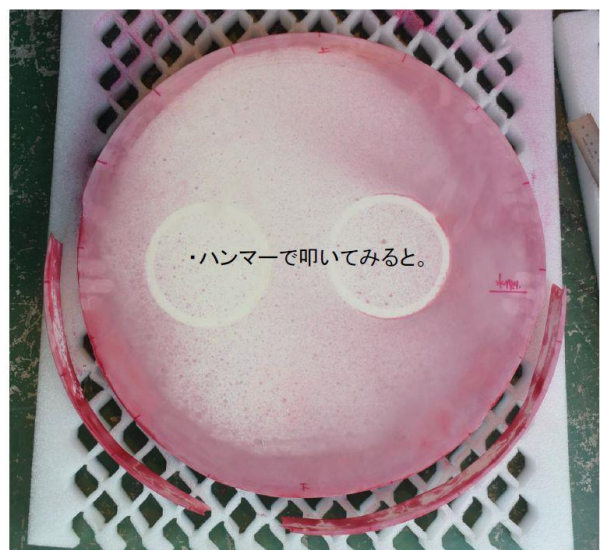
Figure 6: Broken RF window after checking cracked area (view from water-side).

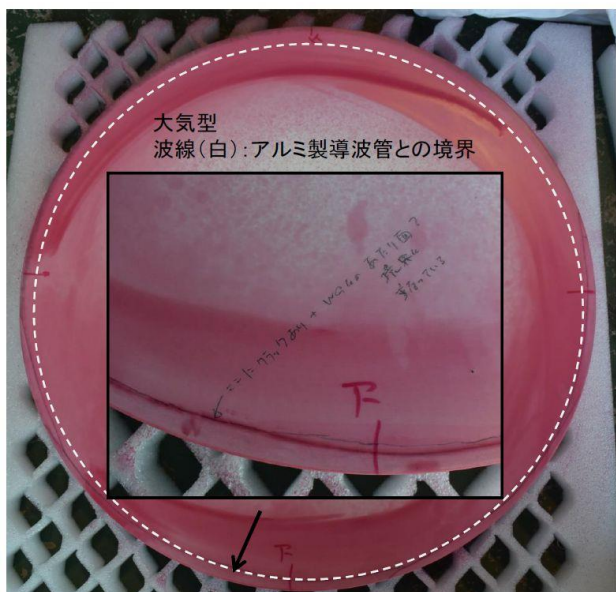
Figure 7: Broken RF window after color check (view from air-side).

高周波窓はアルミ製導波管に詰め込み、ステンレス製水タンクのフランジ面にセットされたヘリコフレックスにてシールする構成を取っている。クラックの様子と各部の当たり面を目視にて観察すると、アルミ製導波管下側の当たり面にクラックの起点と推測される箇所が見つかった (Fig. 7、Fig. 8)。ウォーターロードの構成から運転時の応力分布を評価すると、クラックが発生した箇所周辺は水圧による応力が一番高い領域と一致していた。今後はアルミ製導波管側の高周波窓との当たり面の形状測定を行い、応力集中していた領域が無いか調査を進める。また、円筒型ウォーターロードの修理時には、高周波窓との接触箇所の公差に十分注意し、接触面の追加工を実施する方針である。今後も運転中に高周波窓のトラブルが発生すると推測しており、高周波窓周辺の固定方法の再検討が必要である。再検討する上で SUS 製水タンクはできるかぎりそのまま流用し、高周波窓とアルミ製導波管部分の付け替えのみで試験できるような構成を考えている。

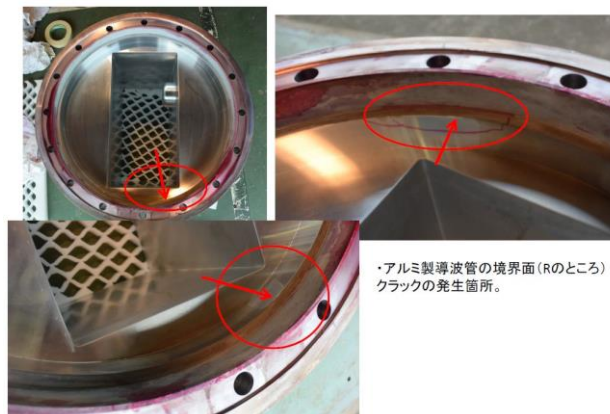
Figure 8: Waveguide to insert the RF window.
