J-PARC 3-50BT B15D 電磁石におけるレイヤーショートの原因と推察 PROCESS AND GUESS OF THE LAYER SHORT IN B15D MAGNET OF J-PARC 3-50BT LINE

Junpei Takano^{#, A)}, Masahi Shirakata^{A)}

^{A)} High Energy Accelerator Research Organization (KEK)
1-1 Oho, Tsukuba, Ibaraki, 305-0801

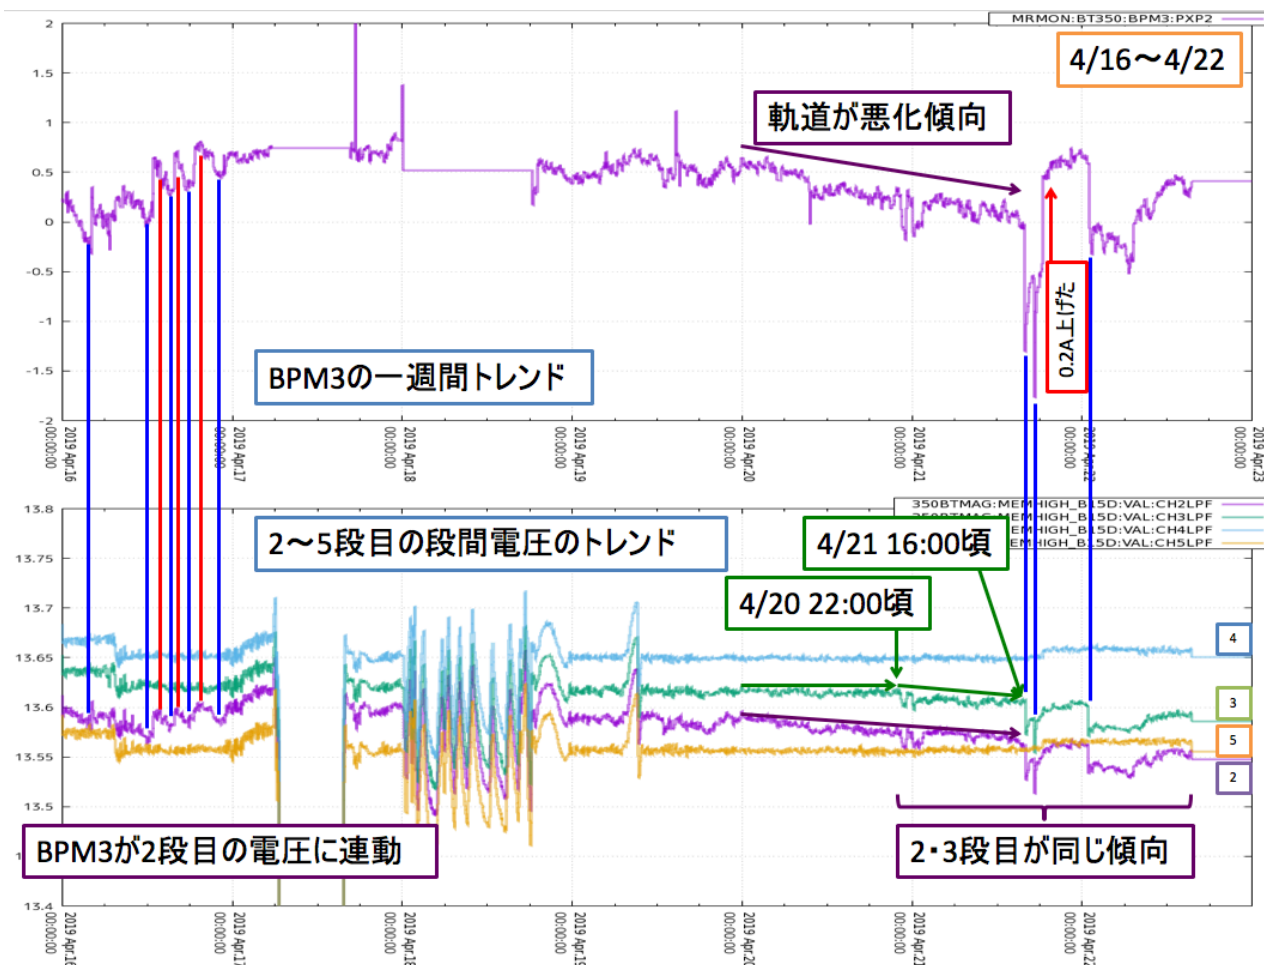
Figure 3: Trend plots of horizontal beam position at BPM3 and voltages of the B15D double pancakes.

上記のように B15D に以上が生じたらすぐにビーム運転を停止できるような態勢を整えた上でビーム利用運転を再開した。Figure 3 は 4 月 16 日～4 月 22 日の BPM3 (B15D の下流側 1 つ目の Beam Position Monitor) (上段) と下コイルの 2～5 段目のダブルパンケーキの電圧のアーカイブデータである。このプロットから 2 段目の電圧が他の段に比べて不安定であり、BPM3 の値も連動して不安定であることが分かる。また、4/20 の 22:00 頃を境に 2 段目と 3 段目の電圧が連動するようになり、4/21 の 16:00 頃には 2 段目と 3 段目の電圧にスパイク状の電圧降下が 2 回発生し、ビーム軌道も同様に变化した。ただし、この時点ではビーム停止の目安としている第一閾値には達していなかった。しかしながら、その後も 2 段目と 3 段目の電圧は連動して不安定なままであった。

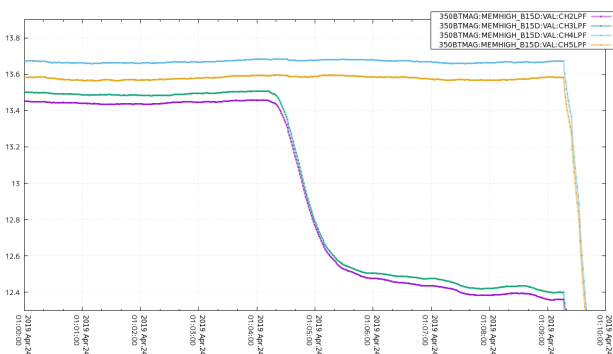
Figure 4: Voltage drop of 2nd and 3rd double pancakes.

Figure 4 は 4 月 24 日の 1:04 に発生した 2 段目と 3 段目の電圧降下のプロットである。1 分程度で第一閾値および第二閾値を超える急激な電圧降下が発生し、MPS によってビーム運転は停止となった。また、ビーム軌道やビームロスも 1 回目のビーム停止の状況と同じであった。B15D の電源はその後 1:09 に停止した。

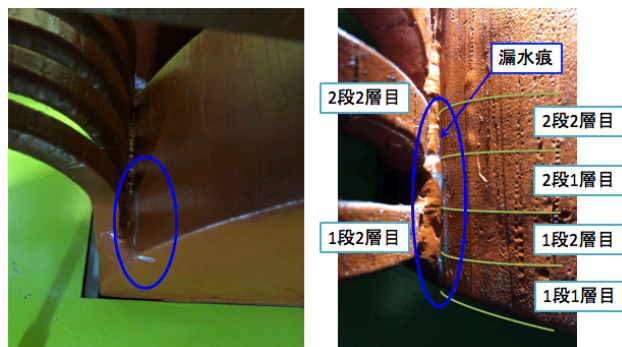
Figure 5: Water leakage of the B15D coil.

Figure 5 は 2 回目のビーム停止後に実施した電磁石の外観調査の際に撮ったコイル口出し付近の写真である。このとき初めて 2 段 2 層目の口出しの根元付近から漏水痕が見つかった。また、コイル下面から水が滴っている状況であった。

その後、Fig. 5にも示したように2段2層目のコイル口出し付近からの漏水痕があることも確認でき、漏水が継続していたことから、漏水箇所は1段目ではなく2段目であった可能性が極めて高いと考えられる。

現在、B15Dの下磁極用のコイルを新規で製作している。これは今回起きたレイヤーショートの教訓から、前回のコイル製作時より長いホローコンダクターを入手し、継ぎ目の無いコイルを導入する予定である。この新コイルを9月中にインストールし、11月から始まるビーム利用運転に対応する。

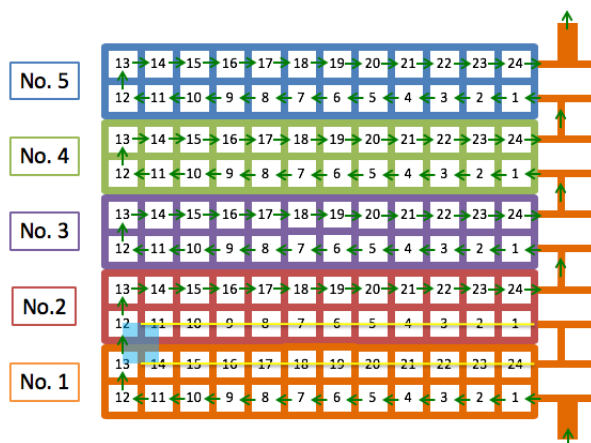
Figure 6: Image of layer short at the first crash.

まず、最初に微小なビーム軌道の変化が観測されていたが、この時すでに2段目の12番と11番の間でホローコンダクターの継ぎ目からの漏水による小さなショートが始まっていたものと考えられる。その後、1段目の13番にも漏水が達し、1段目の13番と2段目の12番の間に新しく電気的なパスが出来たため、1段目の14番から24番および2段目の1番から11番まで通電されない状況となり、急激な磁場の減少を引き起こしたものと考えられる。Figure 6は1回目のビーム停止の際に起きたと考えられるレイヤーショートのイメージ図である。

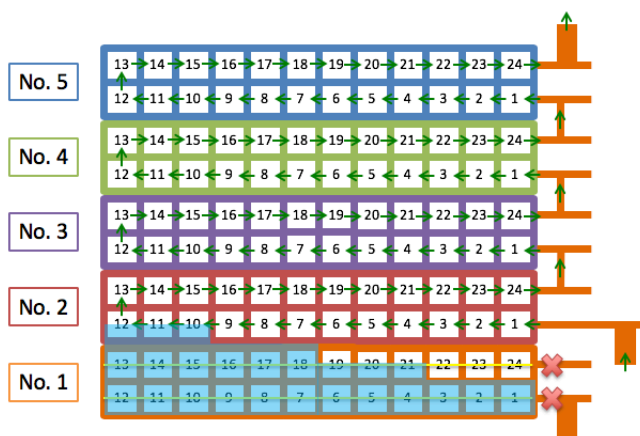
Figure 7: Water leakage after the first aid.

処置でビーム利用運転の仮復旧は完了だった。しかしながら、実際には漏水箇所が2段目であったため、Fig. 7に示したように漏水が継続し、2段目の電圧トレンドが不安定な状態になっていたものと思われる。

1回目のビーム停止の後、各種調査を実施し、ビーム利用運転に向けた対策を実施した。その際に、Fig. 7のように1段目のダブルパンケーキに対してバイパス処置を実施し、冷却水を停止した。

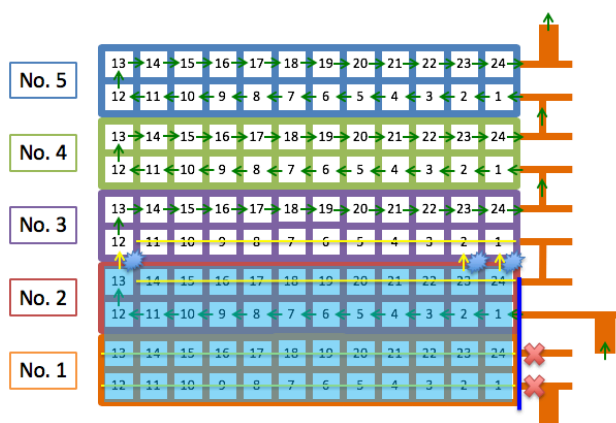
Figure 8: Image of layer short at the second crash.

漏水が続いた結果、Fig. 8のように2段2層目まで浸水し、4月20日の22:00頃からは3段目の1番や2番などのレイヤーショートによって、小さな電圧降下を起こしたり、2段目と3段目の電圧が変動して不安定になったりしていたものと考えられる。また、4月21日の16:00頃に発生したスパイク状の電圧降下も同様な小さなレイヤーショートが原因と考えられる。

最終的に4月24日に2段目の13番と3段目の12番がレイヤーショートを起こし、大きな電圧降下が発生し、ビーム運転の停止に至ったものと考えられる。
