KEK 電子陽電子入射器における高周波源および導波管高周波窓の運転保守(Ⅱ) MAINTENANCE ACTIVITY OF RF SYSTEM AND RF WINDOWS IN KEK ELECTRON- POSITRON LINAC(Ⅱ)

Abstract

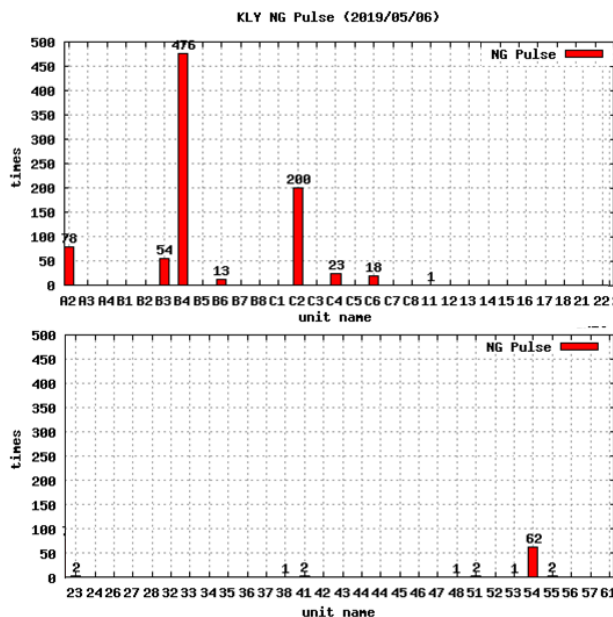
Figure 2: Number of pulse-shortenings for 2019/5/6.

SuperKEKB への入射では、RF 出力パルス欠けが要因で起こるビームエネルギー変動によりビームアポートする恐れがあることから、RF モニタシステムを使用して RF 出力パルス欠けの検出を行なっている[3]。2019/5/6 の各ユニットのパルス欠けカウント数を Fig. 2 に示す。KL_B4 は 476 回/1 日であり、その他のユニットと比較してもかなり多い事が分かる。欠け頻度は、クライストロンの印加電圧をさげると下がるので設定電圧(モジュレータ PFN 充電電圧)を 2kV 下げてみたがカウント数は大きく下がらなかった。運転停止期間中に交換を行なった。
