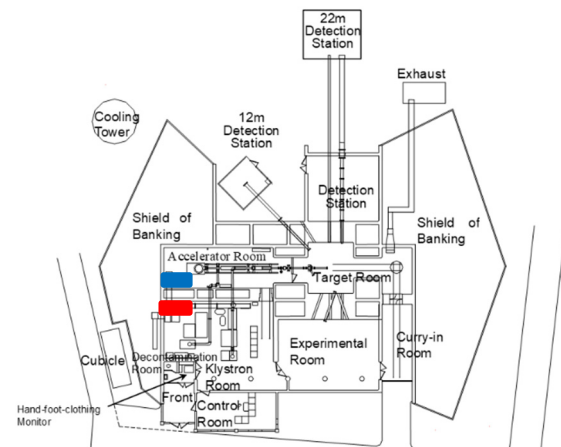
Figure 3: Floor Plan of KURNS-LINAC (Blue Rectangle: Ultrasonic Flowmeter. Red Rectangle: Fluorescent Light Ballasts. ).

加速管室ターゲット室の照明は、これまで蛍光灯を使用していた。ただし、放射線の影響があるため、蛍光灯安定器を器具内に設置せず、放射線の少ない加速管室の隣室のマイクロ波発生装置室に外付けで設置して利用していた(Fig. 3)。

だが、経年による性能低下のためか、不点灯になる箇所が出てくるようになり、特に蛍光灯安定器から遠距離のターゲット室の照明の大半が不点灯となっており、対

応する必要がある。

設置場所については、超音波流量計はグリスによる密着が重要であることから、屋内に設置することとなった。しかし屋内では放射線の出ている加速管室しかないため、比較的放射線の少ない加速管室上流の天井付近の配管に設置することとした(Fig. 3, 4(a))。

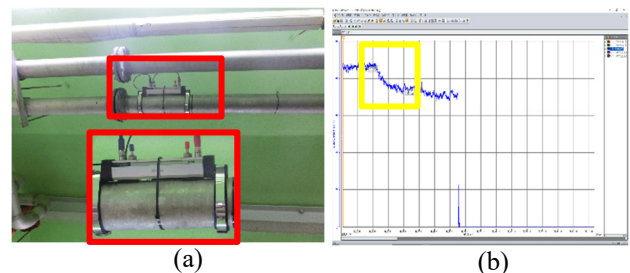
Figure 4: (a) Ultrasonic Flowmeter. (b) Secondary Cooling Water Flow Rate (Yellow Frame: Decreased Flow Caused by Filter Clogging).

2 次冷却水の流量は、冷却塔での除熱効果に影響を与える要素である。冷却塔の除熱が少なくなると加速器の温度調整にも影響があるので、2 次冷却水の流量低下は避けなければならない事項の一つである。しかし、冷却塔が屋外にあるため、2 次冷却水系のフィルターの目詰まりが発生し、流量低下が引き起こされる。フィルター目詰まりの発生頻度は、時季によってまちまちであるために、時折清掃が間に合わずに 2 次冷却水流量低下が発生し、加速器冷却水温度上昇のインターロックによるマシン停止が発生していた。

ポンプ運転中の 2 次冷却水流量は 780~850 L/min を計測した。これは分岐流量の合計約 800 L/min と比較して大きく変わりはなく正常に測定できていると判断した。また、フィルター目詰まり時の流量は 700 L/min 前後となっており(Fig. 4(b))、流量低下の早期発見ができることが判明した。

測定開始より 1 年以上経過したが、大きなトラブルなく使用できており、十分使用可能であることが確認された。

マシンの運転時間が逼迫しているので、できるだけ作業時間の短くなるように、配管を改造する必要のあるフロート式の流量計は除外し、外付けで対応できる超音波流量計(日東精工:NU2000-SW-HSO)を使用することとした。また、流量による外部インターロック機能のあるものとした。

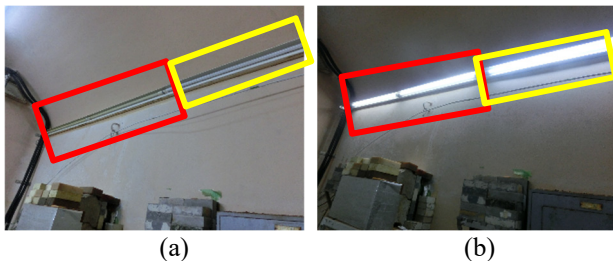
Figure 5: LED lightings at target room (Red Frame: After Six Months, Yellow Frame: New). (a) Lights OFF. (b) Lights ON.

LED 照明の導入を検討するにあたり、放射線損傷による不点灯が懸念されるため、できるだけ部品数の少ない LED 照明(オージェック:HS-120T8-20D22EVD(EI))を選定した。比較的放射線強度の低い加速管室に 2 本、放射線強度の強いターゲット室に 2 本それぞれ設置して様子を見た。ただし、必要な時を除き、加速器運転中は照明を OFF にしていた。

半年以上経過した結果、ターゲット室の LED 照明の表面が茶色に変色しているものの、不点灯を起こすことなく点灯可能であった。ビーム出力 7 kW を超える高出力運転もあったが、大きな影響は見られなかったため (Fig. 5)、全数を LED 照明に交換することとした。

加速管室とターゲット室の蛍光灯計 29 本(3.2.2 で交換した本数を含む)を LED 照明に変更した。変更後に数本 LED 照明の不点灯が、主に加速管室の LED 照明に発生したが、放射線強度の強いターゲット室では 1 本のみしか発生していないため、放射線の影響ではなく初期不良が原因と思われる。全交換から半年以上経過した現在も使用し続けられており、今後も経過を観察していく。
