# 加速器冷却系における冷却水及び腐食生成物の継続的調査

## CONTINUOUS INVESTIGATION OF COOLING WATER AND CORROSION PRODUCTS IN ACCELERATOR COOLING SYSTEM

High Energy Accelerator Research Organization (KEK)

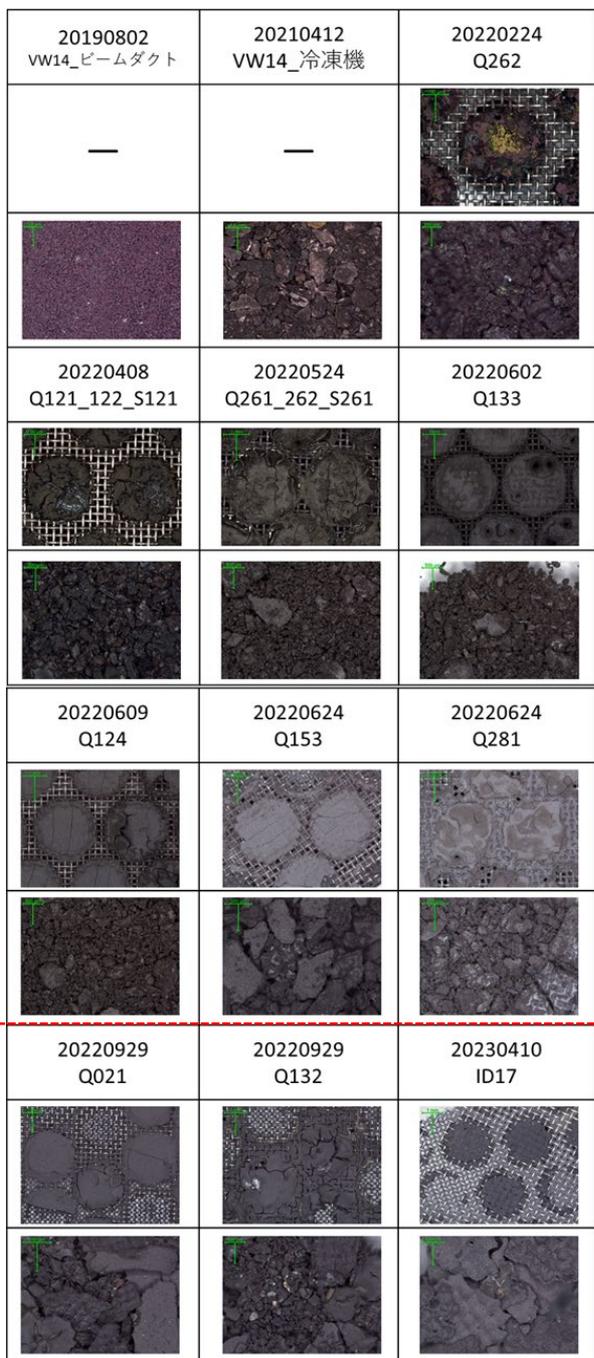
外観検査には、DM(Leica DVM6)を使用した。異物の採取日、採取場所、ストレーナーへの付着状況、拡大画像を Fig. 1 に示す。VW は放射光を発生させる超伝導ウイグラーを意味する。Q は電磁石、数字はリング内の位置に対応する。異物の多くは黒色固体だが、一部、赤褐色~褐色固体も確認できた。この外観の違いは昨年の報告と同様の傾向であり、Cu<sub>2</sub>O/CuO の w% の違いに起因する。赤褐色~褐色固体は Cu<sub>2</sub>O 主体、黒色固体は CuO 主体と考えられる[1]。時系列順にみていくと、採取場所が異なりはするが、時間経過により、赤褐色~褐色固体から黒色固体に変化しているように見取れる。

Figure 1: Appearance of foreign substances found in PF-Ring M7-B cooling water system.

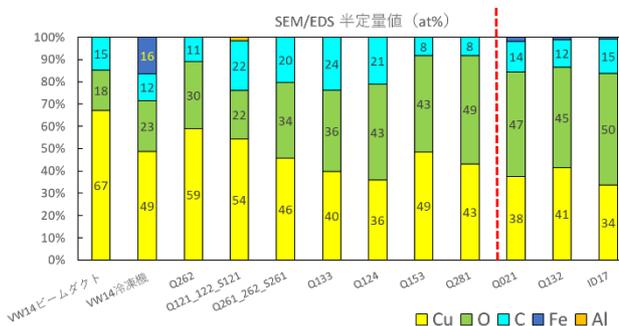
XRF で検査したところ、VW14 冷凍機のみ Fe が 18 w% 検出されたが、その他では 90 w% 以上が Cu であった。異物発生に関わるのは大部分が Cu の腐食であると改めて確認できた。SEM/EDS の半定量値を Fig. 2 に示す。at% は原子数% 濃度であり、純 Cu<sub>2</sub>O では Cu: 66 at%、O: 33 at%、純 CuO では Cu、O とともに 50 at% となり、CuO 主体になるにつれ O の at% は高くなる。時系列順に異物が黒くなるに従い、O の at% が高くなっており、異物の主体が Cu<sub>2</sub>O から CuO に変化していると考えられる。

Figure 2: Elemental analysis results (at%) of foreign substances by SEM/EDS.

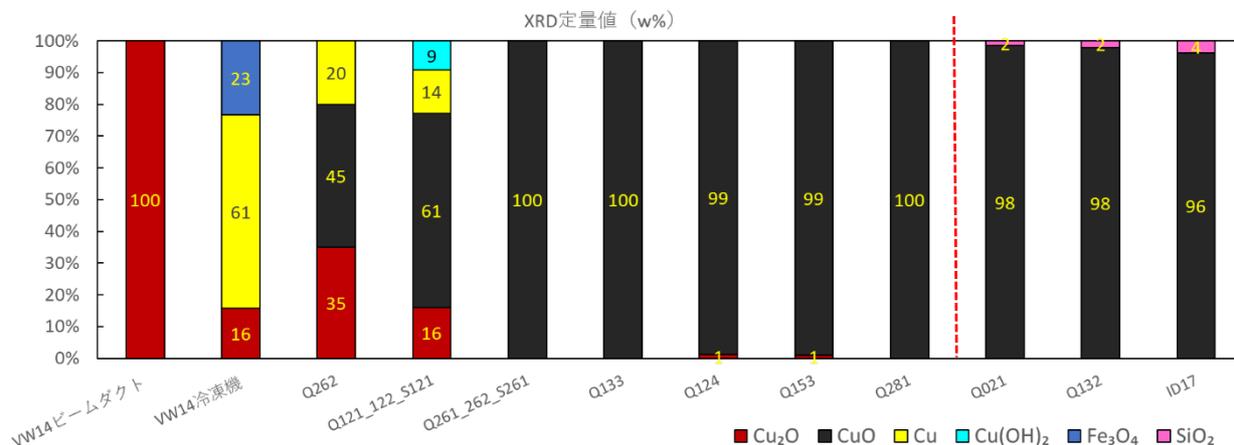
リートベルト解析による異物の w% を Fig. 3 に示す。大部分の異物は Cu<sub>2</sub>O/CuO の混合物であり、特に CuO を主とする異物が多いことが分かる。これは、前述の外観検査、元素分析の結果と合致する。時系列の古い異物にはいくつかの特徴が見られる。共通するのは Cu<sub>2</sub>O の存在である。また、金属 Cu を含む異物も複数存在した。VW14 冷凍機のみ、鉄の代表的な腐食生成物である酸化鉄 (Fe<sub>3</sub>O<sub>4</sub>: マグネタイト)、Q121, 122, S121 のみ銅の腐食における中間生成物である Cu(OH)<sub>2</sub> が確認された。この結果からも、異物の主な発生要因は Cu の腐食であり、時系列順に Cu<sub>2</sub>O、Cu 主体の異物から CuO 主体の異物に変化していることが分かった。

Figure 3: w%, each component of foreign substances determined by Rietveld refinement.

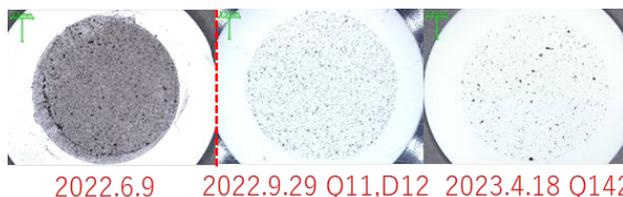
ICP-OES は冷却水の溶解性元素の定量のために実施した。測定にはマルチ ICP-OES ((日立ハイテック SPECTROGREEN FMT46)を使用した。測定条件は次のとおり。光学系:パッシェルンゲ、測定波長:163-770 nm、測光タイプ:アキシャル、プラズマ出力:1200 W 試料導入系:シースプレーネブライザー+ツイスターチャンバー、試料導入量:1 mL/min。フィルター(ポアサイズ:0.45 μm)でろ過した試料を20 mL分取し、硝酸1~2 mLを加え加熱分解・放冷後、20 mLに定容して測定した。ろ過し使用したフィルターの写真を Fig. 4 に示す。2022年8月の冷却水入れ替え前後で冷却水中に浮遊している異物量が大幅に減少している。ICP-OES による定量結果を Table 1 に示す。こちらは冷却水の入れ替え前後でCu 含め大きな差は見られない。いずれもかなり低濃度であり、特異的な金属成分の溶出は起きていないと判断でき、異物の発生と金属の溶出は関連性が薄いと言える。

Figure 4: Filter images after cooling water filtration.

結論として、冷却水の入れ替え後、異物による詰まりは劇的に改善したと聞いている。これまでの結果と併せて、入れ替え効果を検証する。結果内の赤い点線が入れ替え前後を示している。顕著な違いは見られたのが、Fig. 4に示した浮遊異物の量である。当たり前だが、これが減少して詰まりが改善したと言える。しかし、その他の結果では入れ替え前後で異物に顕著な差は見られない。入れ替え後も異物堆積は確認され、その成分も入れ替え前と変化は見られない。これは、冷却水の交換だけでは除去できない異物が系内に残り、それが交換後も堆積していることを意味する。SuperKEKBと入射用加速器の間にあるBeam Transport lineの電磁石冷却水系内を観察した例では、ゴムホース、ホローコンダクター内面に異物の付着が確認されている[7]。浮遊異物量の減少という点で、冷却水の入れ替えは大きな効果があったと言えるが、系内には付着異物残っていると予想される。また、冷却水中の溶解性元素濃度には差が無く、腐食

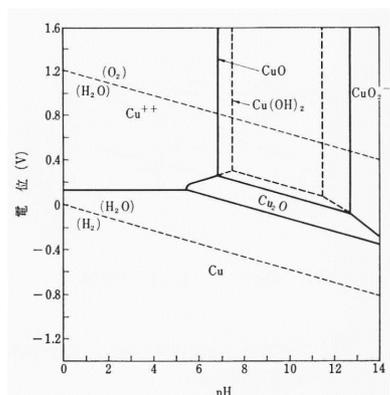
どの生成物が主となるかは電位-pH 図 (Fig. 5) により理解できる[12]。pH 中性域 (pH 7±1) おいて Cu はほぼイオンにならず(溶解しない)、溶解度も小さい[10]。これは ICP-OES の結果でも確認できる。また、Cu(OH)<sub>2</sub> は存在しにくく、電位が上がるにつれて生成物の主体が Cu<sub>2</sub>O から CuO に変化する。これは XRD で Cu<sub>2</sub>O/CuO が主であり、Cu(OH)<sub>2</sub> がほぼ確認されていない結果と一致する。電位を上げる主要因は溶存酸素濃度と金属への酸素供給量である[9]。また温度も関連し、常温付近では Cu<sub>2</sub>O、高温(80°C 付近)では CuO が主に生成するとされる[12]。M7-B 系統に当てはめると、冷却水の温度は戻りでも 30°C 以下であり、それほど高くないと予想される。そのため CuO が主となる原因は溶存酸素濃度であると推定できる。M7-B 系統は脱酸素装置が稼働していないと聞いており、系内の溶存酸素濃度が高くなっている可能性がある。また、流速も腐食と密接な関係にある。一般的に生成した酸化被膜が金属表面を保護し、防蝕の役割を果たす。Cu では酸化被膜が脆く、密着性も低いため高速水流に浸食され剥離し[13]、剥離部から新たに腐食が進行する。また、高速水流は酸素供給の促進にも関与すると考えられる。今回と条件は異なるが、水流速を増加させると、Cu の腐食が増大する例が報告されている[14]。

Figure 5: Potential-pH diagram (Cu-H<sub>2</sub>O) [12].

腐食の主な環境因子[15]は、pH、溶存酸素、溶存イオン、温度、水流速である。前回の調査[1]で、冷却水の pH は中性であり、溶存イオンも極低濃度であった。水温も、それほど高くないと予想できる。前述のとおり、溶存酸素、水流速の 2 点が腐食の主要因と絞りこめる。身もふたもない話をすれば、対策はシンプルであり、脱酸素装置を稼働させて系内の溶存酸素濃度を下げる[16]、流速を下げる[17]、防錆剤により Cu 表面を保護する[18]の 3 点である。しかし、脱酸素装置の稼働は流量制御の観点から難しいそうである。流速も適切な冷却のためには安易に下げられない。防錆剤の添加も冷却水の絶縁性の観点から安易に行えない。このように対策案は考えられるが、実行するのは困難というのが現状である。今後
