# RECOVERY EFFORTS OF RF SOURCES AT KEK ELECTRON-POSITRON LINAC DUE TO EAST JAPAN LARGE EARTHQUAKE

Sixty high-power klystrons are used at the KEK electron-positron linac. These klystrons are operated for ~7,000 hours per year. KEK electron-positron linac was damaged due to East-Japan large earthquake on March 11, 2011. The check of RF sources started on March 15, and the recovery efforts lasted 1.5 months. On April 28, rf conditioning started in the three sectors which is necessary for the injection to PF-RING and PF-AR. Beam operation was started on May 10. In this paper, damage of RF sources due to earthquake and works done to recover are reported.

## 東日本大震災からの KEK 電子陽電子入射器高周波源の復旧作業

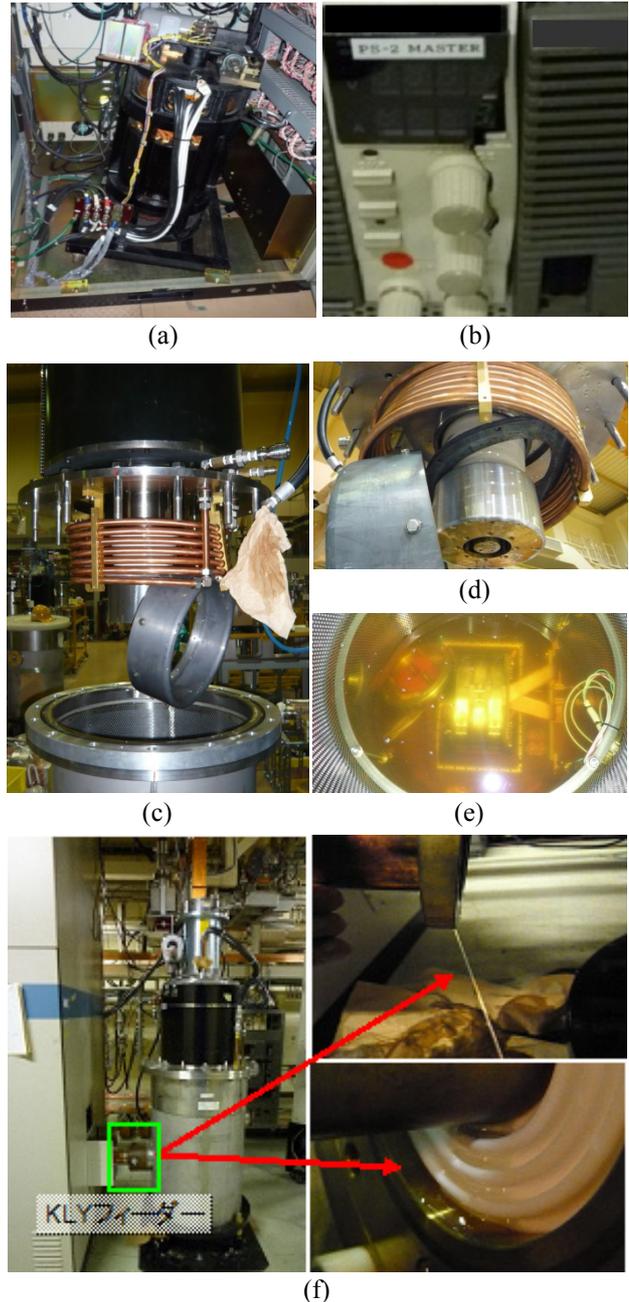
図 1：震災による被害の様子

図 1 に震災時に受けた主な被害の様子を示す。図 1-(a) は IVR の車輪 1ヶ所がピットに脱落した様子である。通常はボルトにより 2 カ所を固定しているが、ネジ穴不良により 1 カ所を完全に固定できていなかったために起こったものである。図 1-(b) は KLY 電磁石電源ラック転倒により電源が破損した様子である。表面のパネルやフィルターカバーが破損した。図 1-(c),(d),(e) は KLY 高圧タンク内に鉛シールドが転落していたものを解体し点検を行なった際の様子である。このユニットはタンク内目視点検時に絶縁油が酷く濁っていたため内部の状況を確認することができなかった。しばらく経って行なった KLY ダイオード試験では数 kV 印加時に負荷短絡によるインターロックが作動した。数日後、再度目視

点検を行なったところ、絶縁油の濁りがなくなっており内部の状況を確認できた。結果、放射線シールド用の鉛が転落し、ヒータートランス固定用碍子が破損していたためトランスの位置がずれていることが判明した。図 1-(f) は KLY フィーダーからの絶縁油漏れの様子である。放電防止用に封入しているガス圧力の低下が見られたため、解体したところ絶縁油の漏れが確認された。

- (a) IVR 車輪脱落
- (b) KLY 電磁石電源ラック転倒時の電源破損
- (c),(d),(e) KLY タンク内鉛シールド転落後の解体点検
- (f) KLY フィーダーからの絶縁油漏れ

| 作業日 | 作業名<br>※ ( )内の数値は<br>ユニット数を示す | 主な作業内容 |
|---|---|--|
| 4/22~<br>5/13<br>(実質<br>9日<br>間) | KLY<br>高圧タンク内<br>修復(1) | KLY アセンブリ<br>撤去/解体、<br>鉛シールド整形、<br>冷却水配管修復、<br>ヒータートランス<br>固定用碍子交換、<br>ヒーター通電試験、<br>KLY アセンブリ<br>組み上げ、<br>ダイオード試験、<br>KLY 設置 |

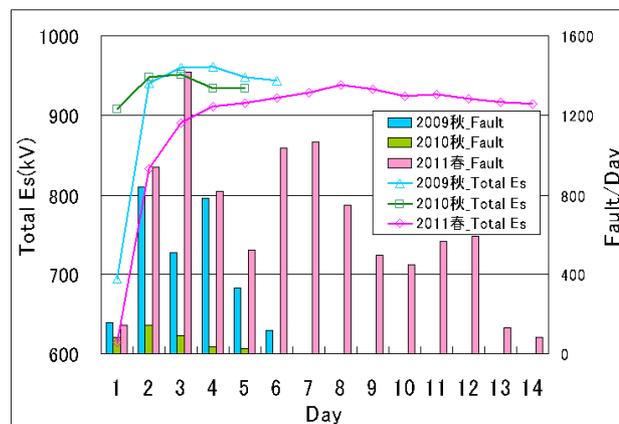
図 2 : ユニット全体のコンディショニング推移 (2009 ~ 2011 年)

図中の Total Es は 24 ユニット分の Es の合計、Fault/Day は 1 日あたりの真空関連および KLY への反射 (以下 VSWR) インターロック (インターロック設定値 1.40) 作動回数の合計である。コンディショニング開始日は導波管の真空悪化によるダウンが大半を占め、2 日目からは VSWR によるものがほとんどである。

2009 年秋は長期メンテナンス期間<sup>[5]</sup>中 KLY 交換や導波管窓交換等真空作業に 1 日以上要した箇所が 9 ユニットあったため、コンディショニング開始から 4 日目まではダウン回数が多くなった。ただし、この間も Es は順調に上がっていたため、5 日目にダウン回数が多くなっていたユニットの Es を下げたことにより、以後ダウン回数が大幅に減少した。2010 年秋はメンテナンス期間中の真空作業が短時間で終えた 3 ユニット分のみであったため、コンディショニング時のダウン回数も少なく 2 日目にはビーム調整を開始できる状態になっていた。これに対し、今期のコンディショニングでは殆どのユニットの加速管に大気が混入した影響もあり、Es が低いにも関わらず、例年と比較して大幅にダウン回数が増加し、所要日数も例年の倍以上となった。ビーム調整開始日は、コンディショニング開始から 13 日目となった。但し、ビームエネルギーは殆ど余裕が無い状態であった。

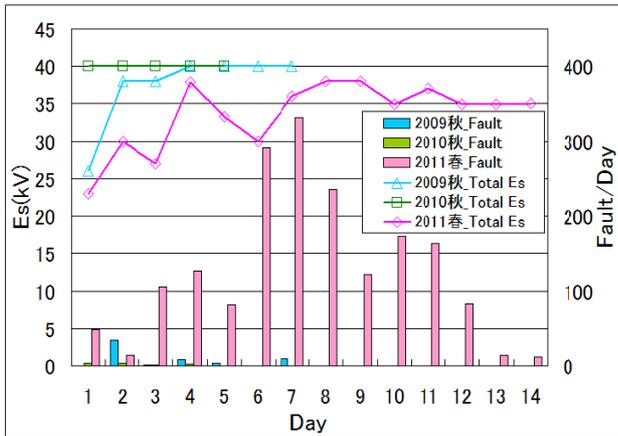
図 3 : 3-4 ユニットのコンディショニング推移 (2009 ~ 2011 年)

2009 年はコンディショニング開始当初ダウンが多く見られたが、徐々にダウン回数も減少し、Es も早く上昇した。2010 年は真空作業を行っていないためダウンは殆どない。今回のコンディショニングでは、数日経過してもダウン回数が非常に多い状態が続いた。そのため、RF 幅を狭くしてのコンディショニングを行なった。一時的に Es が上昇したが RF 幅を元の状態に近づけるとダウン回数が大幅に増加した。2 週間経過しても Es は震災前より 3kV 低い状態であったが、他のユニットのコンディショニングが進み全体のビームエネルギーが目標値に到達したため Es が低いまま運転に使用した。

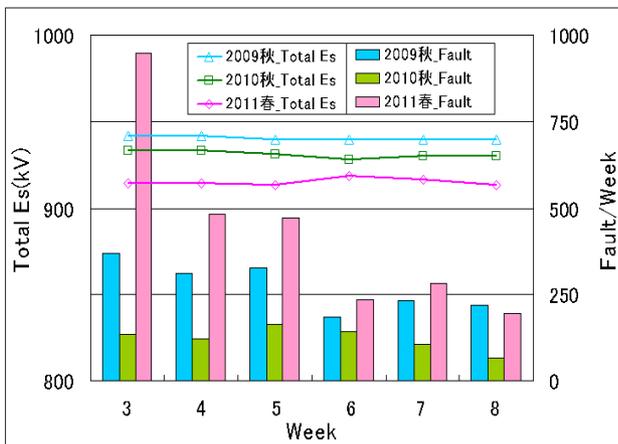
図 4 : ユニット全体の運転状況の推移 (2009 ~ 2011 年立ち上げ後)

ビーム運転開始以降も例年と比べ全体の VSWR でのダウン回数は多くなっている。図 4 に今回運転に使用した 3 セクター分について、2009 年秋、2010 年秋、2011 年春の立ち上げ後 3~8 週目の Es、ダウン回数の推移を示す。今期は 5 週目まで非常に多くダウンしていたが 6 週目には例年とほぼ同レベルまで減少した。但し、例年と同程度の Es まで上げるとダウン回数は大幅に増加すると思われる。

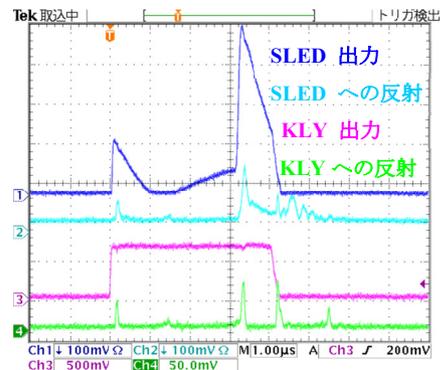
(a) 正常時 VSWR 1.05

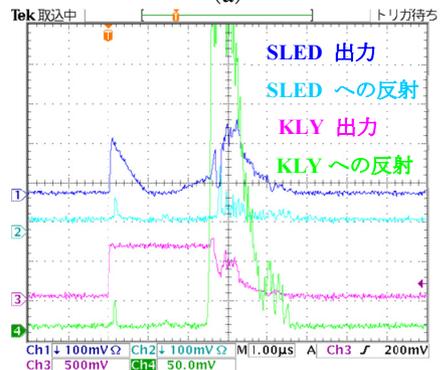
この他、VSWR が頻りにインターロック設定値より大幅に高くなりダウンした箇所が 2 ユニットあった。放電箇所の調査を行なったところ、導波管窓<sup>6)</sup>付近での放電が多くなっていた。導波管窓の平均運転時間は 60,000 時間程度であるが、どちらの窓も運転時間は 20,000 時間程度と非常に短い。震災後窓付近の真空度が震災前と比べ 1 ケタ程度低くなっているため、これが原因と考えられる。この 2 ユニットは長期メンテナンス期間に交換を行なう予定である。図 5 に放電調査時の KLY 及びパルス圧縮器 (以下 SLED) の出力、反射波形モニター箇所を、図 6 に 3-6 ユニットの導波管窓放電時の波形を示す。

(b) 放電時 VSWR 5.61

導波管窓の放電時は、KLY への反射が非常に大きくなり、SLED 出力が大きく削られていることが分かる。

運転に使用していた後半3セクターについては、前述した導波管窓交換を2ユニット予定している。

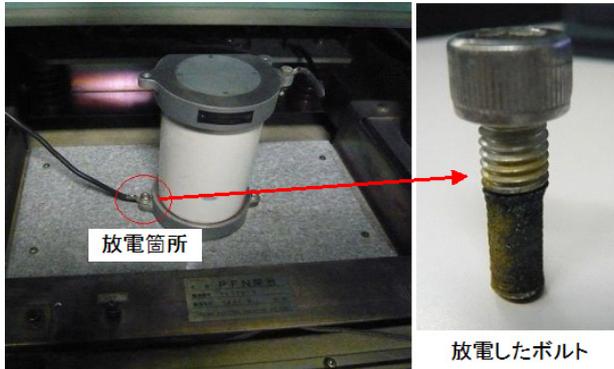
図 7: 充電筐体内コーション回路のコンデンサとケーブル間で起こった放電箇所の様子

震災後の目視点検では見つけられなかったが、充電筐体内コーション回路のコンデンサとケーブルを接続していたボルトのネジ穴が潰れ、ボルトがやや浮き上がった状態になっていた。そのため、これらの中で放電が起っていた。運転開始後、大きなパルス音がしていたため点検したところこのような症状が判明した。

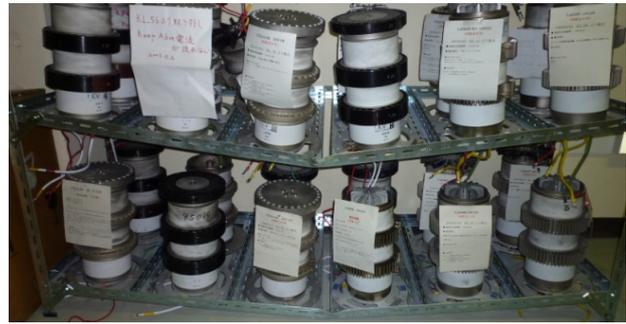
この他、震災時にサイラトロン保管棚が変形したことにより、転倒したサイラトロンもいくつか見られた。図8に変形したサイラトロン棚および転倒したサイラトロンの様子を示す。これらは今後動作試験を行なう必要がある。

(a) 変形したサイラトロン保管棚

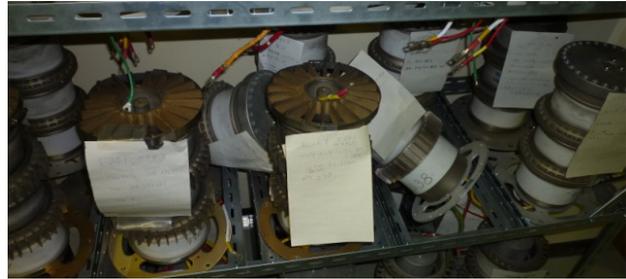
(b) 転倒したサイラトロン
