J-PARC SDTL 空洞内マルチパクタ対策

COUNTERMEASURE OF THE MULTIPACTOR AT SDTL CAVITY IN J-PARC LINAC

伊藤崇^{#,A)}, 平野浩一郎^{A)}, 杉村高志^{B)}, 南茂今朝雄^{B)}
 Takashi Ito^{#,A)}, Koichiro Hirano^{A)}, Takashi Sugimura^{B)}, Kesao Nanmo^{B)}
^{A)} J-PARC Center, Japan Atomic Energy Agency
^{B)} KEK

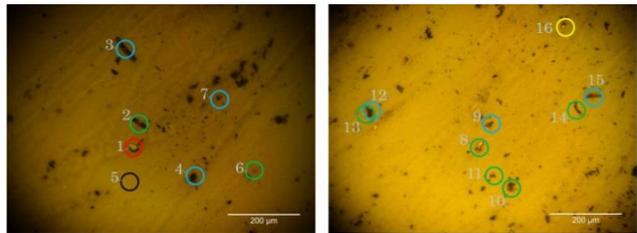
Figure 1 に採取した試料の拡大写真を示す。メンブランフィルターの拭き取り試料を用いたラマンスペクトル分析では、ラマンスペクトルを与えない微粒子 (Figure 1 の緑色の○)、有機物又は不定形炭素と考えられる微粒子 (水色)、炭酸塩微粒子 (赤) 及び硫化モリブデン微粒子 (黄色) が観測された。

Figure 1: Photograph of the sample particle on the filter.

ラマンスペクトルを与えない微粒子 (緑) は多く見つかっており、下地のメンブランフィルターのスペクトルが弱く観測、又はその蛍光によるバックグラウンドしか観測されない。これは金属微粒子ではないかと考えられる。

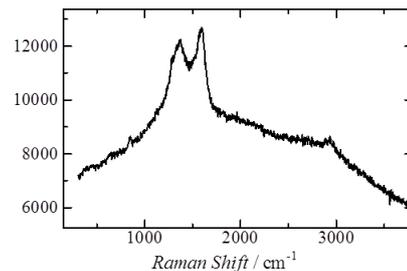
観測されたスペクトルの例を Figure 2 及び 3 に示す。有機物又は不定形炭素と考えられる微粒子 (水色) もまた多く見つかっている。これらの微粒子のラマンスペクトルには、約 1350cm⁻¹ 付近、および 1545~1590cm⁻¹ にブロードなピークが観測され、不定形炭素のピークであると同定した。ただし、励起レーザーにより元々あった有機物が分解してしまっ

Figure 2: Raman spectrum (cyan circle).

た可能性も否定できない。(Figure 2)

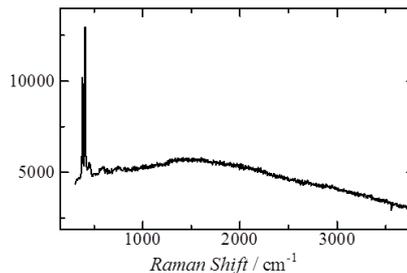
Figure 3: Raman spectrum (yellow circle).

硫化モリブデンも見つかった。382, 407cm⁻¹ に硫化モリブデン (MoS₂) に特徴的な鋭いダブルレットピークが観測された。おそらく (本来あってはならないことであるが、) 潤滑剤に使用したモリブデンペースト由来のものであろう。(Figure 3)

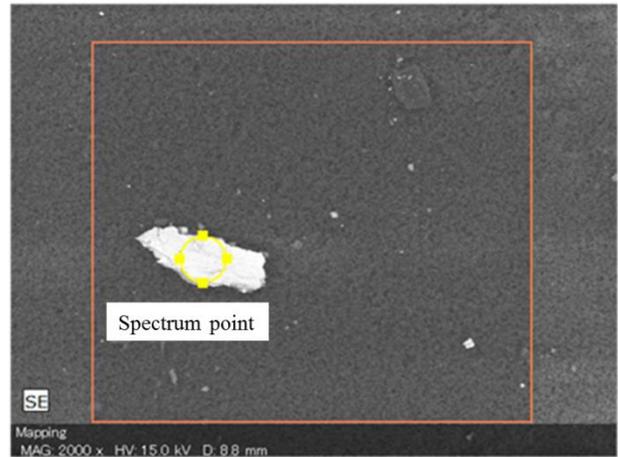
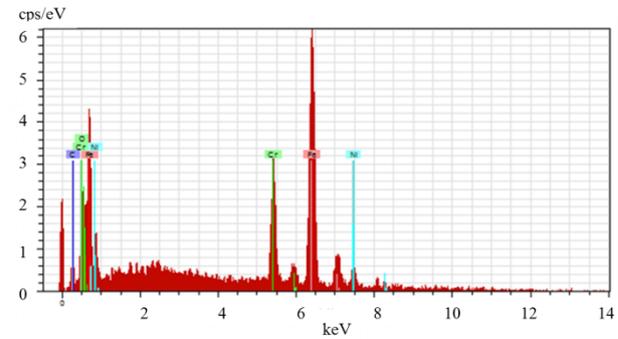
測定の一例として、金属ステンレス微粒子の測定結果を Figure 4 に示す。写真中の黄色の丸が測定部

分、そこで測定されたスペクトル図とその成分表である。スペクトルには鉄、クロム、ニッケルのピークが測定されており、この粒子がステンレスであることが判る。(観測された多数の微粒子に対し、同様の測定を行っている)。

鉄・ステンレスの微粒子の大きさは銅よりも大きく $10\sim 30\mu\text{m}$ 程度である。空洞本体が鉄製、端板がステンレス製であることから、組立時にメッキされていない部分がこすれて取れた可能性がある。また組立に使用しているボルト・ナット類由来の可能性も否定できない。

Figure 4: Raman spectrum (red circle).

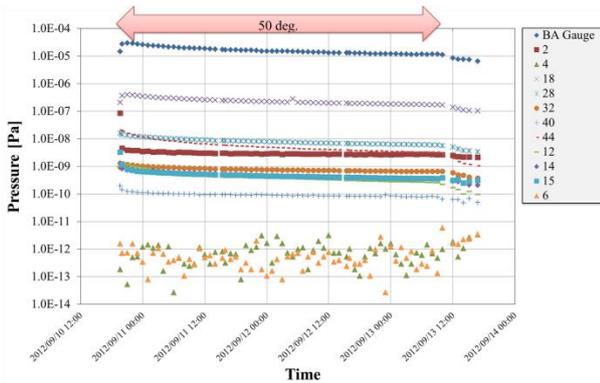
Figure 5: Total and partial pressure in the SDTL05B.

BA ゲージで測定空洞内真空度、及び Q マスフィルタの測定結果である（ベーキング開始から 50°Cまでは測定系の不具合でデータが取得できなかった）。水（mass18）が多いのは、真空配管交換時に空洞を大気（N2 パージ）にしたためである。時間と共に真空度は改善している様子が判る。真空状態が改善しているようにも見えるが、最終的な真空度は温水ベーキング前後でほとんど変わらず有意な差は見られなかった。ベーキングにより空洞内壁の状態を改善させるためには、もっと温度を上げ水分を飛ばす等の方法が必要であるが、端板の真空シールにインジウムメッキが施されていること、及び高温時にドリフトチューブのアライメントがずれる可能性があるためこれ以上の昇温はリスクが高く難しいと判断した。

粗引きポンプの交換及び真空系配管の交換の後、空洞内壁の状態を改善するため、加速空洞本体の温水ベーキングを行った。通水は空洞本体、端板及びドリフトチューブに対して行い、水温は最大 50°C である。ベーキングは 96 時間連続で行い、最大温度である 50°C は約 39 時間キープした。

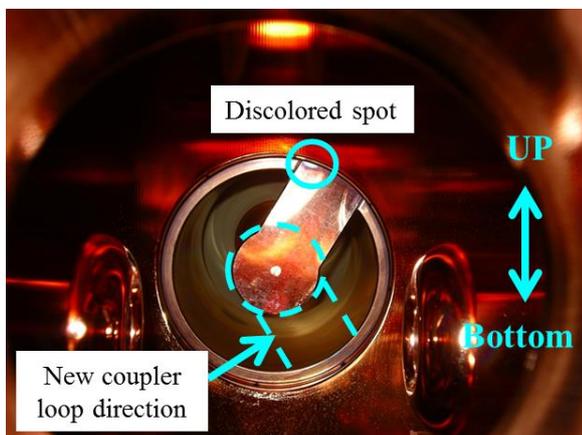
空洞内壁の変色位置が RF カプラー先端部分と重なっており、カプラーの縁の一部が変色していた。即ち、カプラーでマルチパクタが発生していた可能性がある。この可能性を低減させるため、カプラーの位置をマルチパクタによる変色部分と離すよう変更した。

Figure 6: Coupler loop direction.

Figure 6 は変更前後のカプラーの位置を示した図である。マルチパクタが空洞円周全体に渡って発生していると考えれば、この向きの変更では結

局のところカプラーでマルチパクタの発生部分が変わるだけである。しかしながら、空洞内の観察から各種ポート付近では変色が薄いことが判っている。ポート付近では電場が乱れマルチパクタが発生しにくいと想定される。SDTL 空洞の下部には真空ポートがあり空洞内壁の変色は空洞上部や側面と比較して薄い。このため、カプラーの向きを下側に変更することでマルチパクタの影響を低減できる可能性がある。よって、カプラーの向きを上側から下側に（カップリングも位相も変わらぬよう、水辺軸に対し対称な位置に）変更した。

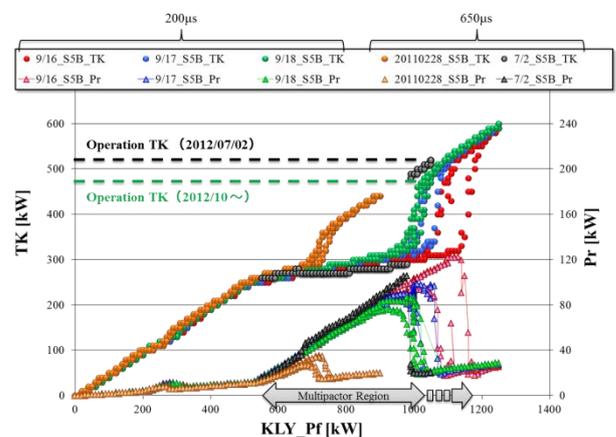
TK では下側に凸になっている部分、Pr では上に凸になっている部分がマルチパクタ領域である。KLY_Pf を増やしても TK があまり増加せず Pr が増加している。すなわち、この領域では空洞内に電力が入らないことを示している。

オレンジ色は震災前の状態で、マルチパクタの領域が非常に少ない。通常の運転電力である TK370kW ではマルチパクタの領域を超おり、ビーム運転に支障は出ていなかった。黒色は 2012 年の夏季メンテナンス直前の状態で、運転電力は 510kW まで悪化している。緑色・青色、赤色は 2012 年夏季メンテナンス後のコンディショニング途中の三日間の状態を表している。コンディショニングを続けるにつれ、徐々にマルチパクタ領域が減少している様子が判る（凸の領域が減っている）。パルス幅は 200μsec であるが 650μsec まで伸ばした時もマルチパクタの領域は変化しない。次節で述べるように、真空対策、RF カプラー対策及びコンディショニングにより空洞の状態は最終的に運転電力 TK を 470kW とする状態に改善した。

Figure 7: Tank input power and RF reflection power as a function of the klystron output Power at SDTL05B

真空関係及び RF カプラーの対策を行った後、加速空洞のコンディショニングを行った。Figure 7 は SDTL05B のクライストロン出力電力（KLY_Pf）に対する空洞投入電力（TK：左縦軸）と反射電力（Pr：右縦軸）を示している。

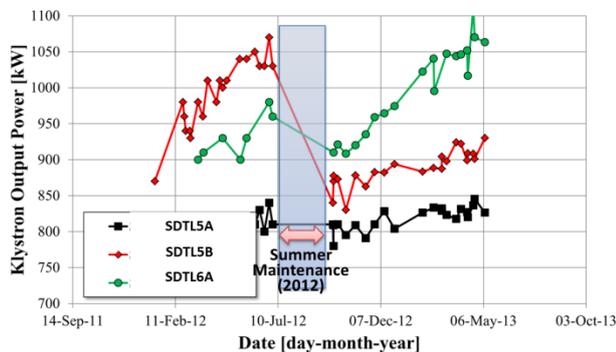
2013年5月のビーム停止まで470kWで運転を行ってきたが、懸念していたように空洞の状態は徐々に悪化してきていることが判明した。Figure 9は空洞内でマルチパクタが発生する上限値の時のクライストロンからの出力電力をプロットしたものである（これ以上の電力であればマルチパクタが発生しないため、問題なく空洞に電力が投入できる）。

ハッチング箇所は2012年の夏季メンテナンス時であり、メンテナンス後に不具合領域が改善し低い電力も投入できるようになっていることが判る。その後次第にマルチパクタ領域の上限値が増えており、不具合領域が拡大していることが判る。

Figure 7: Higher end limit of multipactor region.

SDTL05B以上にこの悪化傾向が顕著に表れている空洞がSDTL06A空洞である。このため2013年の夏季メンテナンスにおいて、SDTL05Bと同様、真空対策を行う予定である。
