KEK電子陽電子入射器高周波源の PCB含有機器交換

川村 真人、中島 啓光、松本 修二、本間 博幸（KEK）

要旨

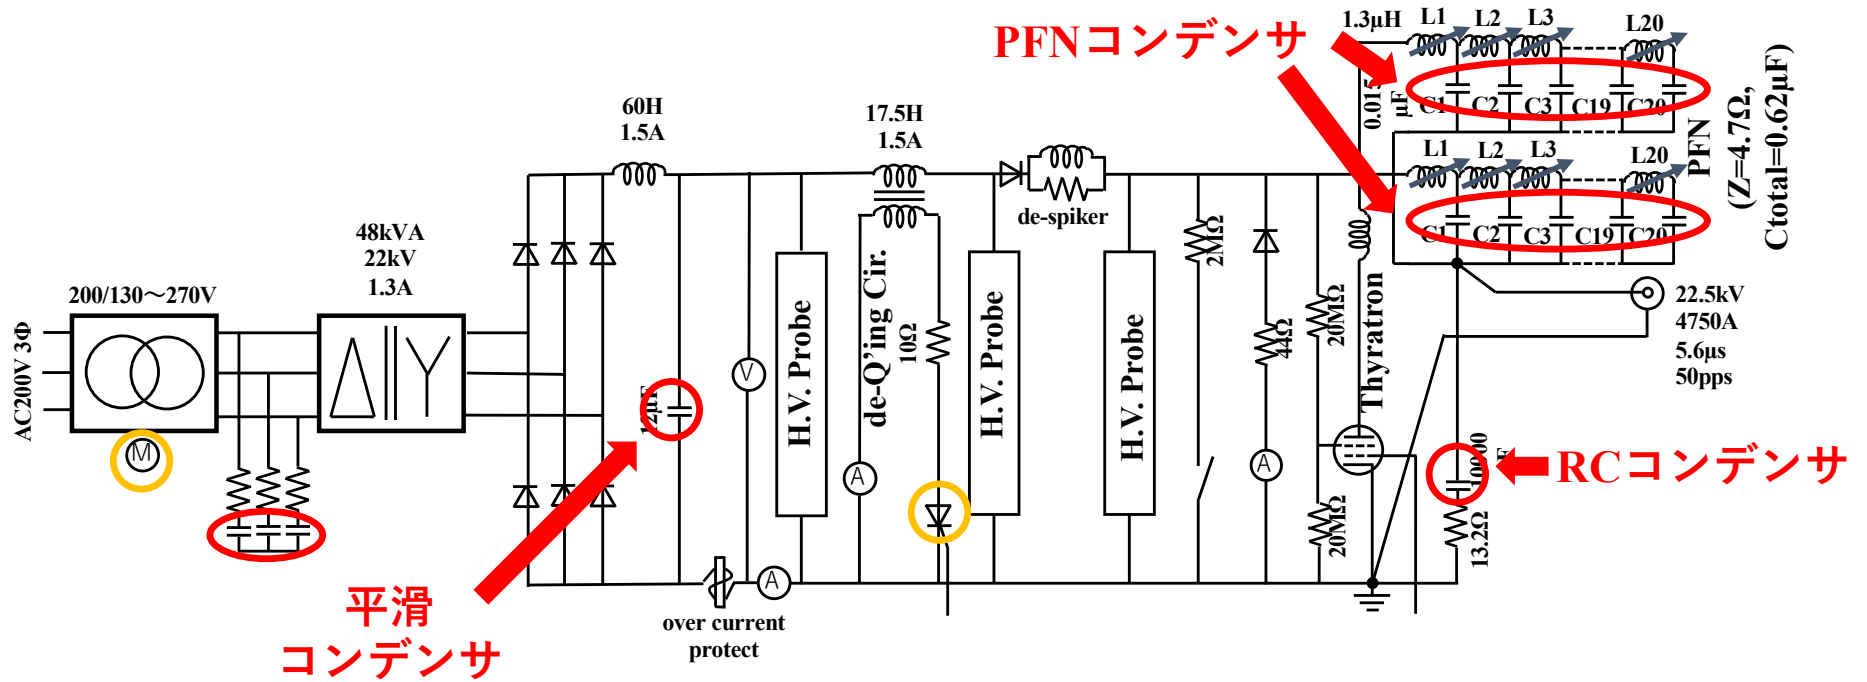
大型モジュレータ (共振充電型) 構成図

クライストロン・モジュレータのPCB含有機器

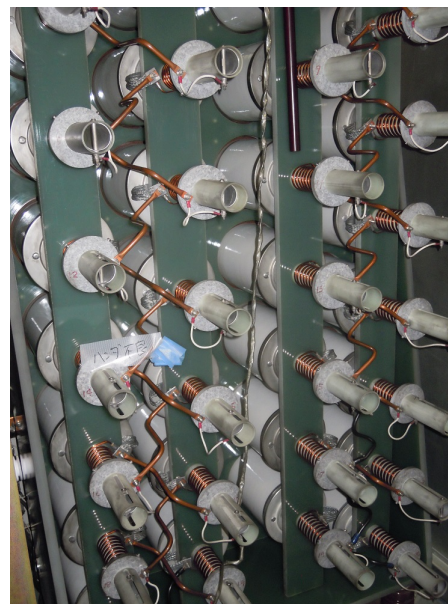
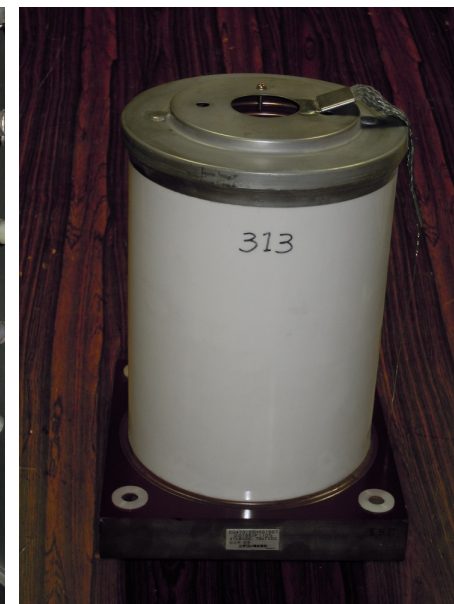
PFNコンデンサ

- 購入必要総数710台。
- すでに2021 (令和3) 年度までにプロジェクト経費で140台調達。
残り570台 (80%以上)。
- 2022 (平成4) 年度以降入射器アップグレード予算で毎年200台ずつ調達する予定。

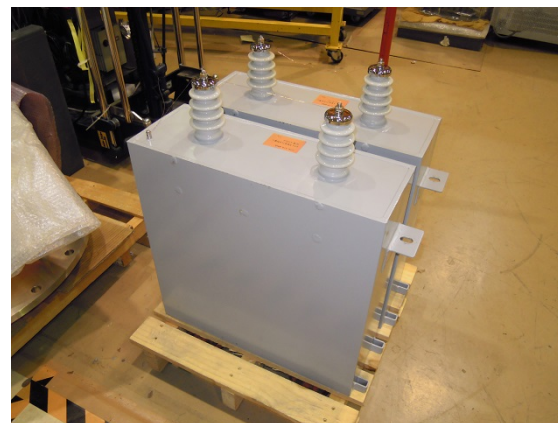
平滑コンデンサ

- プロジェクト経費で毎年度16台調達。
- 1台 80 kgのコンデンサをモジュレータ 筐体内に2台ずつ設置。
- 交換前後のコンデンサの大きさが異なる場合、架台の加工等が必要。

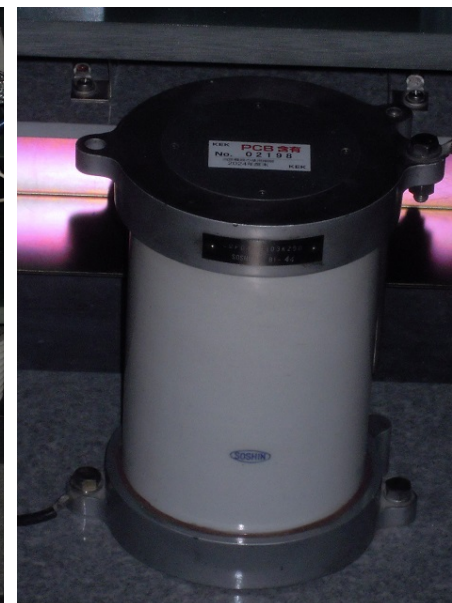
RCコンデンサ

- プロジェクト経費で毎年度15～20台調達。

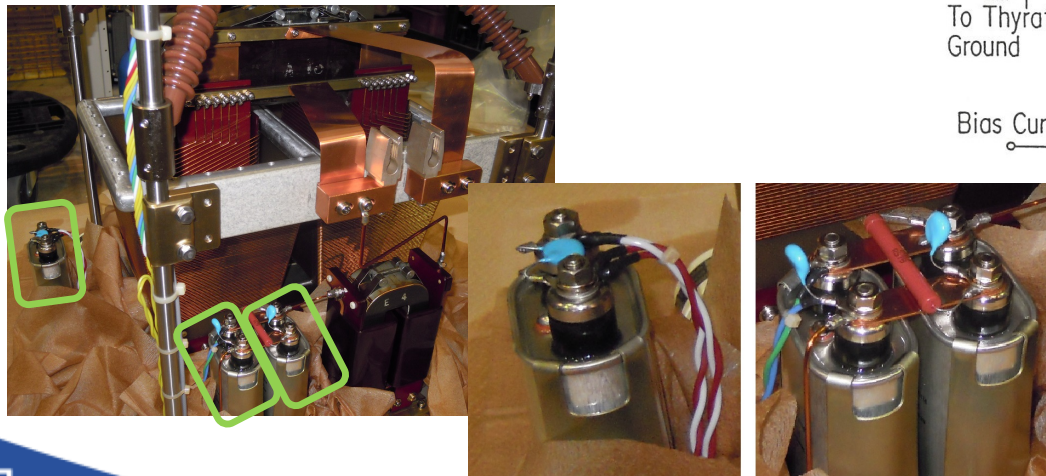
クライストロン用パルストランスタンク内のPCB含有機器

- プロジェクト経費で毎年度タンク 8~10 台分 (コンデンサ24~30台) 検査・交換。
- タンク内部の吊上げ、クライストロンアセンブリ取付け・取り外し必要。
