# J-PARC MR-RF 変圧整流器の修理と新設 RF システムへのインストール REPAIRMENT OF A TRANSFORMER-RECTIFIER UNIT AND INSTALLATION INTO THE NEW RF SYSTEM IN J-PARC MR-RF.

In J-PARC MR, Tetrodes are used in a RF final amplifier to generate RF voltage. Transformer-rectifier unit and anode power supply are used to supply the electric power to the anode of the tetrodes. J-PARC locates near ocean and the transformer-rectifier units are placed outdoor. Therefore, the units are affected by salty sea breeze. The radiators of two transformer-rectifier units leaked oil by 2020 because of the salty damage. One of them could not be repaired with a sealant. Therefore, we removed old radiators of this unit in 2019 and attached new radiators in 2020. We plan to use the repaired units for the new RF anode power supply in 2022.

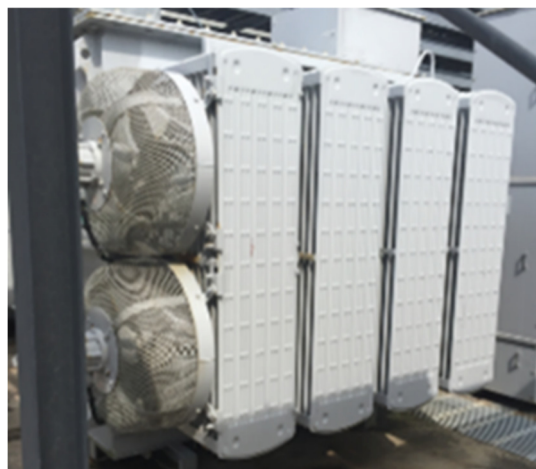
Figure 2: MR-RF transformer-rectifier unit.

Figure 2 に、現在使用されている MR-RF 変圧整流器、Table 1 に RF で使用する変圧整流器の定格値を示す。

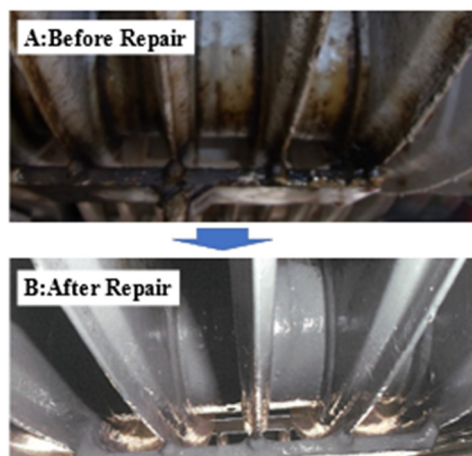
Figure 3: Repair of the radiator. A: before repair, B: after repair.

2020 年までに、RF 変圧整流器 2 台で、ラジエータからの油漏れが発生した。このうち 1 台は、初期の油漏れであったことから、ラジエータ表面へのシーリング剤塗布によって絶縁油漏れを止めることができた。シーリング剤での補修前後のラジエータを Fig. 3 に示す。[3]

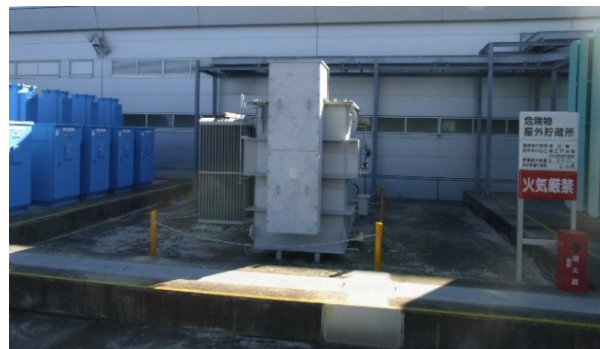
Figure 9: Storage location of the transformer-rectifier unit.

修理後の変圧整流器は、危険物貯蔵所で再使用まで保管する予定である。Figure 9 に保管場所となっている 50 GeV 変電所内の危険物貯蔵所を示す。
