SAGA-LS電子蓄積リングにおける  
ビームロス発生時のビームプロファイル観測  
Observation of the beam profile at the moment of  
beam loss in the SAGA-LS storage ring

第18回日本加速器学会

SAGA-LS 岩崎能尊

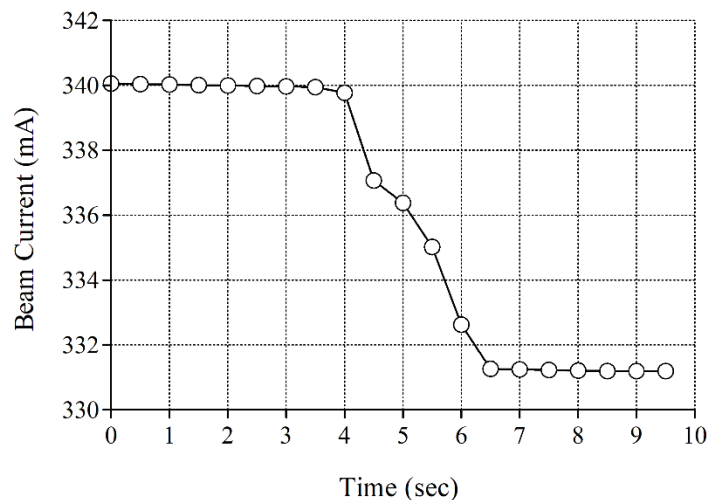
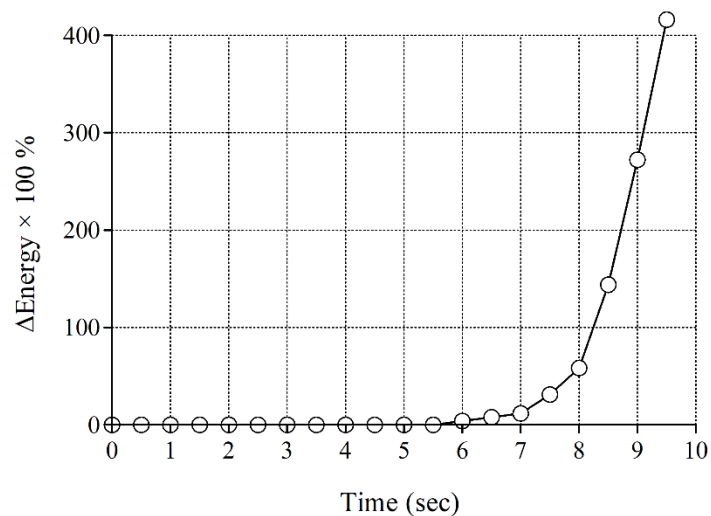
加速直後に10mAロスしたケース

・タウシェック寿命、真空寿命、量子寿命では説明できない

・ある蓄積ビーム電流以上で発生 ( $I > 200 \text{ mA}$ )

・加速直後に発生する ( $E < 0.4 \text{ GeV}$ )

・ビームロス量にはバラつきがある ( $\Delta I \sim 10 \text{ mA}$ )  
全ロスする場合もある

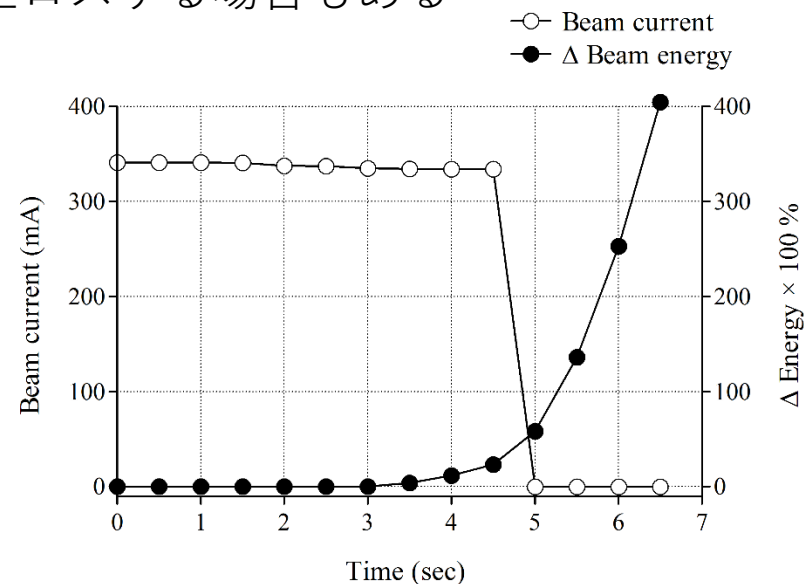
全ロスしたケース

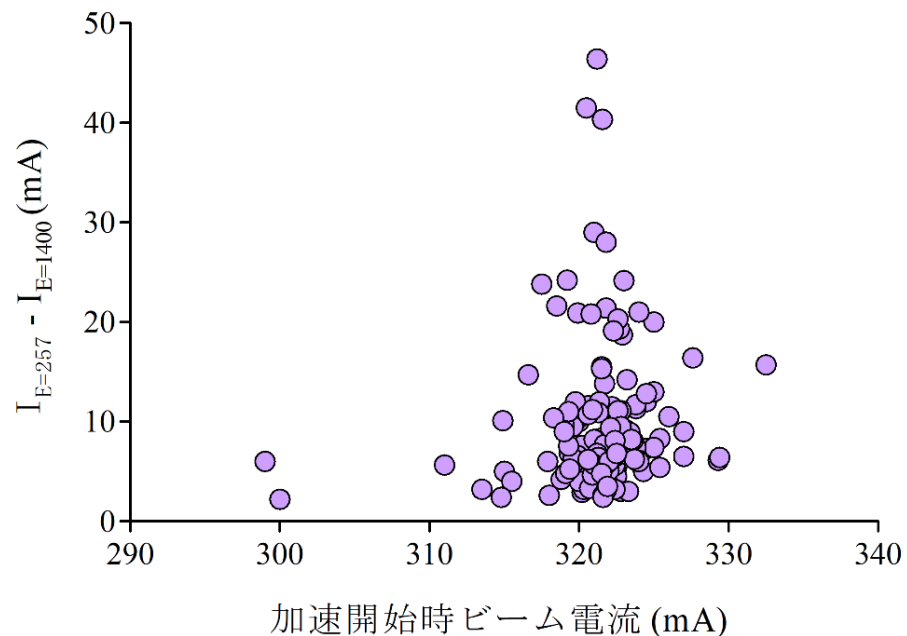
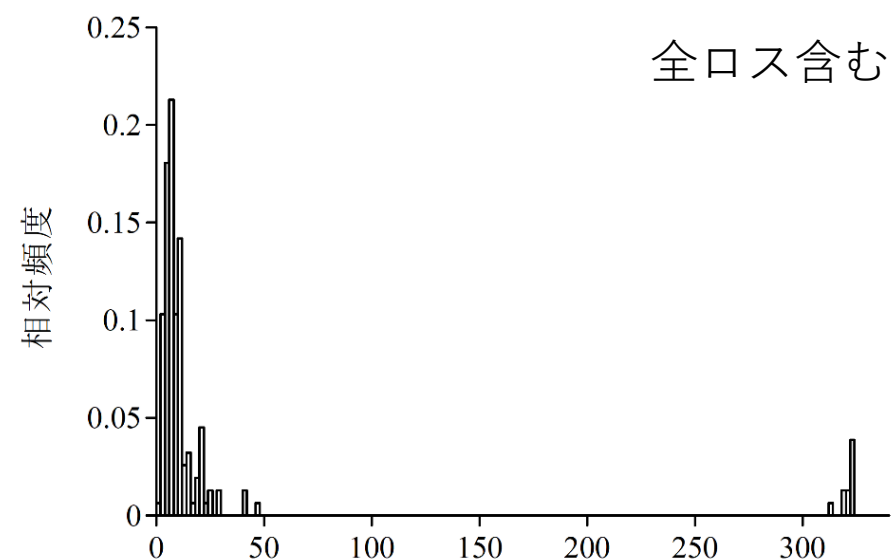
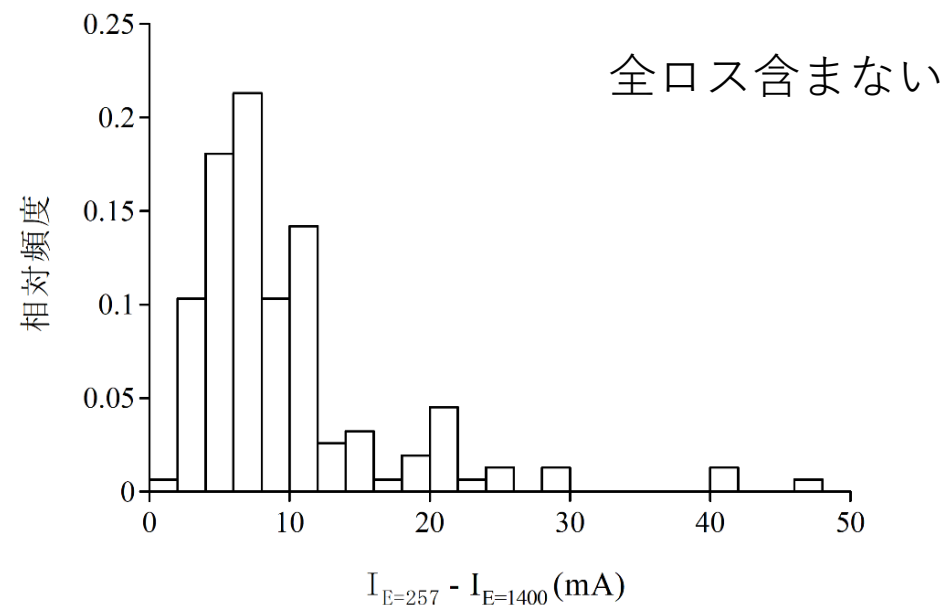
2018年11月15日から2019年7月12日にかけてのユーザー運転（320mAランプアップ）

全ロス：10回

平均ビームロス量\*（全ロス含む）：31.8 mA

平均ビームロス量\*（全ロス含まない）：11.8 mA

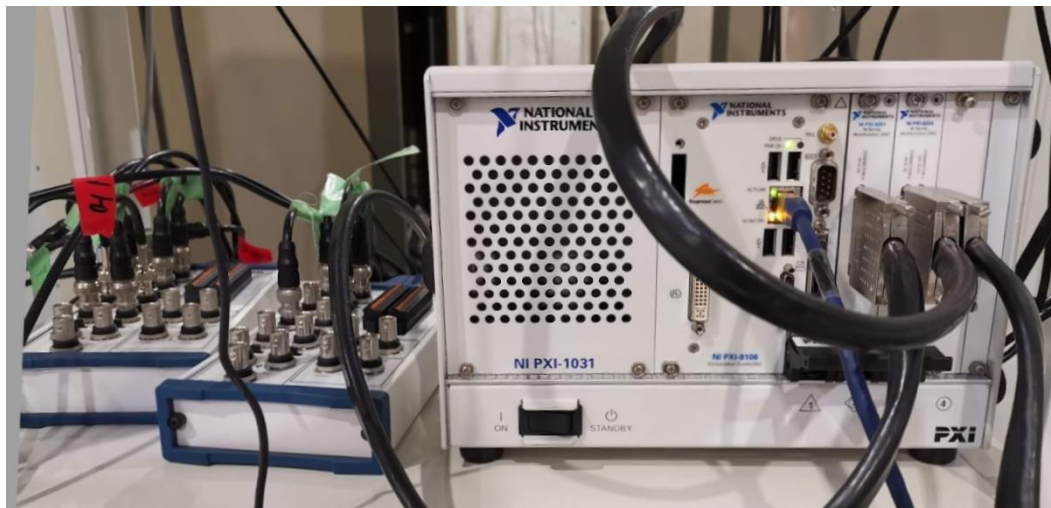
ビームプロファイルモニタ：BL21光源用観測ポートCCD

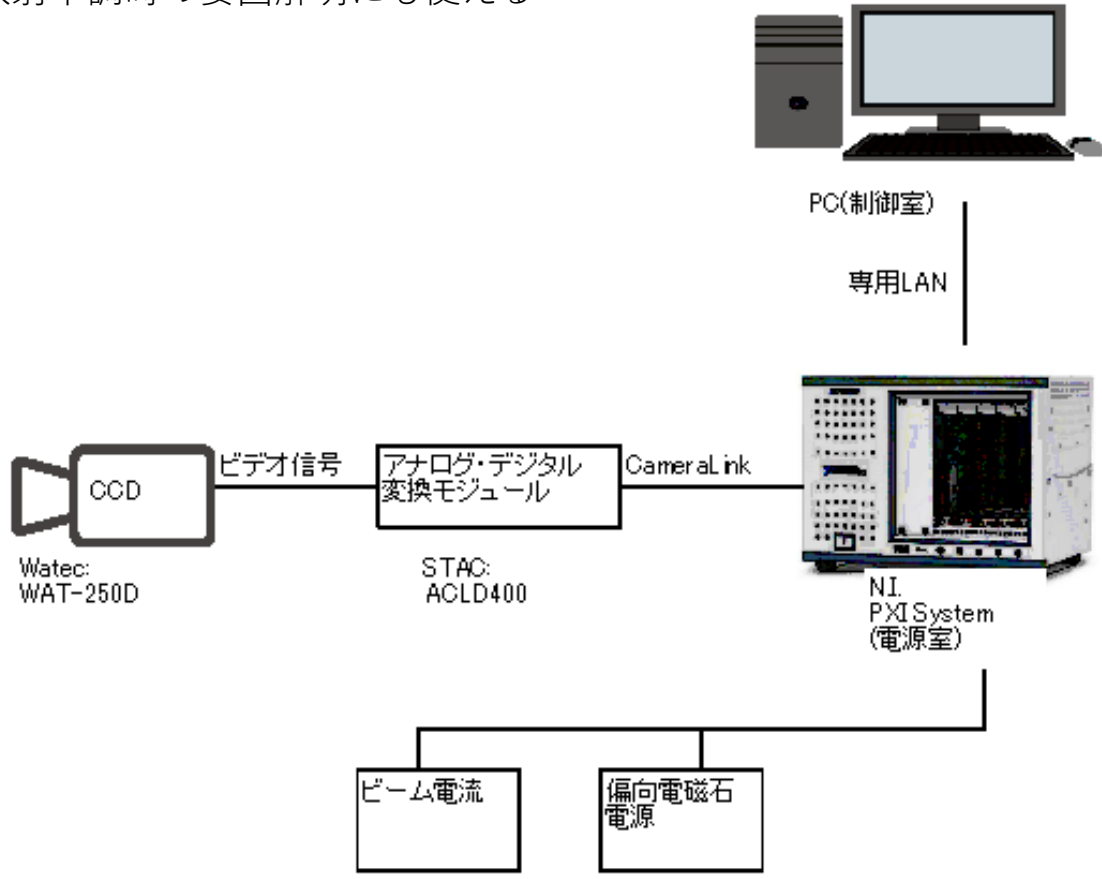
- ・蓄積リング室内→電源室CCDカメラビデオ信号ケーブルの敷設  
蓄積リング室内で既存ケーブルより分岐  
電源室BNC取り合いポートより電源室PXI置き場まで延長
- ・電源室→制御室 専用LANケーブルの敷設  
既存の制御LANの負荷にならないように、専用線を新設 (ノイズシールドタイプ)
- ・アナログ・デジタル変換モジュール (ACLD400) 用カメラファイル作成 (N.I.協力)  
PXIe-1435(Frame Grabber)にCameraLink信号を取り込むためのカメラファイル
- ・ビーム電流、偏向電磁石電源、その他リング主要電源出力のPXIへの取り込み  
PXIe-4300, 16bit, 8ch, 250 kS/s  
1kHzローパスフィルタ付きADC  
他の物理量とビームプロファイルの同時観測。

・ノイズ対策  
ノイズにより計測が途中で停止。PXI(LabVIEW RT)で稼働させているため、VIのエラークリアでは単純に対処できない。  
ノイズは電源室内のビデオ信号部に発生していることが判明。→インラインノイズフィルターによりカット

・画像収録アプリケーション製作  
ビームプロファイルのデジタル常時表示および記録が可能となった。画像のサンプリングそのものは60Hz以上で可能 (入力ソースに依存)。  
ビームプロファイル画像はビーム電流、偏向電磁石電源出力と同時に計測可能。記録した画像のファイル名に自動的にタイムスタンプ、ビーム電流および偏向電磁石出力を記録。

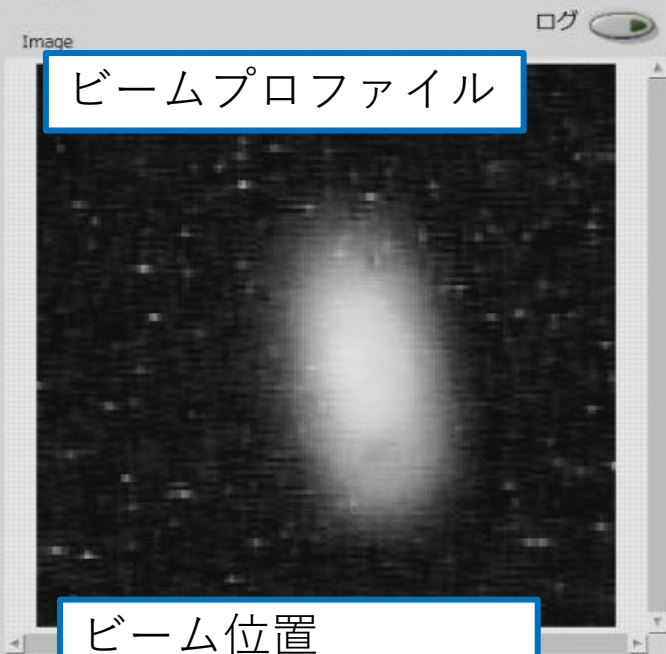
ビームプロファイル

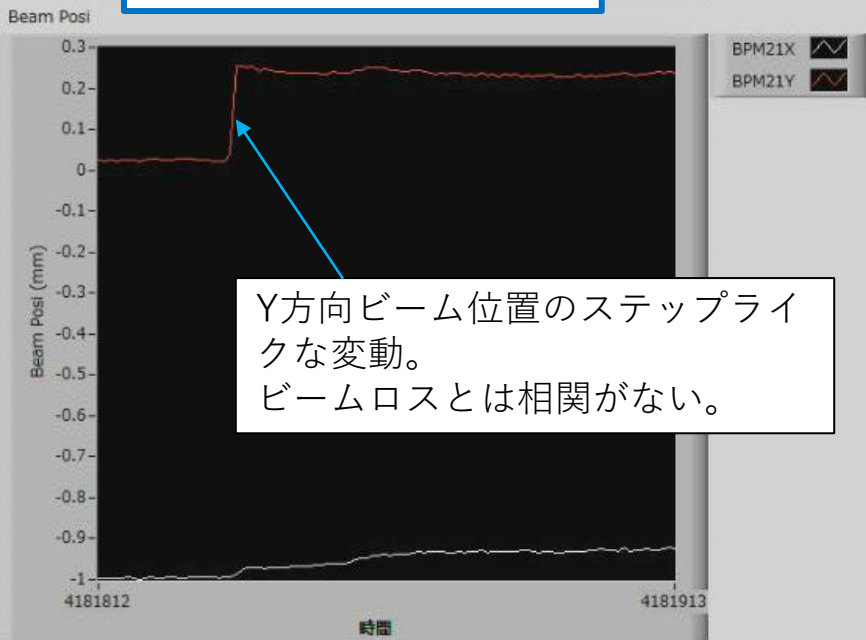
ビーム位置

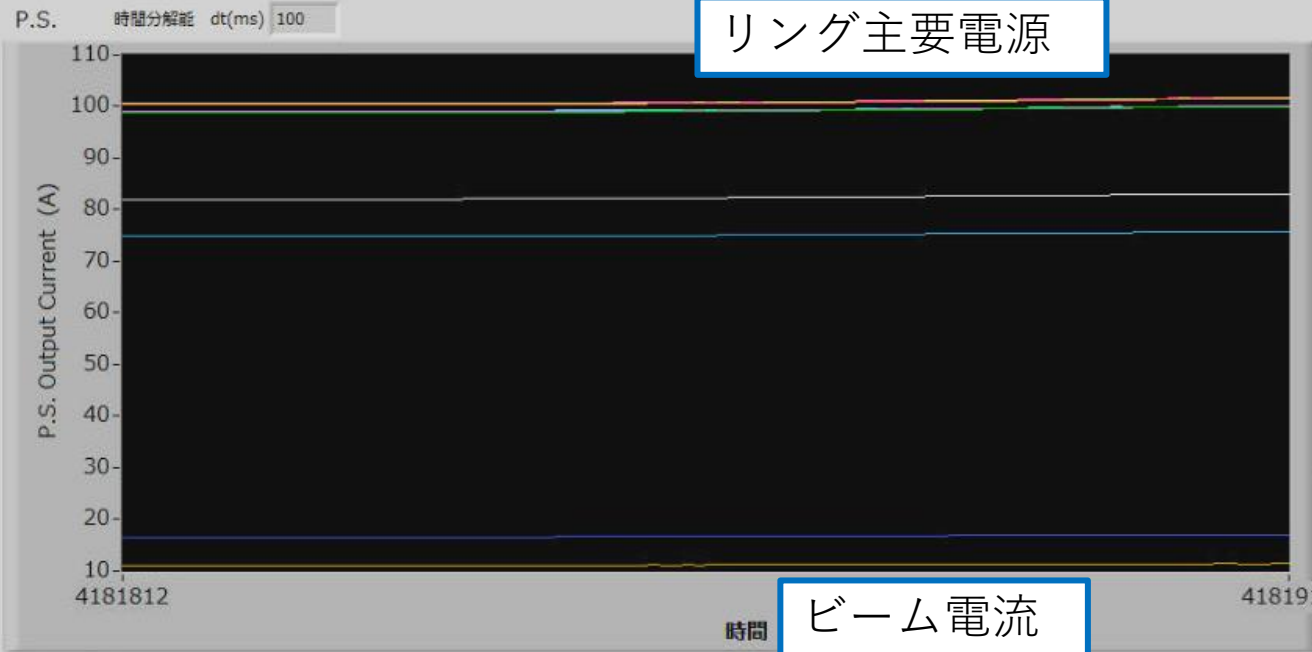
リング主要電源

BM		83.11
QF1		101.52
QD1		99.99
QF2		75.79
QFW1		101.78
QDW1		100.26
SF		11.45
SD		17.11
QFW2		101.77
QDW2		100.19

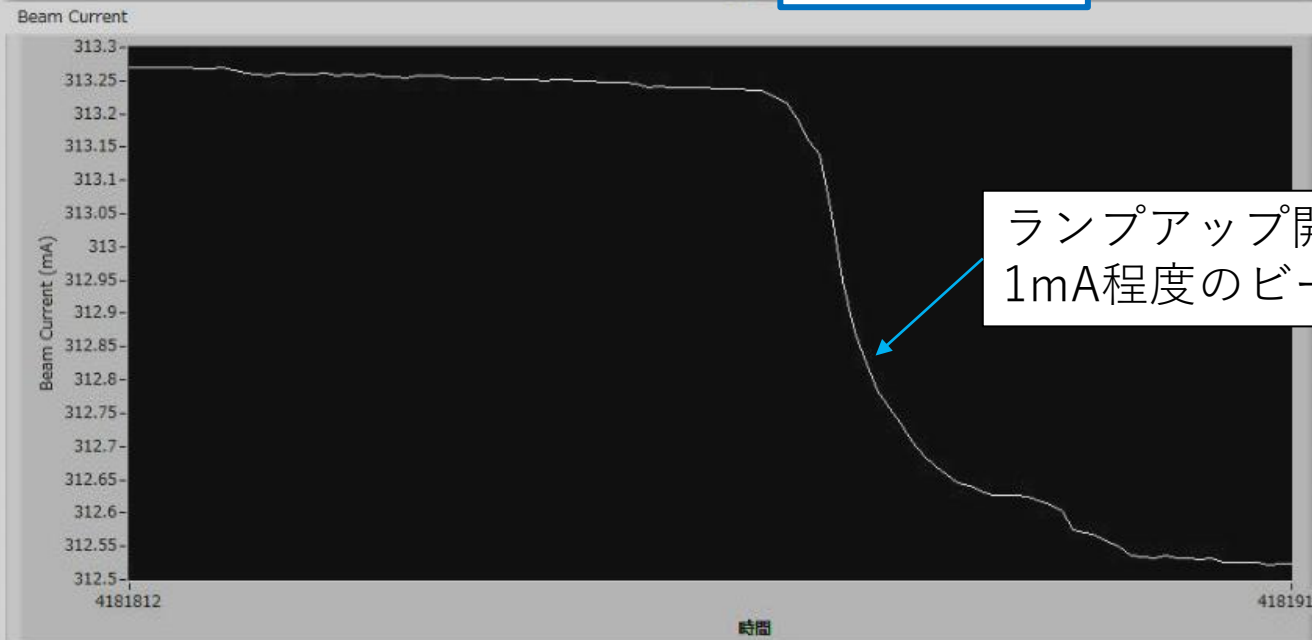
ビーム電流

ランプアップ開始直後の  
1mA程度のビームロス

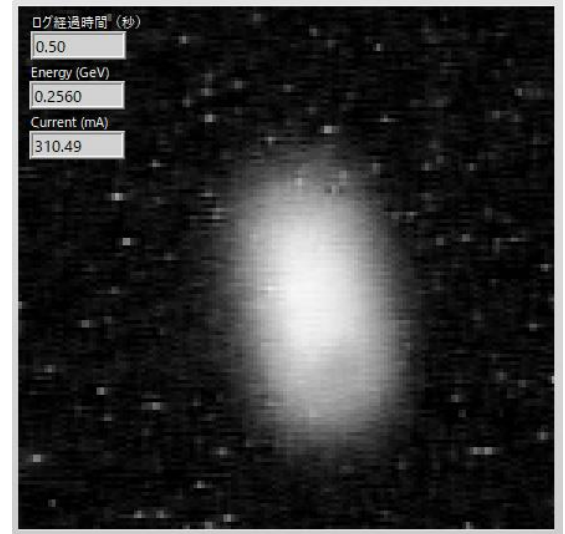
元画像

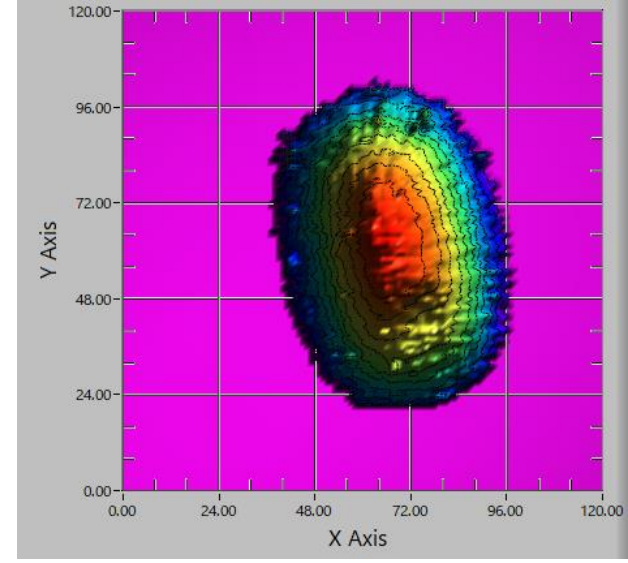
ノイズ除去 & 等高線処理

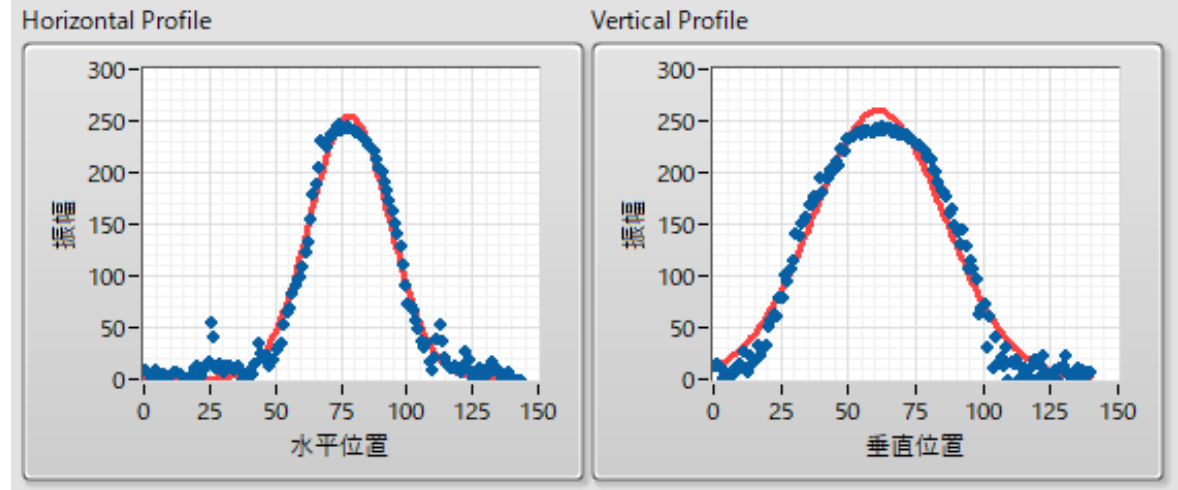
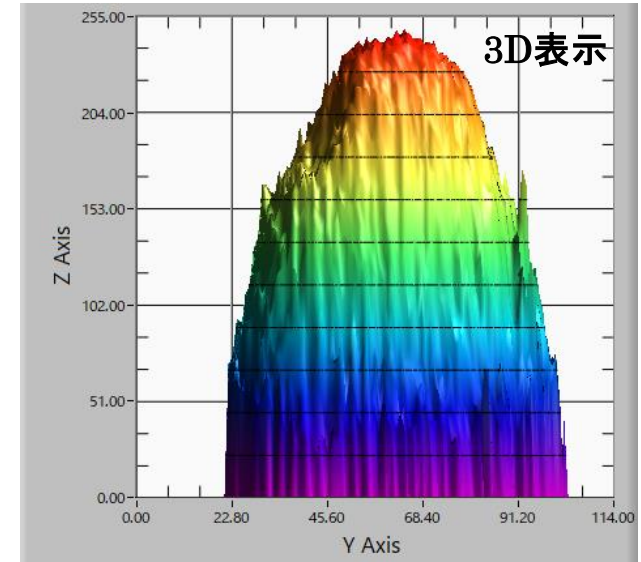
数値処理 (ガウシアンフィットなど)

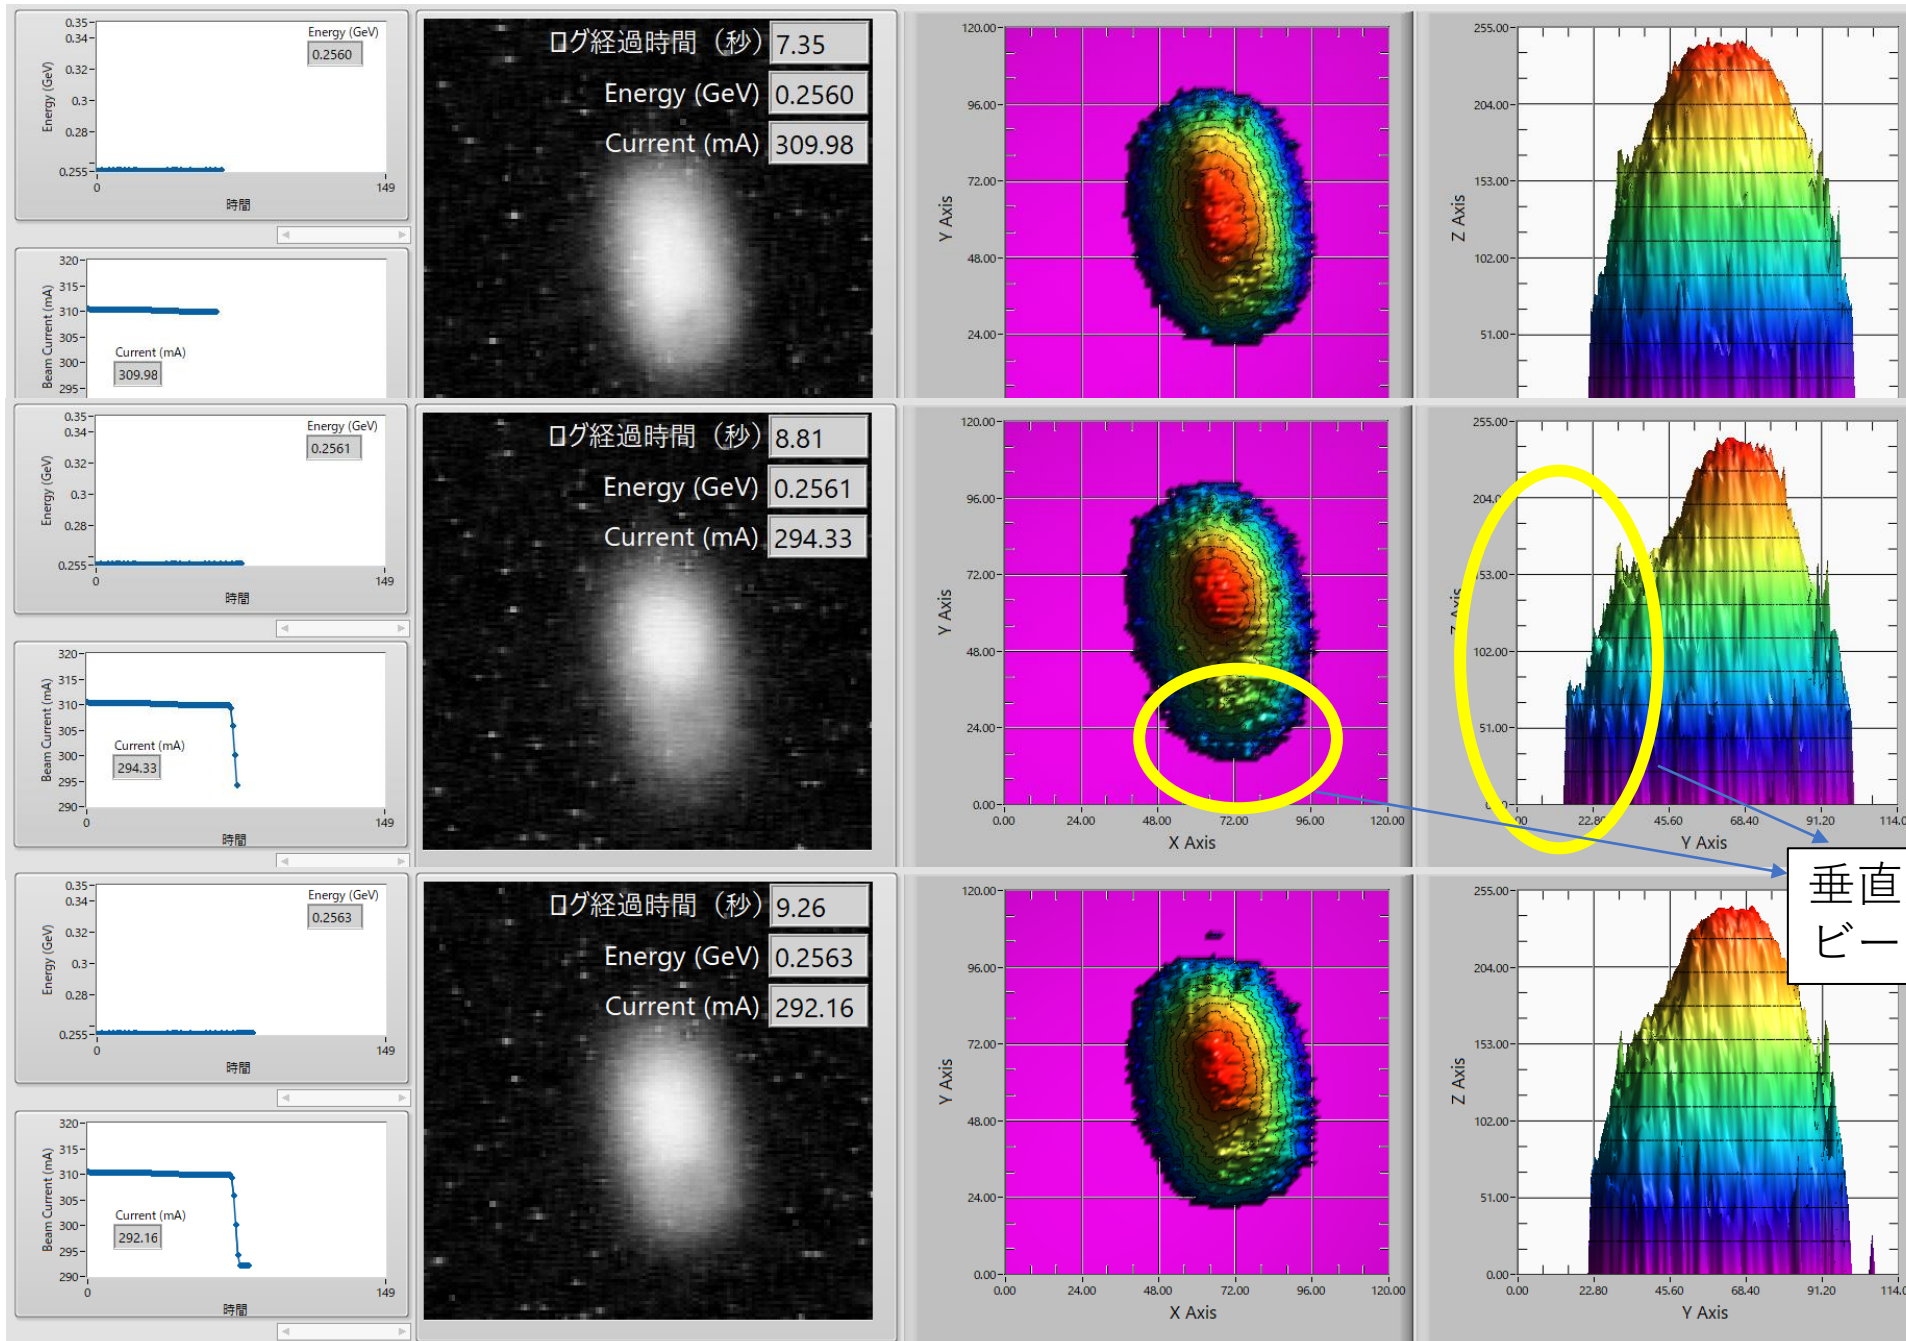
# 結果： ランプアップ開始直後のビームロス (2021/2/8 4-20mAロス)

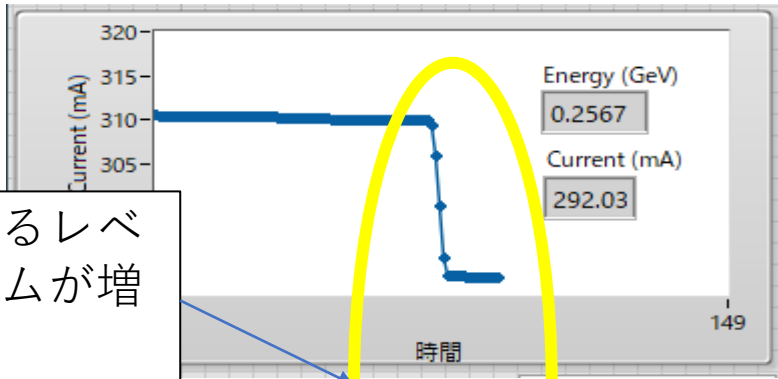
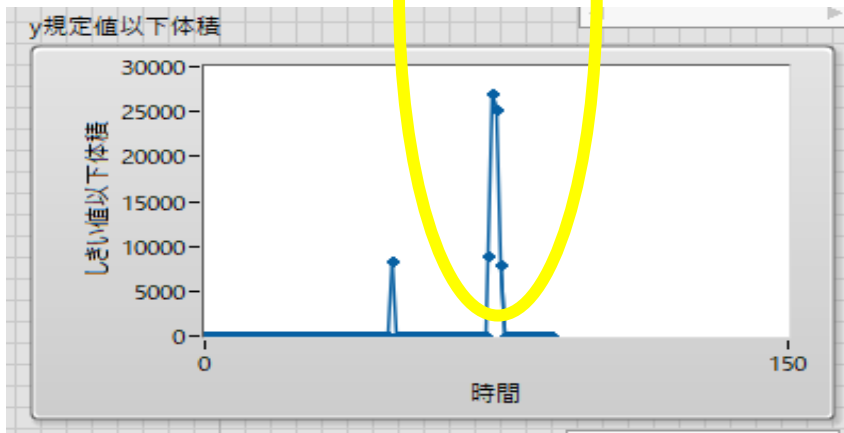
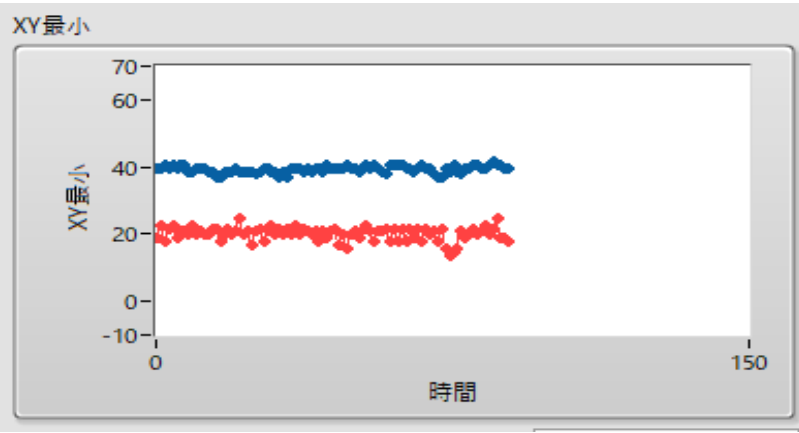
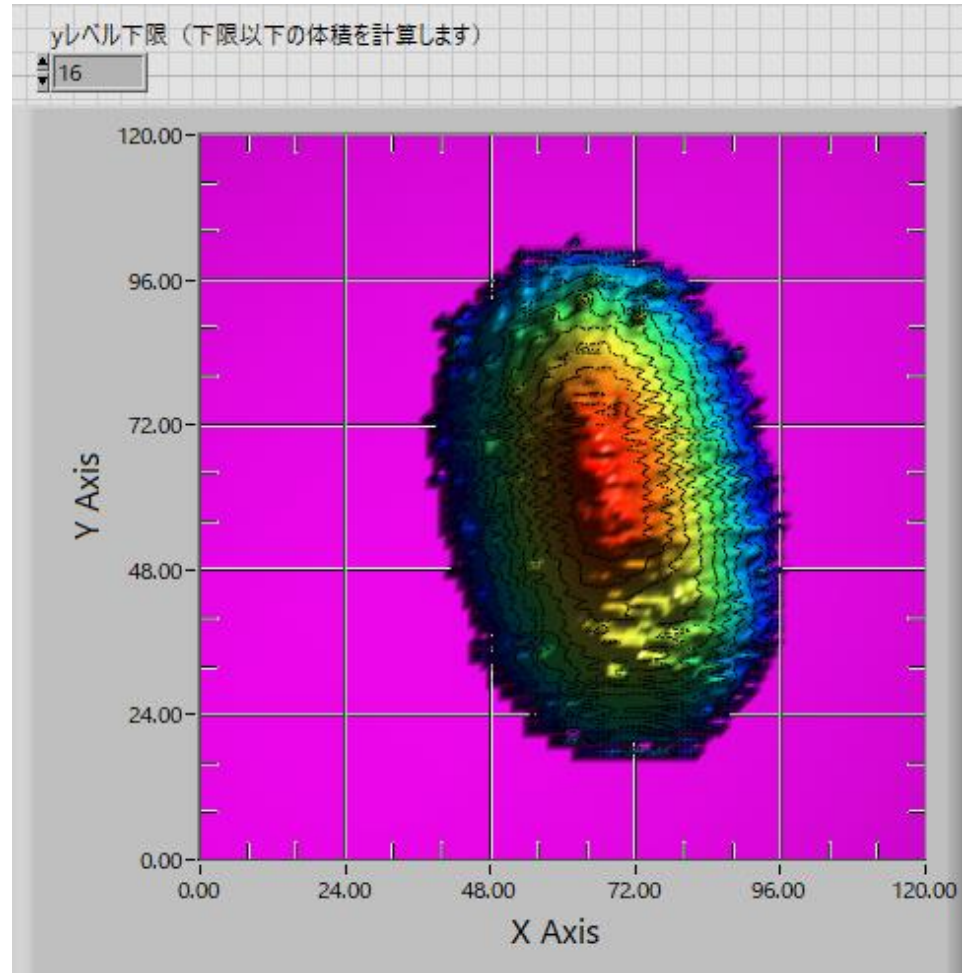
# ランプアップ開始直後のビームロス (2021/2/8 20mAロス)

ビームロス時にあるレベル以下のボリュームが増加

ランプアップ開始直後 (E~入射エネルギー) にビームロスが発生する場合は垂直方向ビーム広がりほぼ観測される。

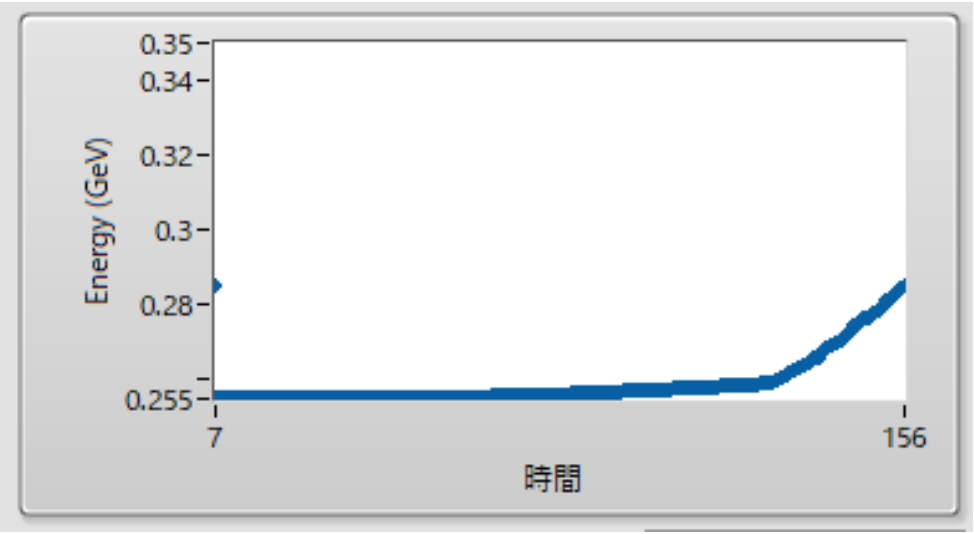
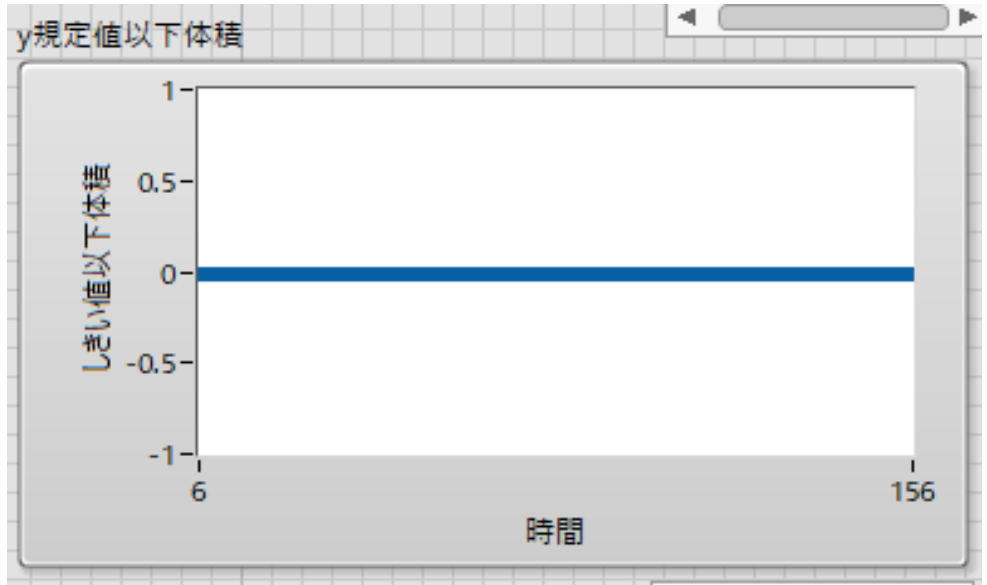
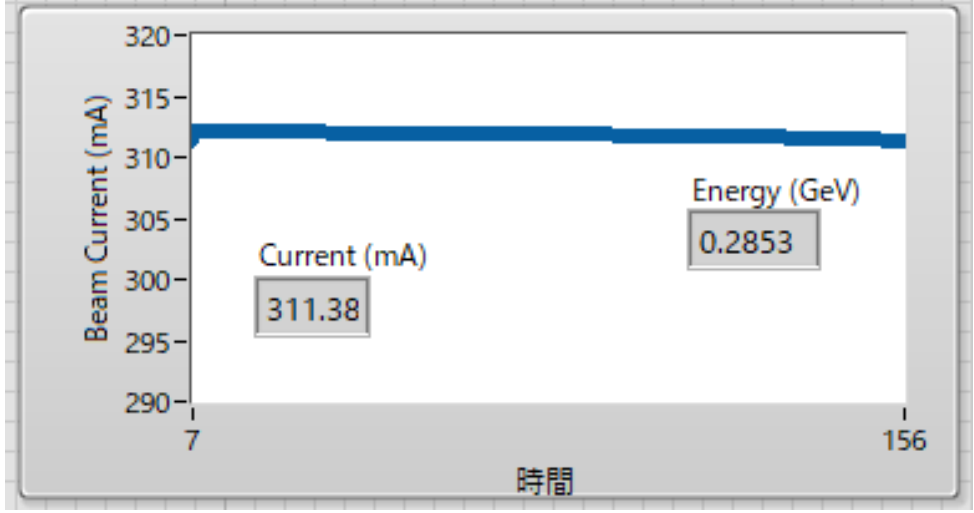
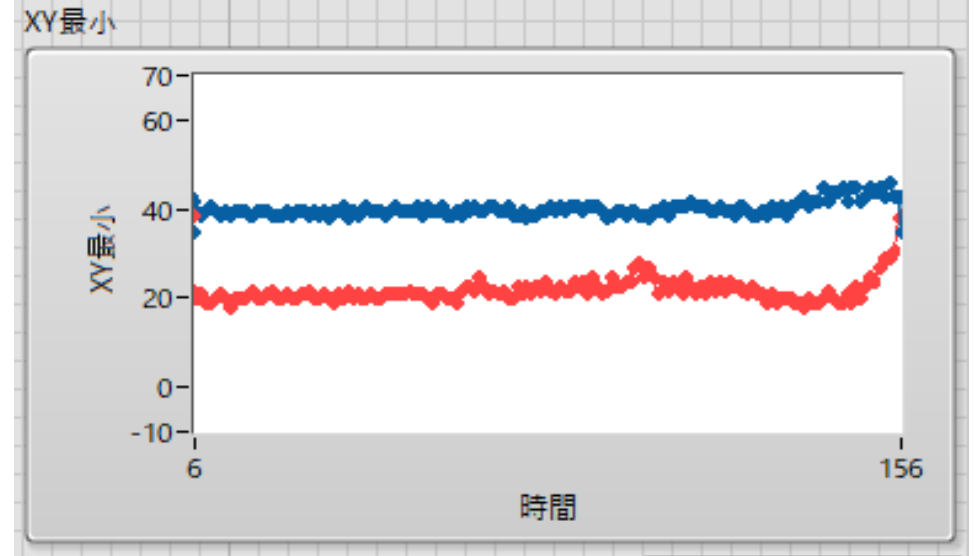
# ランプアップ開始直後にビームロスが発生しないケース (2021/3/30)

ランプアップ開始直後 (E~入射エネルギー) にビームロスが発生しない場合、特に大きな垂直方向ビーム形状の増大は見られない。

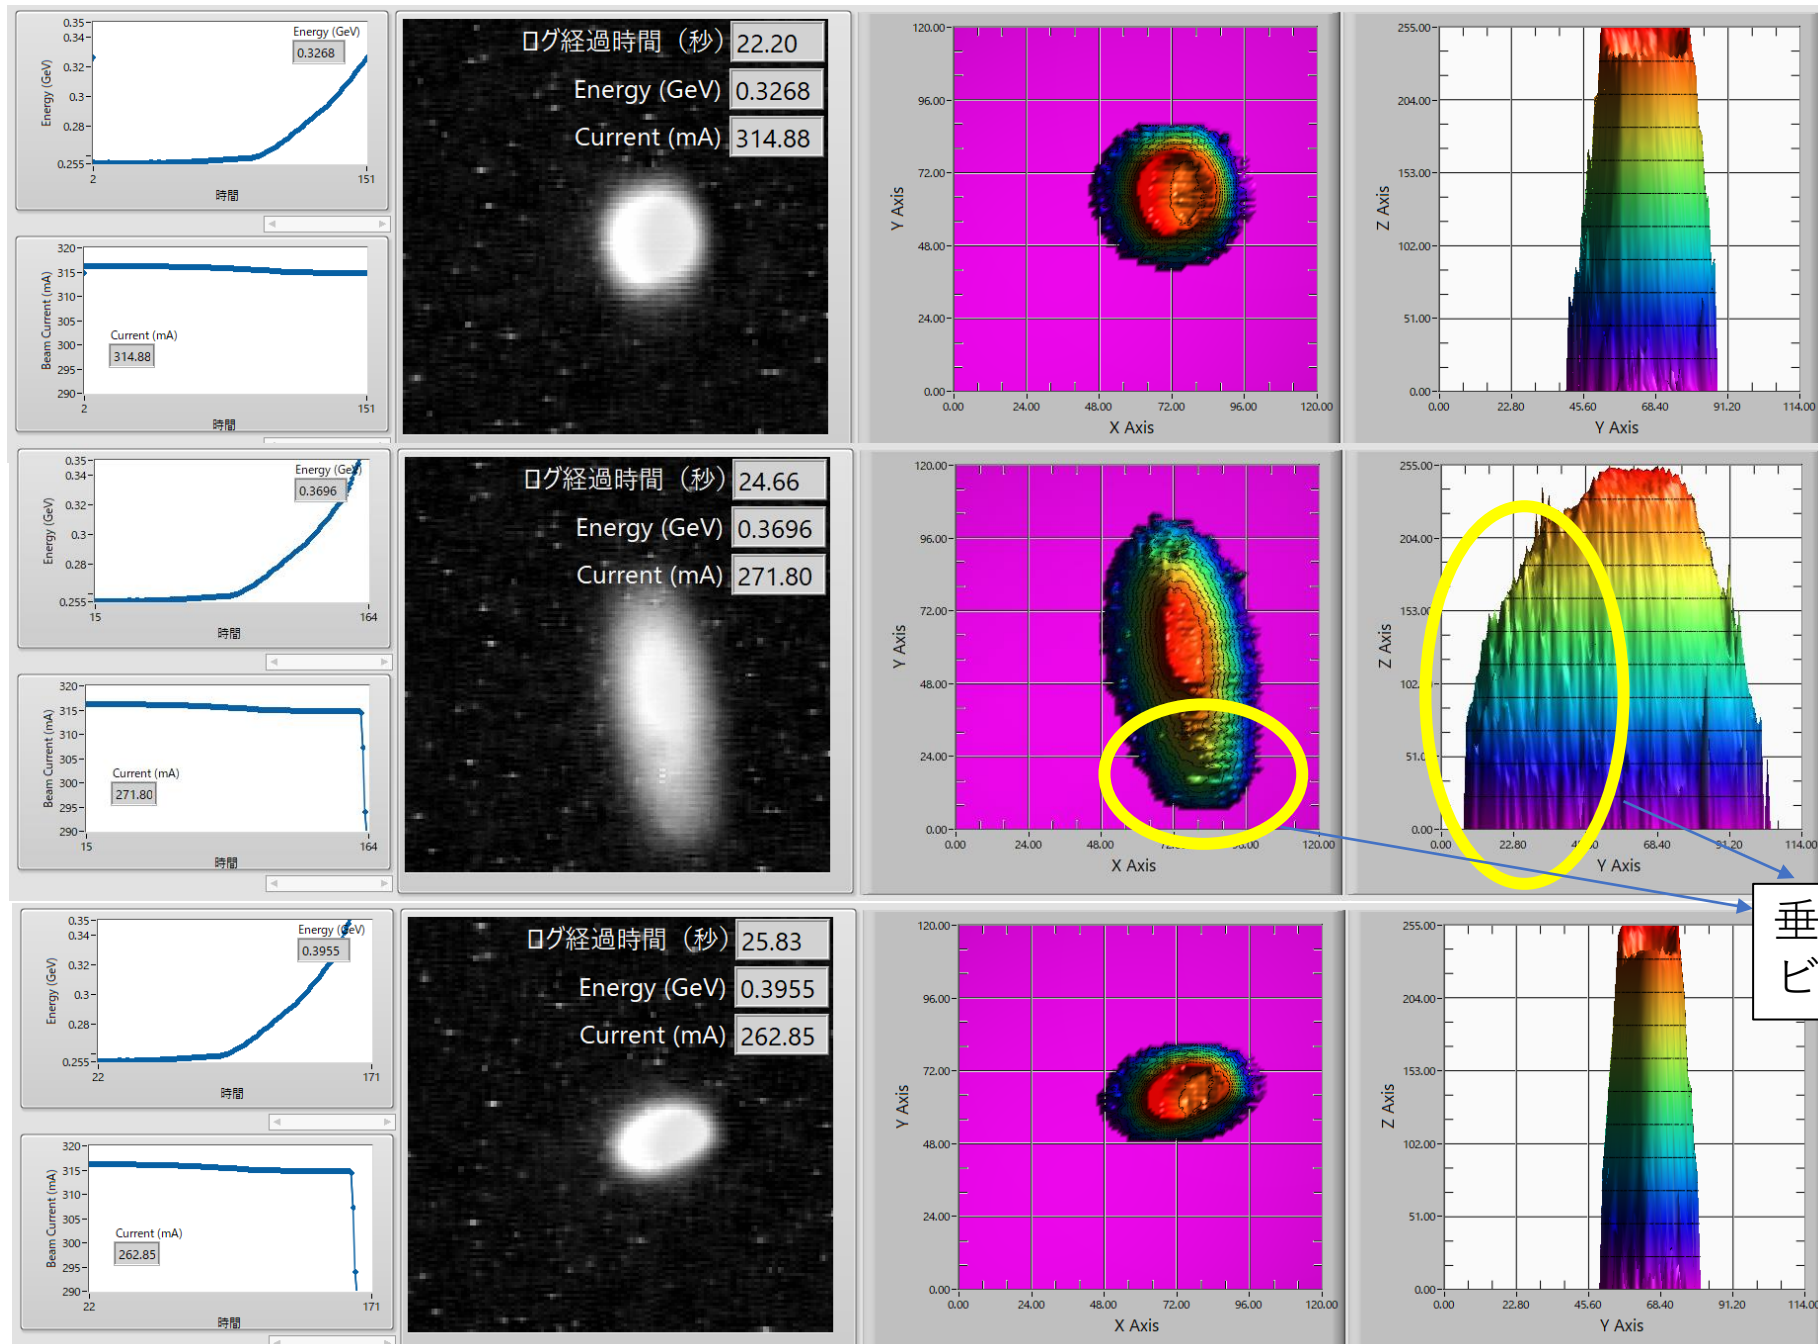
# ランプアップ開始しばらくしてのビームロス (2021/3/1 50mAロス E~360 MeV)

垂直方向下側への  
ビームの広がり

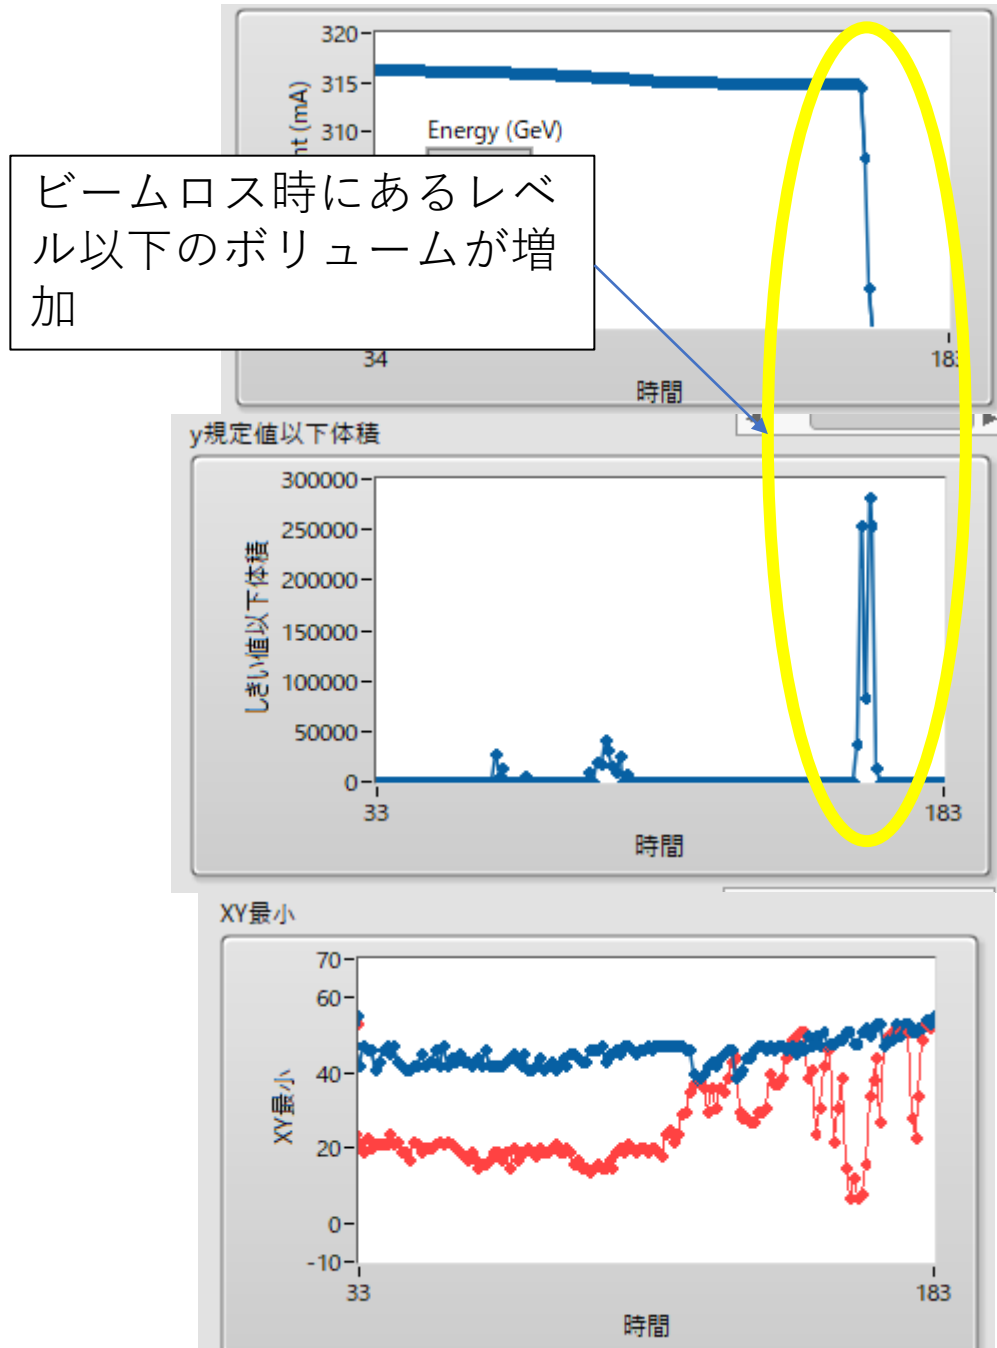
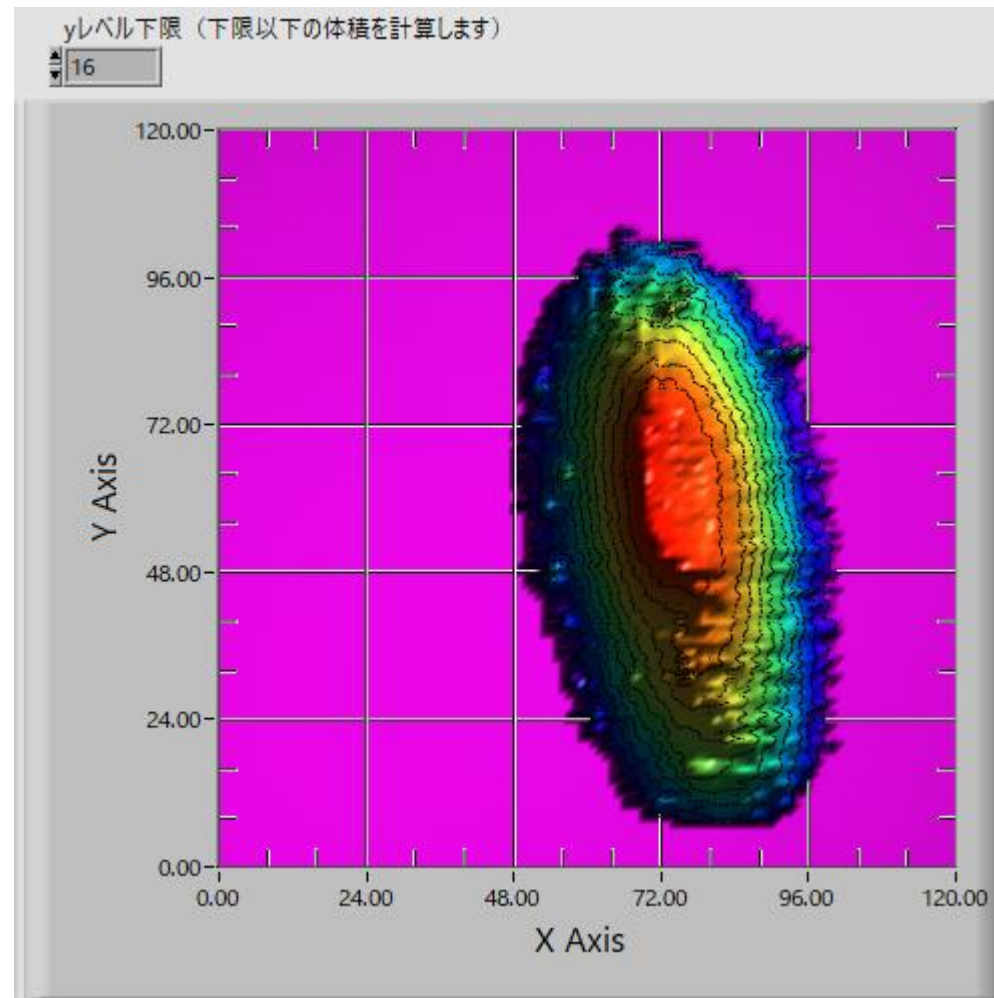
# ランプアップ開始しばらくしてのビームロス (2021/3/1 50mAロス E~360 MeV)

ビームロス時、垂直方向ビーム形状の広がりが明らかに確認される。

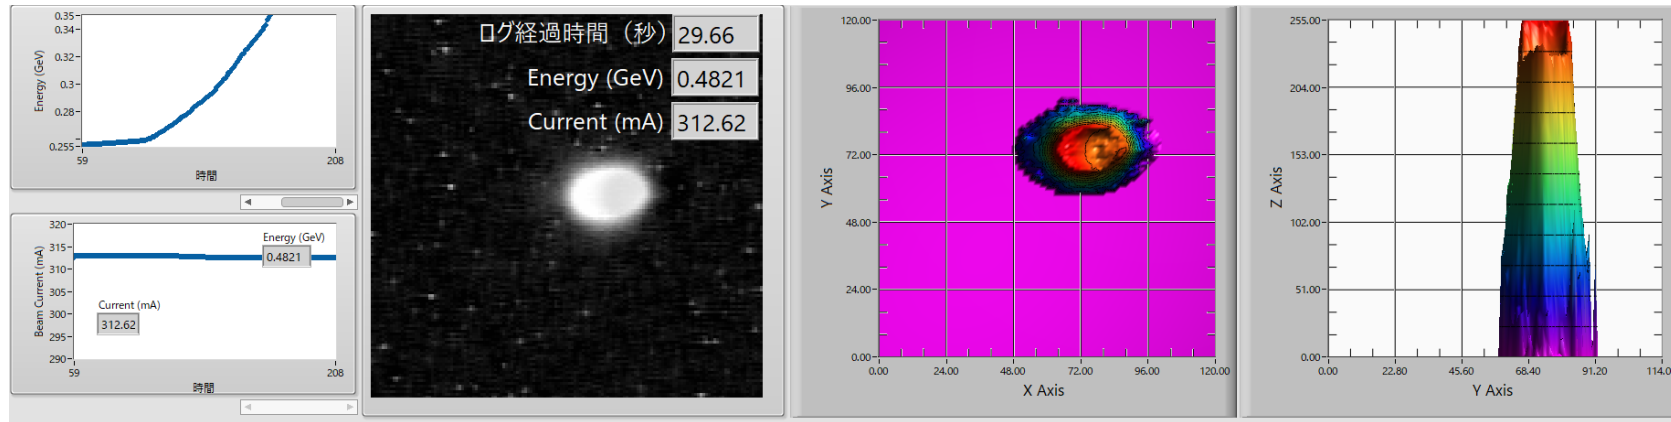
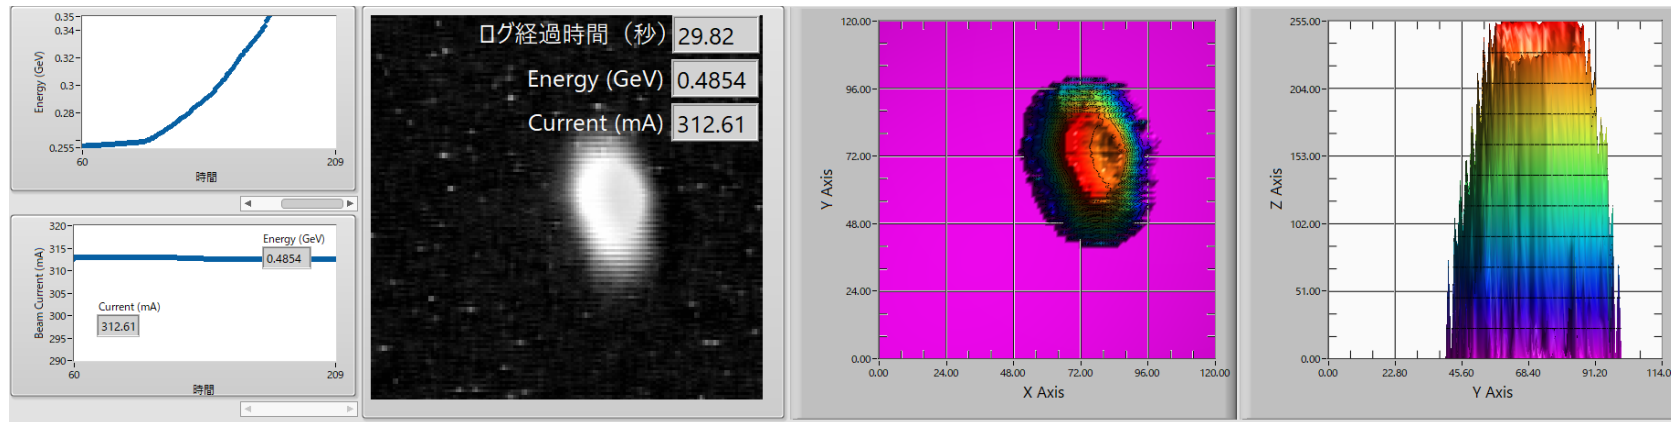
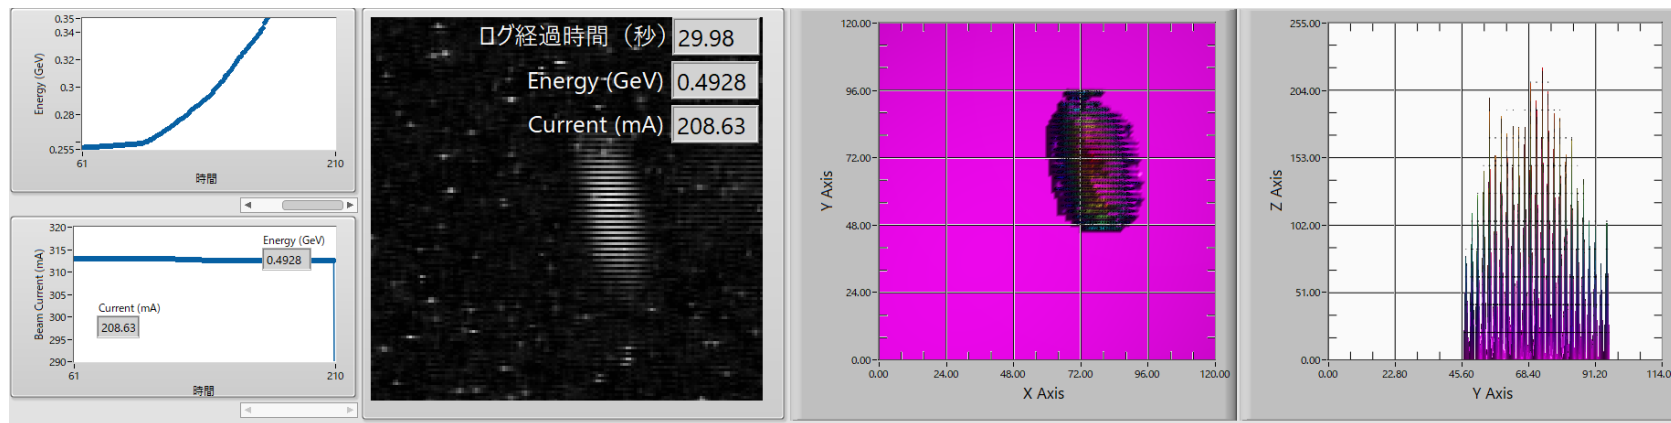
# 瞬間的ビームロス (2021/3/30 全ロス E~490 MeV)
